LE PONT « ROMAIN » DE MOLIÈRES-PUYCORNET (TARN-ET-GARONNE)

par Christian DARLES *

État des lieux et remarques préalables

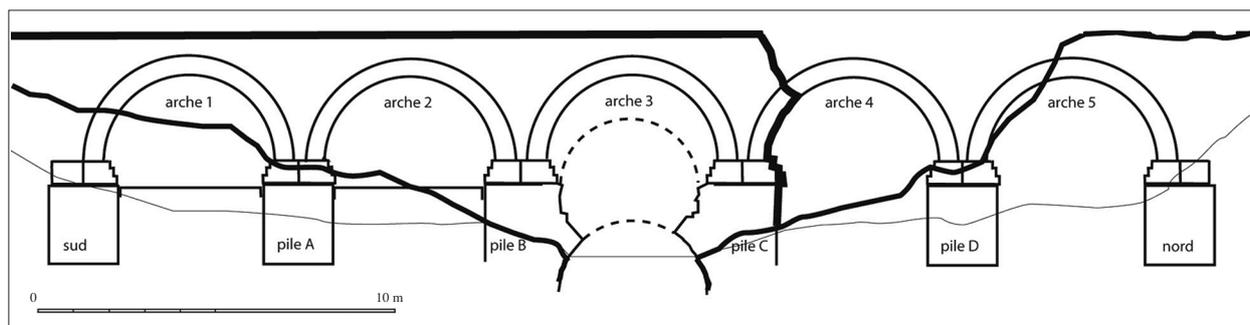
la preuve et le Petit Lembous passait bien par l'arche centrale. La quatrième arche, la plus septentrionale en 1993, a été emportée et les blocs écroulés gisent en aval dans le lit du ruisseau, la plupart déjà enfouis sous les alluvions apportées par les crues. Les deux arches méridionales semblent ancrées plus haut sur la rive de Puycornet (fig. 2).

FIG. 2. ÉTAT ACTUEL, FACE EST, superposé sur la restitution des états antérieurs.

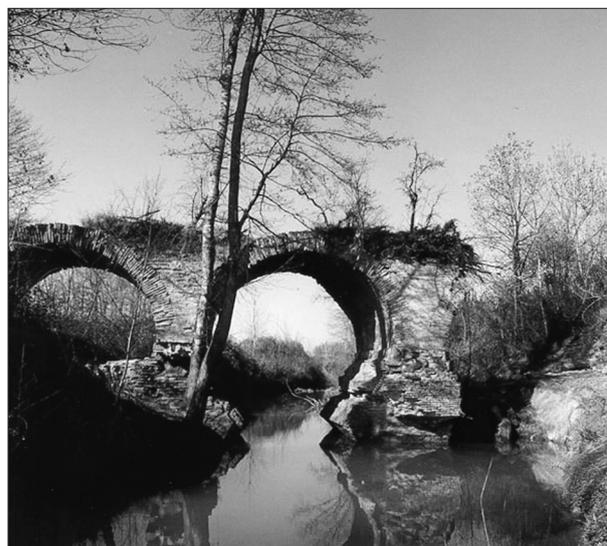
l'emplacement du passage du Petit Lembous on peut ainsi distinguer une première arche, détruite, dont l'intrados aujourd'hui disparu peut être restitué à tout juste 1,00 m du niveau d'étiage actuel (fig. 3). Cette arche mesure 4,20 m de diamètre et correspond à l'état I du monument. Une deuxième arche également détruite correspond à la reconstruction du pont; plus étroite que celle qu'elle remplace, elle mesure 3,85 m de diamètre et son intrados est situé 2,45 m plus haut que le précédent, soit à 3,50 m au dessus du niveau le plus bas du ruisseau. Nous sommes en présence de l'état II de l'édifice. L'état III, le mieux connu et le mieux conservé, a lui-même subi plusieurs transformations. Il correspond au pont visible aujourd'hui. Son arche centrale mesure 4,85 m de diamètre avec un intrados situé à 1,60 m du précédent, soit à 5,10 m, au-dessus du Petit Lembous. Cet état se caractérise par la présence de trois arches intactes, les arches 1 et 2 situées sur la rive sud et l'arche centrale 3, et une arche 4, détruite en 1993 lors de la dernière grande crue du ruisseau, qui permettait d'atteindre la rive nord (fig. 4). Cette spectaculaire superposition d'arches indique de manière claire une suite de modifications successives du pont et de ses accès. Le tablier de l'ouvrage initial devait ainsi être situé à 4,00 mètres plus bas que celui du dernier état.

FIG. 3. ÉLÉVATION ORIENTALE avant les travaux de dégagement.

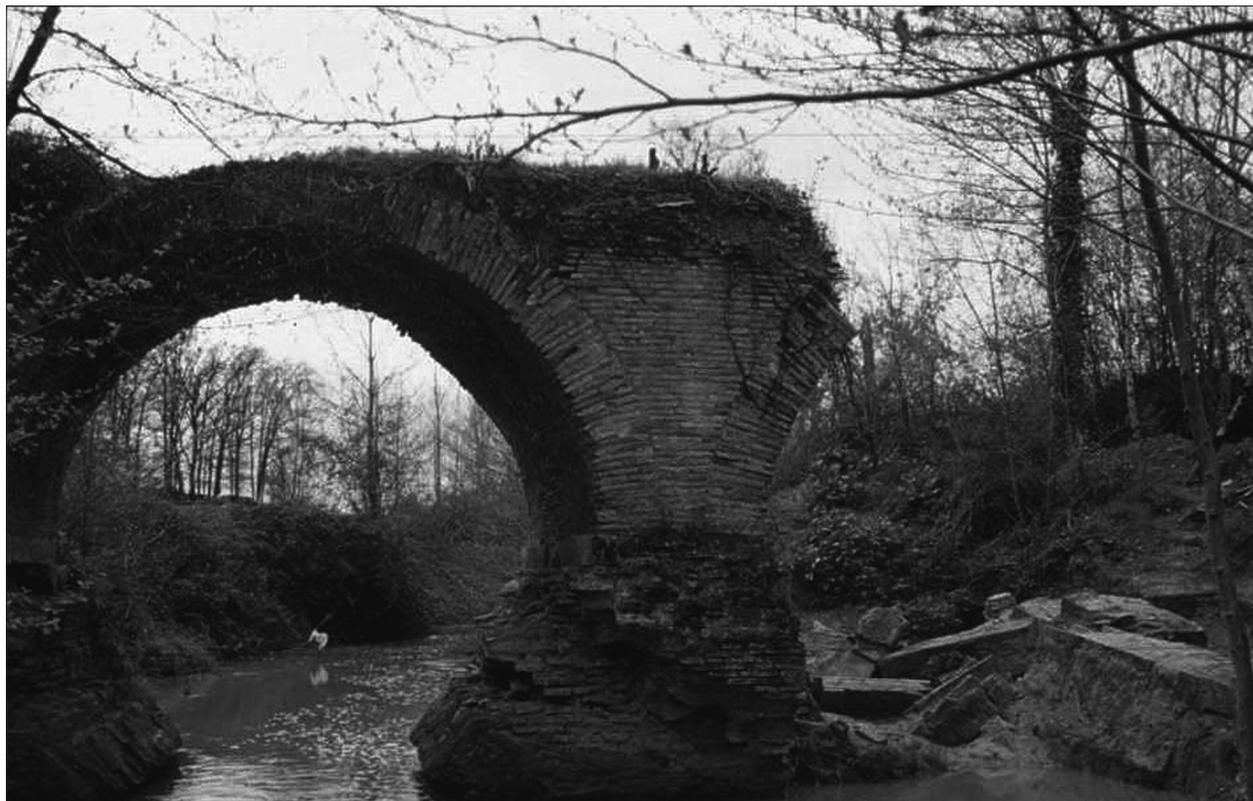
FIG. 4. LES EFFONDREMENTS DE L'ARCHE 4, vue de l'est.

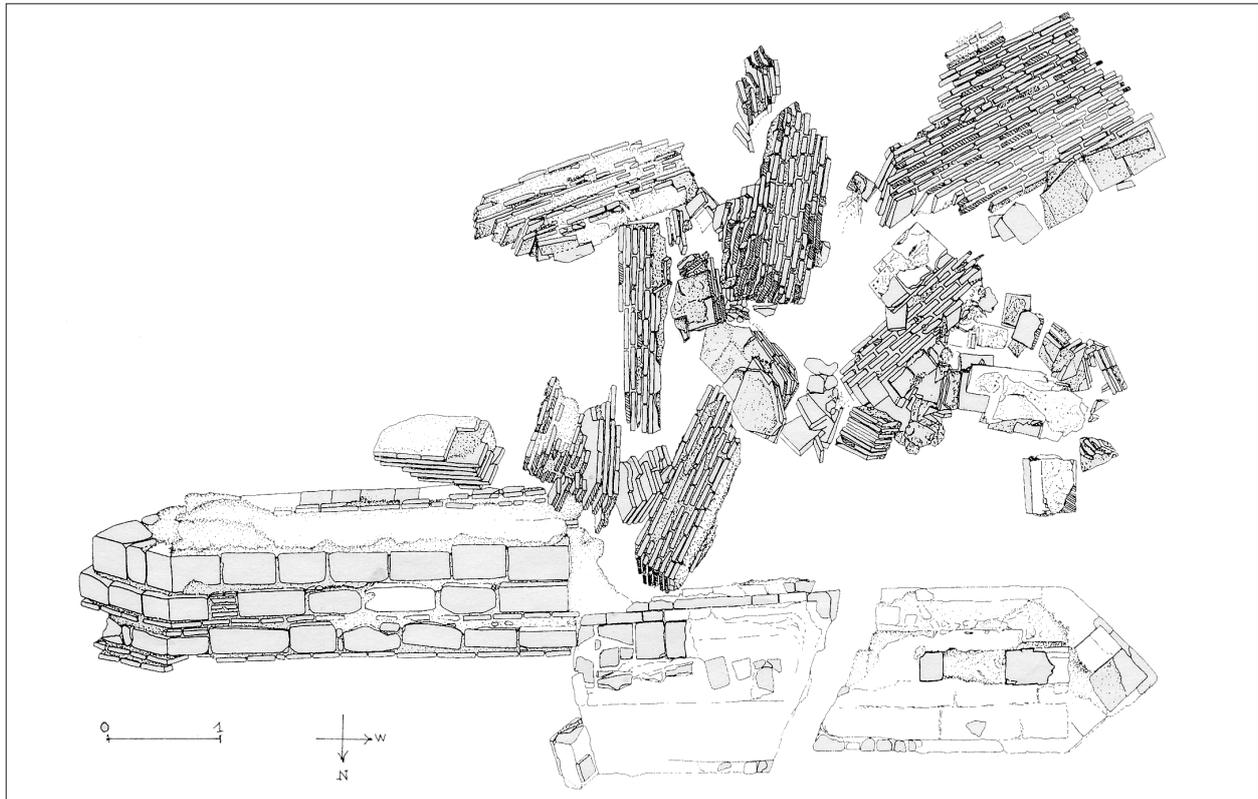
Le premier a permis d'étudier l'effondrement de l'arche n° 4 (fig. 5). Si de nombreux fragments du pont se retrouvent à quelques dizaines de mètres en aval dans le lit du Petit Lembous, au pied de l'arche, vingt-sept blocs, correspondant pour la plupart à la voûte, ont été dégagés et nettoyés. Plusieurs de ces blocs montrent des traces de bûchage à rapprocher de celles que l'on peut distinguer sur la face occidentale du monument. Elles indiquent le rétrécissement volontaire de l'ouvrage à un moment précis de son histoire. Ce phénomène de rétrécissement est confirmé par la découverte d'une pile intégralement conservée, la pile D, qui témoigne de la présence d'une cinquième arche dont nous ne connaissons pas la culée, aujourd'hui enfouie sous les remblais anthropisés

FIG. 5. PLAN DE L'EFFONDREMENT DE LA PILE D, sondage 1.

correspondant à la création de la nouvelle culée de l'arche 4. La pile conserve ses deux becs et se trouve fracturée en trois blocs dont les longueurs cumulées permettent la restitution d'une longueur de 9,00 m hors tout pour une largeur de pont de 7,40 m correspondant à l'état n° 3. L'étude de cette pile indique qu'une première fracture a isolé le bloc occidental suite à un affaissement du sol. À cet instant – une trace de départ de voûte bûché sur le bloc n° 2 le prouve – le pont est volontairement rétréci et l'arche n° 5 abandonnée. Ce n'est que bien plus tard, lors de la dernière grande crue de 1993, que la partie orientale de la pile s'effondre par affouillement, entraînant la chute de l'arche n° 4.

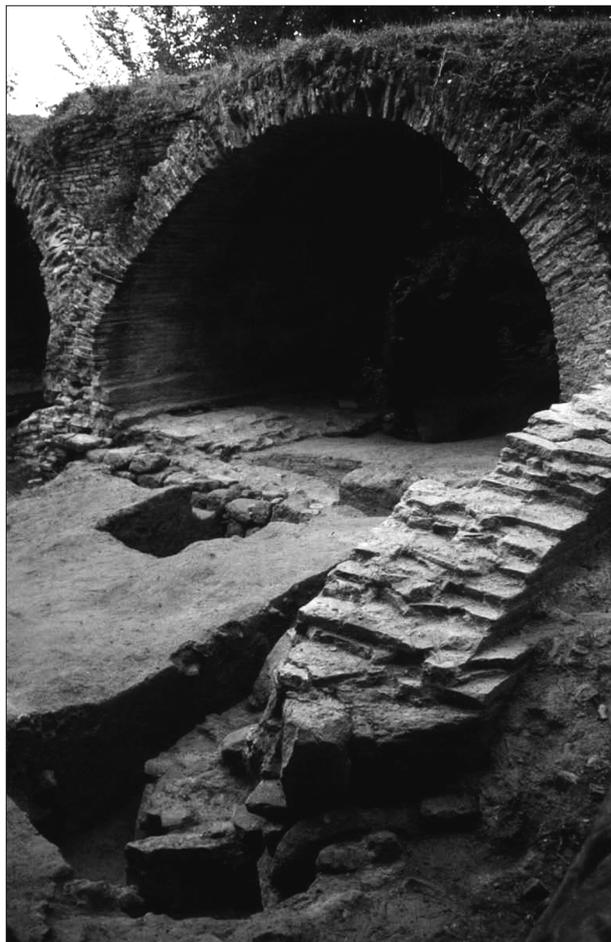
Un deuxième sondage a été réalisé au pied de la pile A. Le dégagement a permis la mise au jour de l'arrière-bec et du départ de l'arche 1. Cette pile de l'état n° 3 est identique à la pile D, d'une longueur hors tout de 9,00 m pour une largeur de tablier du pont de 7,40 m (fig. 6 et 7).

FIG. 6. DÉGAGEMENT DE LA PARTIE AVAL DE LA PILE A, sondage 2.

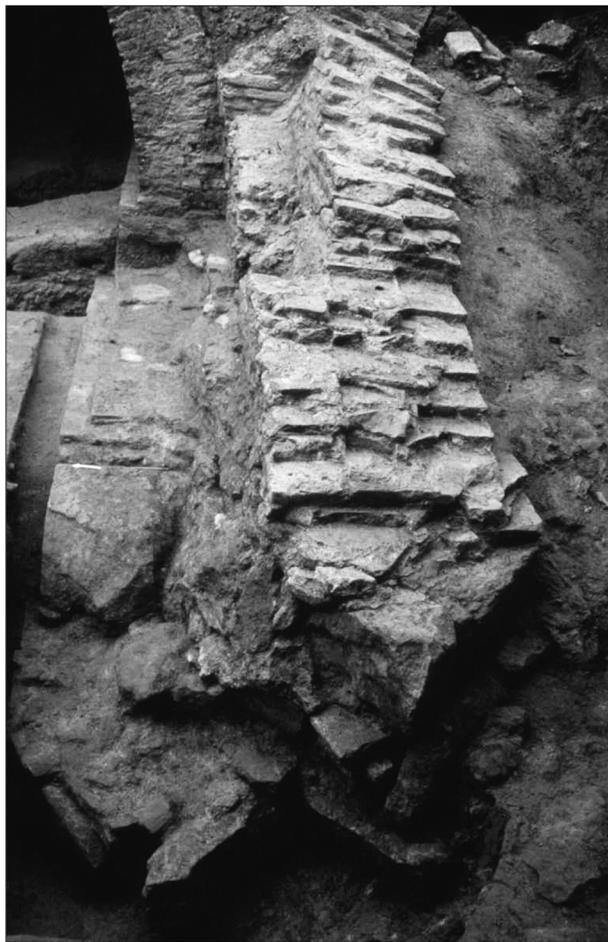
FIG. 7. ARRIÈRE BEC DE LA PILE A et départ de la voûte de l'arche 1.

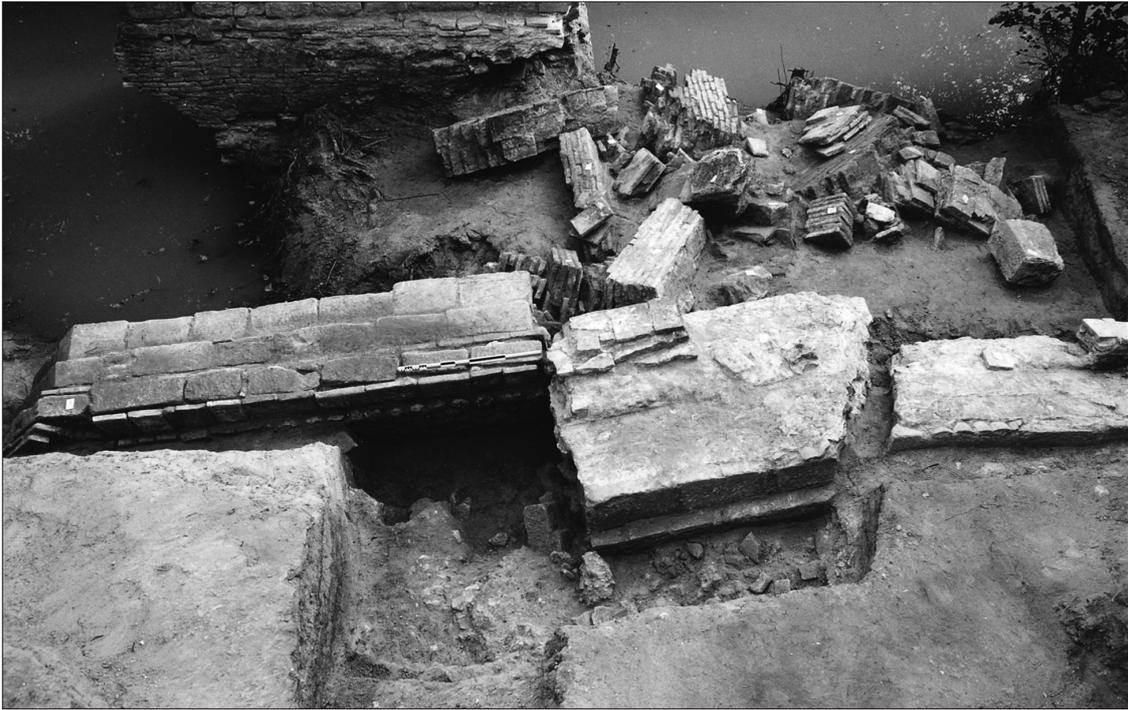
FIG. 8. L'EFFONDREMENT DE LA PILE D ET DE L'ARCHE N° 4, vue depuis le nord.

Lors d'une crue spectaculaire du Petit Lembous en 1993, l'eau passant à plus d'un mètre au-dessus du pont, nous assistons à la destruction de l'arche 4. C'est cette même crue qui a emporté plusieurs des maisons en brique crue du village voisin de Sainte-Arthémie, situé au confluent du Petit Lembous et du Lemboulas. Le « pont romain » de Molières ne comporte plus que trois arches de largeur réduite, la circulation n'y est plus possible.

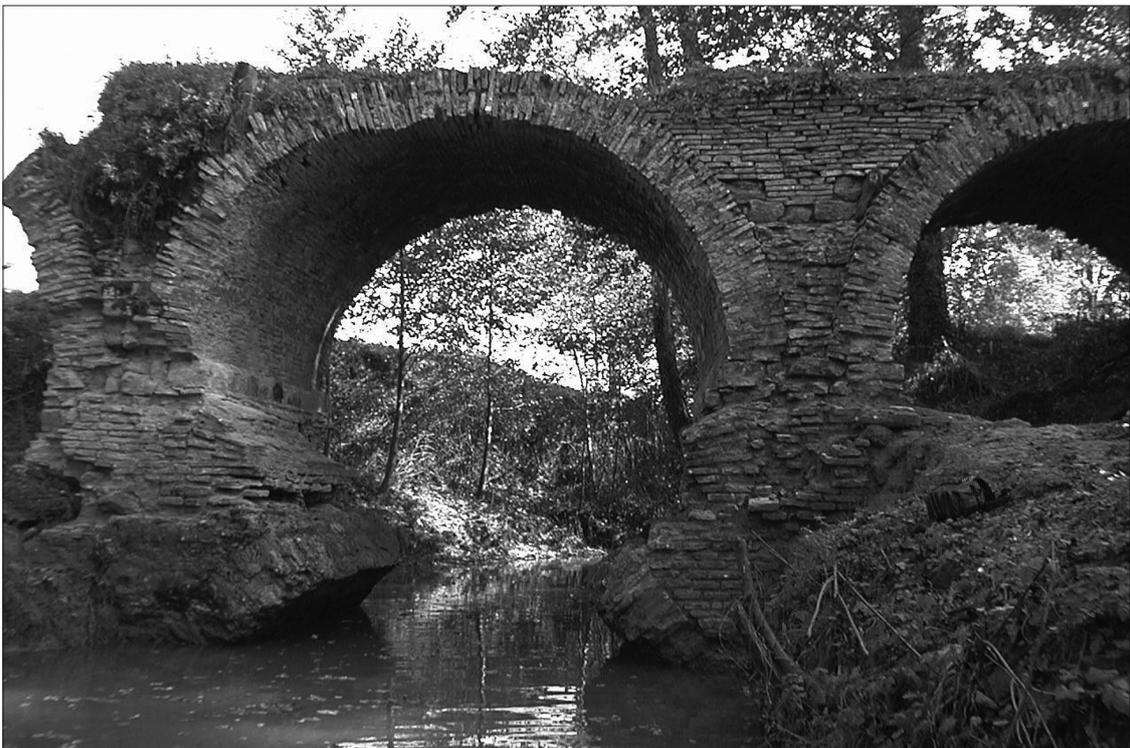
FIG. 9. ÉLÉVATION OCCIDENTALE, vue du bûchage de l'arche 3.

L'étude détaillée de la pile C a permis de mieux comprendre comment les deux surélévations successives ont été réalisées (fig. 9). Cette culée initiale, lors des deux premiers états, ne se transforme en pile que lors de la dernière grande phase, l'état III. Aucun départ de voûte n'est visible sur sa face nord et la partie inférieure présente de nombreuses réfections tardives qui indiquent bien les travaux de transformation de la face cachée de la culée en pile. Après la première démolition de l'état I, un élargissement du pont est effectué ; il concerne aussi bien le renforcement des deux culées que la transformation du tablier que nous ne connaissons plus. Le nouveau pont est légèrement installé en retrait vers l'aval mais se retrouve en large saillie vers l'amont. Les bâtisseurs accolent à la culée primitive un massif maçonné destiné à soutenir l'ouvrage. L'oubli de réaliser un bon encastrement a eu de graves conséquences qui sont allées jusqu'à la destruction progressive de la nouvelle culée et par conséquent du pont dans son ensemble. La construction du nouveau pont à cinq arches nécessite la transformation de la culée nord en pile (pile 4) dotée d'un avant-bec et d'un arrière-bec conséquents. Apparaît à cet instant l'usage de la pierre qui entre dans la composition des trois assises de ces becs. Deux erreurs de construction sont alors commises : la largeur du pont qui passe à plus de sept mètres est réalisée par l'adjonction, tant du côté aval que du côté amont de maçonneries non liaisonnées à la culée du deuxième état, ensuite les matériaux de qualité comme les briques ou les blocs de pierre parfaitement taillés ne sont considérés que comme du parement. Les effets destructeurs de l'eau des crues répétées et violentes auront donc raison de cette pile, entraînant une destruction partielle du tablier côté amont. Puis, pour sauvegarder l'ensemble, les travaux concernent un rétrécissement volontaire du bâtiment ramené ainsi à une largeur plus raisonnable de cinq mètres environ. Reste aujourd'hui encore les deux porte-à-faux des piles 3 et 4, au-dessus des maçonneries de l'état I, qui menacent l'intégrité de l'ouvrage (fig. 10 et 11).
