DEUX MAISONS JUMELLES MÉDIÉVALES À MAYRIGNAC-LE-FRANCAL (LOT), ET AUTRES EXEMPLES EN MILIEU RURAL

par Valérie ROUSSET *

Les maisons jumelles n° 1. Étude archéologique (13)

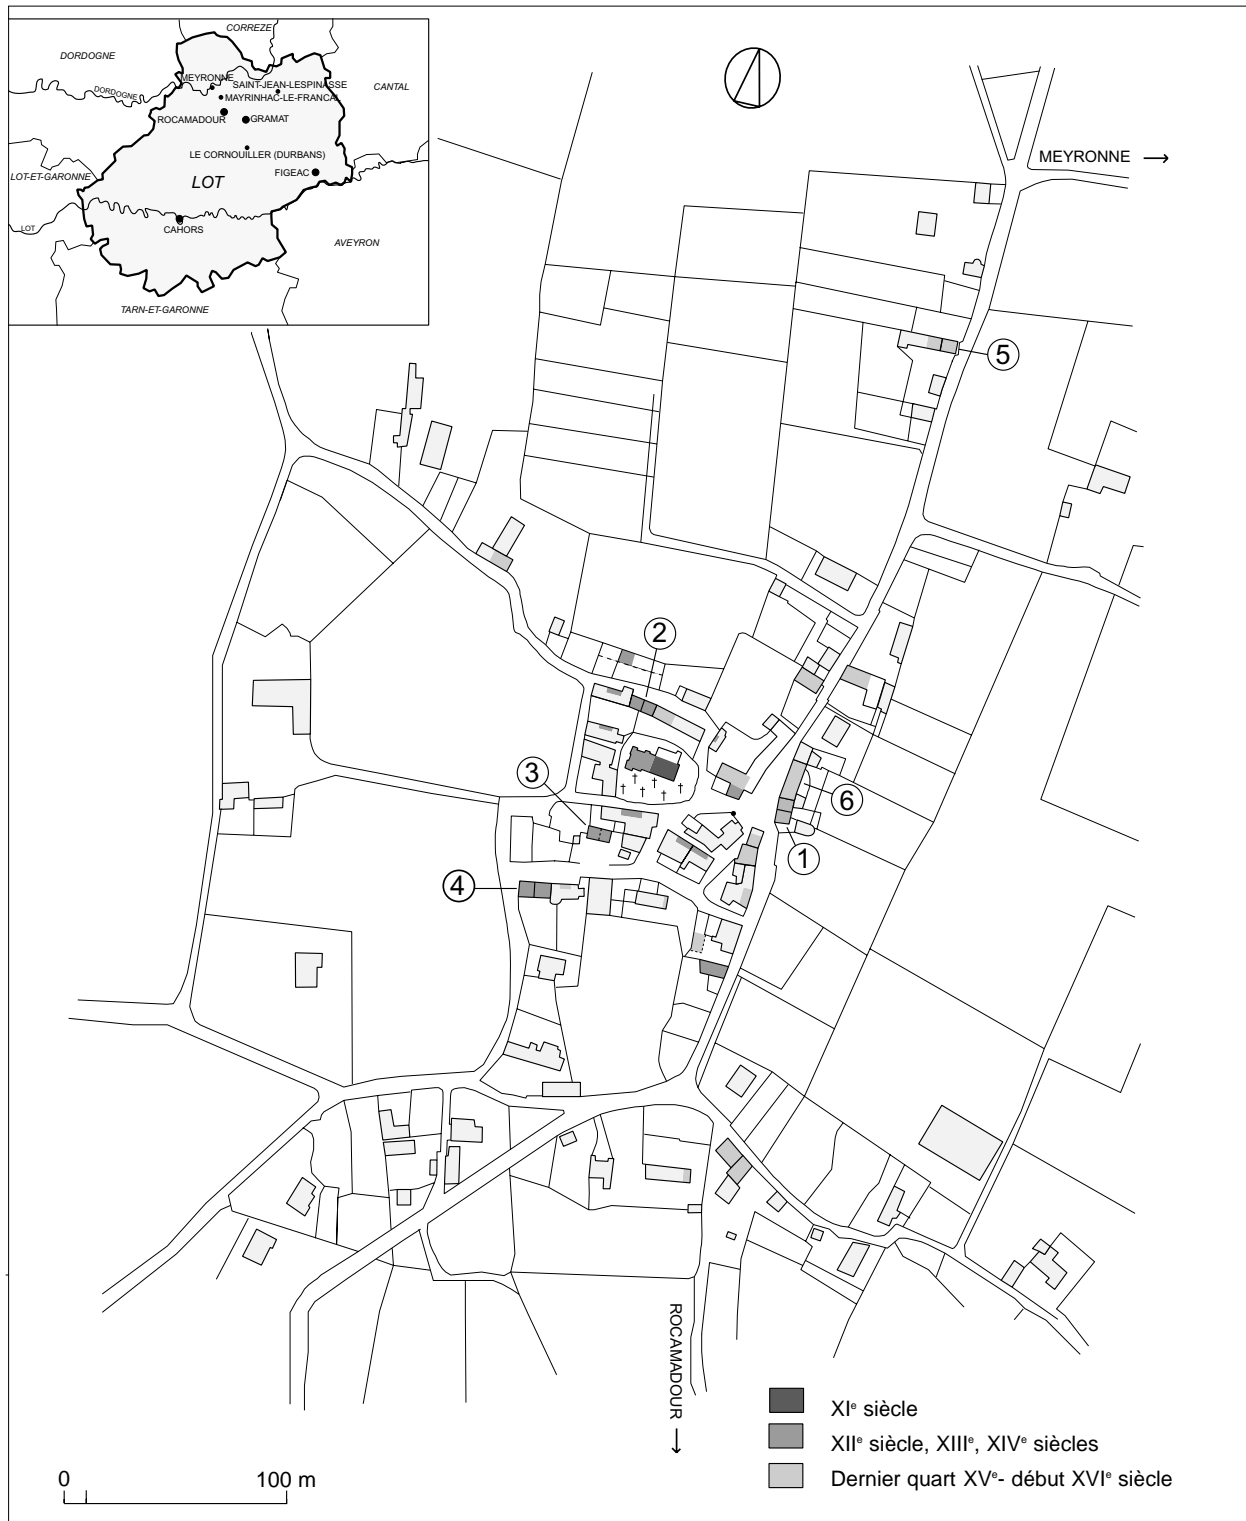
FIG. 1. PLAN DU BOURG DE MAYRINHAC-LE-FRANCAL (d'après plan cadastral révisé).
 Avec les maisons n° 1, les maisons 2, 3, 4, 5, 6 constituent un ensemble de constructions à doubles modules.
 Dessin V. Rousset.

Les îlots bâtis s'articulent autour de ce noyau central le long de l'ancienne voie de pèlerinage qui le borde à l'est (fig. 1). Un premier ensemble, intégrant les vestiges d'un bâtiment antérieur au XV^e siècle, occupe le flanc occidental de l'enclos et pourrait ainsi illustrer une phase d'occupation prise sur un noyau initial plus vaste.

Dans le seul village de Mayrignac-Le-Francal, on compte en effet six maisons doubles (voire multiples pour certaines), échelonnées entre les XII^e-XIII^e siècles et le dernier quart du XV^e, sur vingt-trois demeures médiévales. Sur les dix-sept maisons restantes, trois sont des constructions très en ruines dont les vestiges suggèrent des dispositions à doubles cellules, deux forment des modules accolés à des maisons jumelles existantes et constituent avec elles des fronts bâtis parallèlement aux voies publiques (fig. 1).

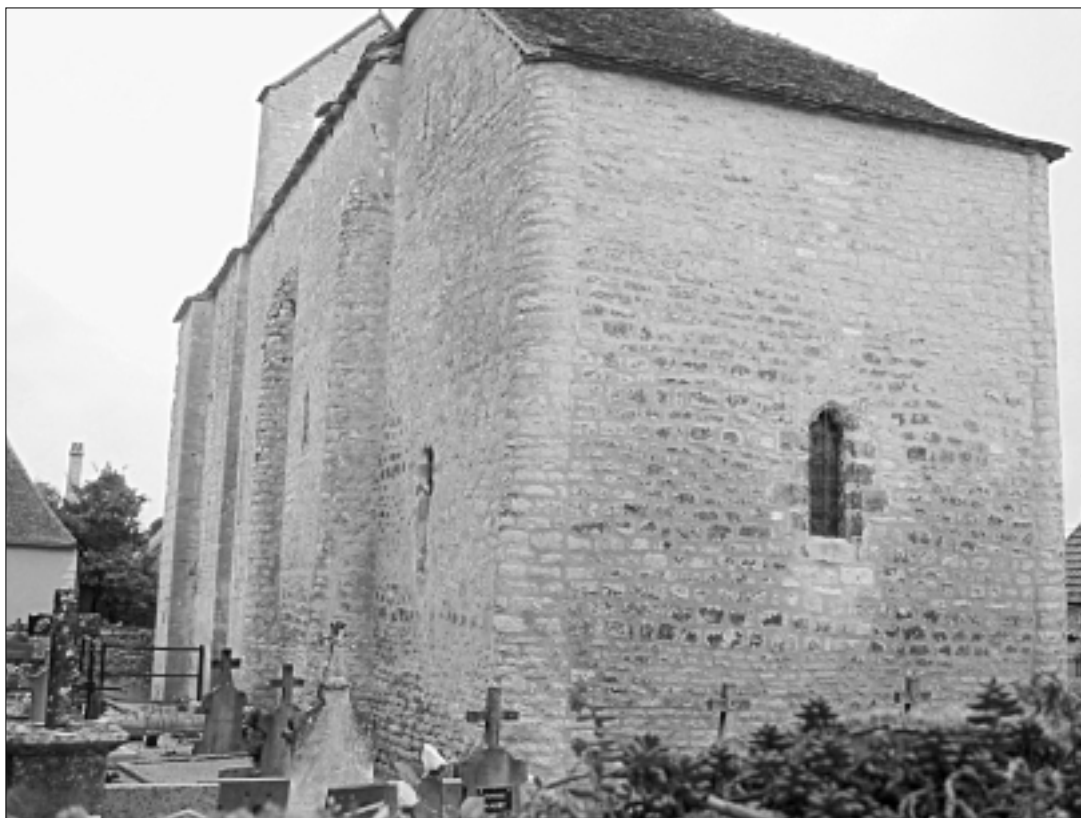
FIG. 2. L'ÉGLISE PRIEURALE SAINT-MARTIN À MAYRIGNAC-LE-FRANCAL vue depuis l'est. Cliché V. Rousset, 2001.

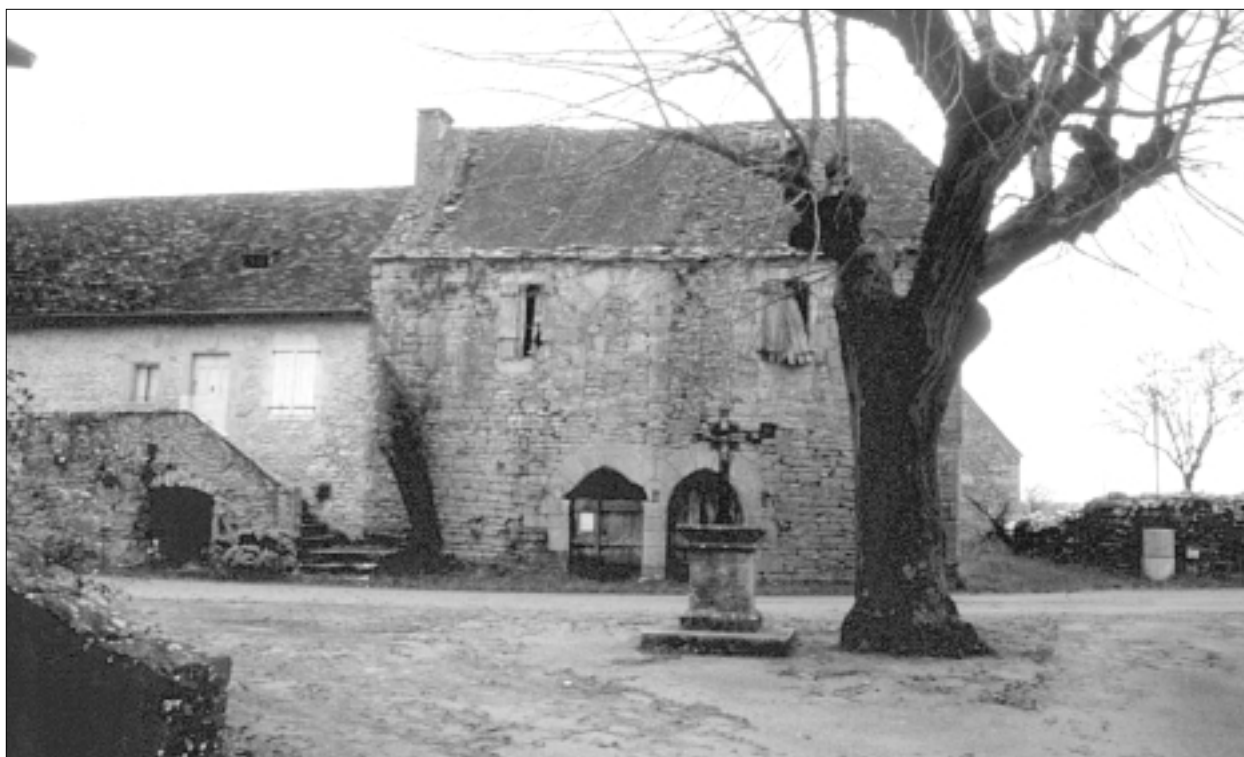
FIG. 3. LES MAISONS JUMELLES N° 1 À MAYRIGNAC-LE-FRANCAL. Cliché V. Rousset, 2001.

Établies au cœur du village, parallèlement à la voie de pèlerinage nord-sud, ces deux maisons, correspondant aux parcelles n° 36 et 37, forment un bloc compact de plan massé de 42 m² de surface au sol seulement, hors murs (14) (fig. 3-6). Elles sont directement confrontées au nord par deux autres maisons jumelles construites dans le dernier quart du XV^e siècle, tandis qu'un four à pain du XVIII^e siècle occupe sur l'arrière une partie de l'emprise du jardin qui leur est rattaché (15).

Les deux habitations se signalent à l'extérieur par les deux couples d'arcades placées dans la partie médiane de la façade principale tournée vers l'ouest (A1, A2, A3, A4, fig. 3-6). Les arcades du premier niveau sont bordées d'un chanfrein de 5 cm de largeur amorti à la base par des congés triangulaires droits ; elles étaient à l'origine munies de deux vantaux pivotant sur deux couples de gonds et bloqués à l'aide d'une barre de fermeture coulissant dans un logement aménagé dans l'épaisseur du mur. Les arcades jumelles de l'étage sont placées dans l'axe vertical des premières et, comme elles, étaient fermées de doubles vantaux calés par une barre en bois. Un peu plus étroites que les arcades inférieures, parce que destinées seulement au passage des hommes, elles présentent un traitement différent : les arcs sont légèrement plus aplatis et l'encadrement est traité en arêtes vives, caractéristique que l'on retrouve sur la porte haute nord de la nef de l'église, ainsi que sur les vestiges des portes de toutes les maisons du bourg des XII^e et XIII^e siècles (fig. 1). On remarquera l'association de deux formes d'ouvertures : des arcs à arêtes vives impliquant généralement une datation haute (XII^e-début XIII^e siècle), et des arcs chanfreinés plaidant en faveur des XIII^e et XIV^e siècles.

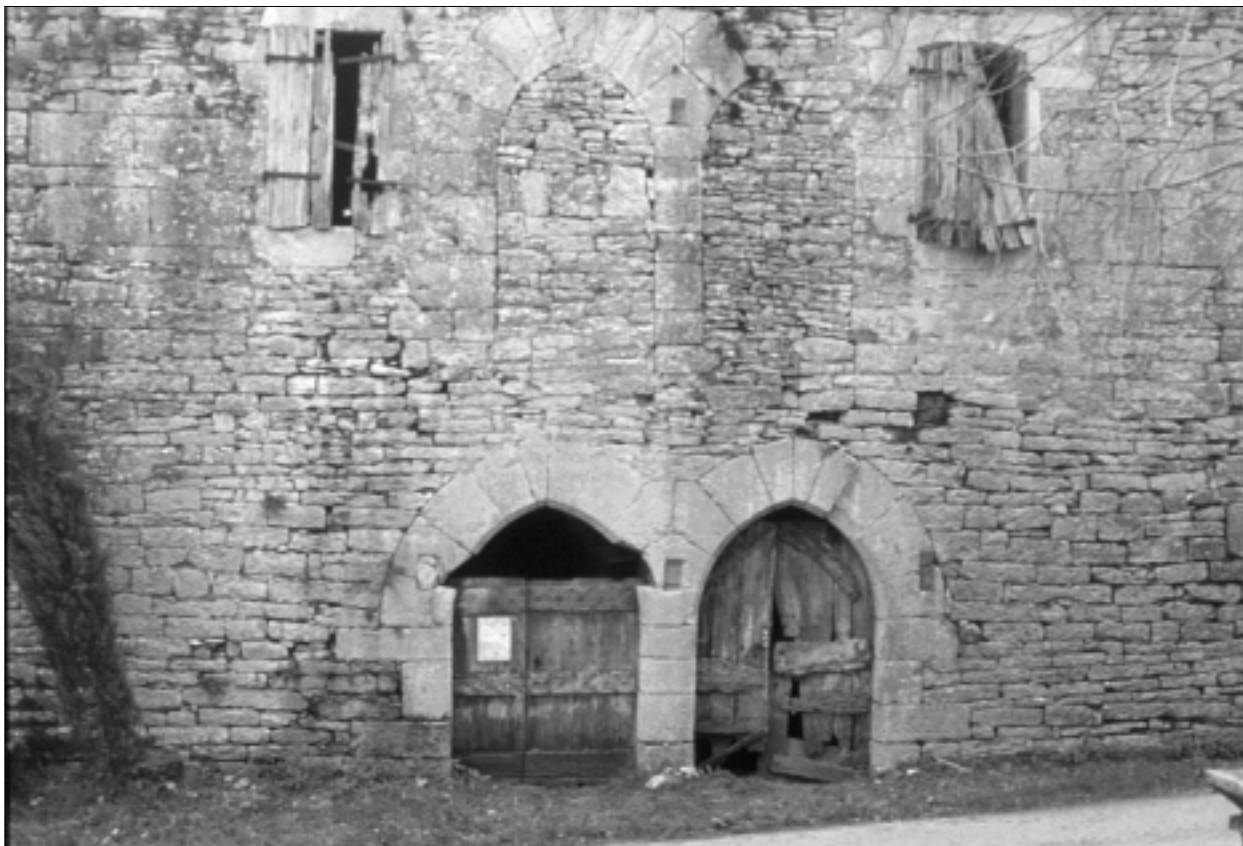
FIG. 4. LES MAISONS JUMELLES N° 1. La façade principale orientée à l'ouest est caractérisée par deux couples d'arcades.
Cliché V. Rousset, 2001.

La maçonnerie est réalisée en moellons de calcaire local (16) taillés au poinçon et montés en lits plus ou moins régulièrement assisés dont les hauteurs varient de 10 à 20 cm. Les chaînes d'angle, les encadrements des niches et des armoires murales sont exécutés en moellons parallélépipédiques de dimensions plus importantes dont les faces sont dressées au poinçon. Les pierres des portes, des fenêtres et des tableaux des embrasures sont en revanche taillées avec plus de soin au marteau taillant dont les traces obliques et régulièrement espacées marquent encore les faces visibles (fig. 4).

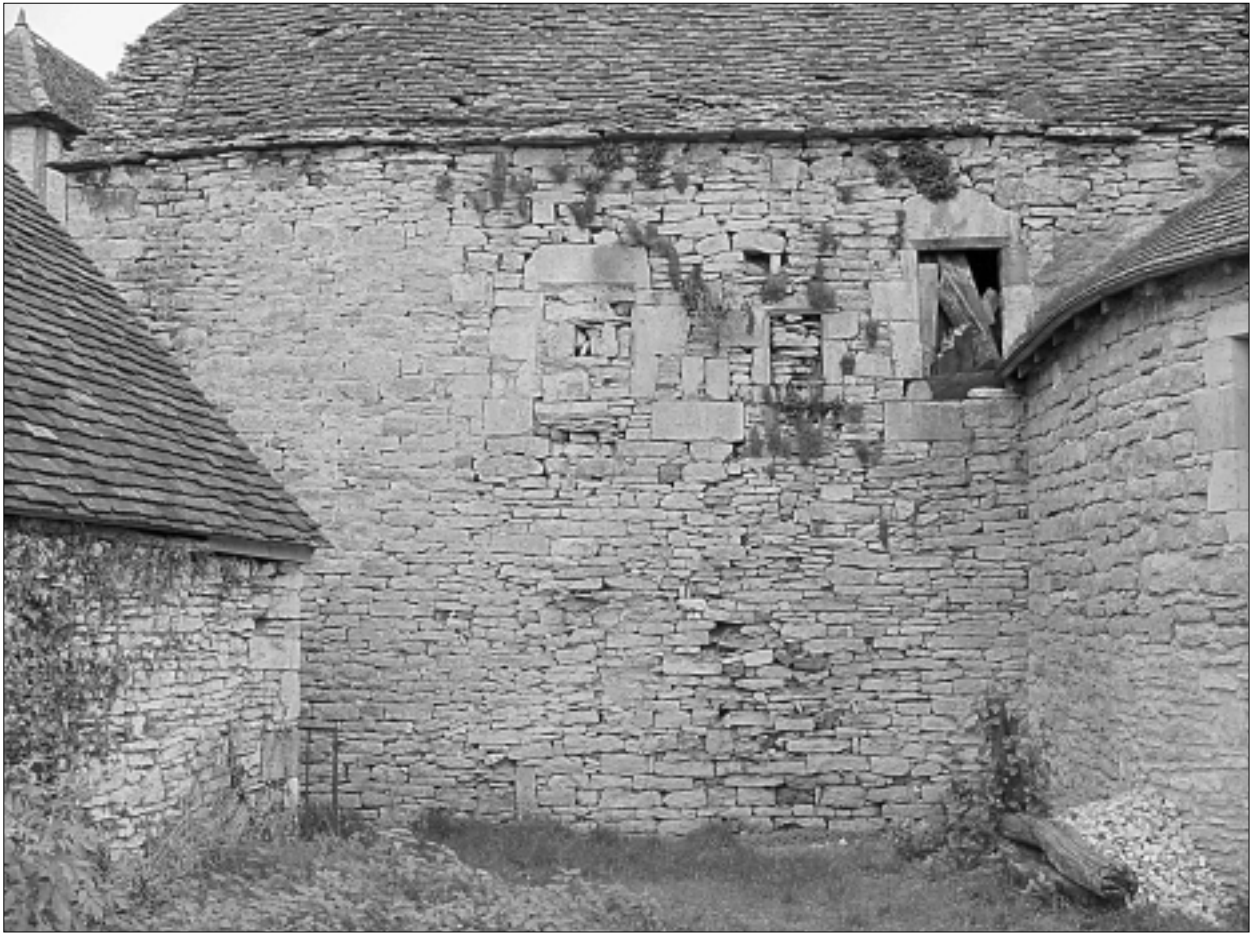
FIG. 9. MAISONS JUMELLES N° 1.

La façade arrière, à l'est, présente les vestiges de deux niches d'évier du XIII^e siècle séparées par un trumeau bâti en blocs calcaires.
Cliché M. Pivaudran, 2001.

Bien que la façade arrière ait fait l'objet de remaniements nombreux dès le dernier quart du XV^e siècle, elle contient toujours les vestiges de dispositions initiales qui reflètent, comme à l'ouest, la structure intérieure à deux modules accolés (fig. 9). La symétrie de la composition est matérialisée à l'étage par les fonds de deux niches d'évier que séparait à l'origine un trumeau central dont subsiste, visible à l'extérieur et à l'intérieur, un alignement vertical de quelques blocs (T, fig. 6, 12). Quatre pierres taillées, de fort module, disposées selon un axe horizontal témoignant

d'un niveau des pailles, ainsi que la pierre de l'évier de l'habitation sud assurent la restitution de l'ensemble. Le principe de symétrie, nettement affirmé sur la façade principale, n'est pas scrupuleusement respecté ici, sans doute parce que la recherche de la lumière a été dictée par l'orientation même du bâtiment. Pour l'habitation nord, le maître d'œuvre n'avait d'autre recours que d'ouvrir des fenêtres à l'est : une fente étroite au rez-de-chaussée et un jour exigü rectangulaire et allongé à l'étage, aujourd'hui occulté par une construction moderne. Pour l'autre module d'habitation en revanche, le choix fut de percer des ouvertures sur le côté sud, laissant aveugle le mur est.

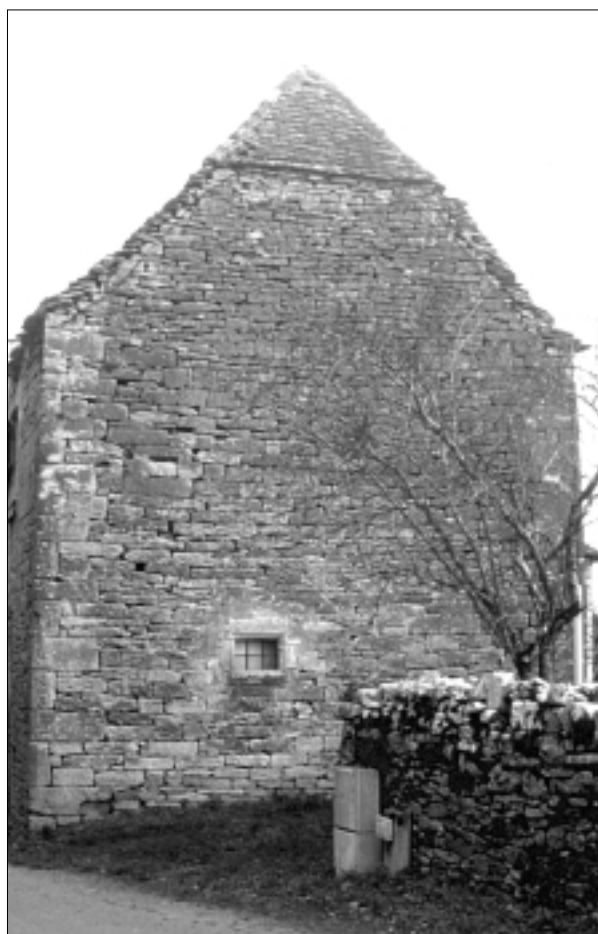
FIG. 10. MAISONS JUMELLES N° 1. Le pignon sud conserve au niveau de l'étage un jour d'éclairage du XIII^e siècle (sur la gauche). Cliché V. Rousset, 2001.

La façade sud n'est conservée dans son état initial que jusqu'à la naissance du pignon (fig. 10). Il faut croire qu'elle était munie au premier niveau d'une fente d'éclairage sur l'espace de laquelle a été créé au XV^e siècle un jour rectangulaire. Seul le jour de l'étage est préservé et offre des caractéristiques comparables à la baie de la façade est : une ouverture rectangulaire et horizontale, réduite à 28 cm de largeur sur 22 cm de hauteur, possédant sur son linteau en pierre seulement un angle abattu d'un chanfrein (F2, fig. 6). L'association arêtes vives et chanfreins présente dans les deux couples arcades de la façade principale se retrouve ici dans un même élément architectural.

Les pignons sud et nord ont été rebâtiés, les niveaux d'arase des gouttereaux abaissés, ce qui explique la reprise des arrières-voitures des portes hautes (fig. 10), une nouvelle charpente à chevrons formant fermes a été réalisée. Les traces des chevilles d'un voligeage attestent que la couverture était constituée de lauzes calcaires dont quelques spécimens sont maintenus sur les arases des pignons et des murs gouttereaux. La liaison avec le niveau de combles est signalée par l'existence d'un chevêtre conservé sur le côté sud (CH, fig. 6).

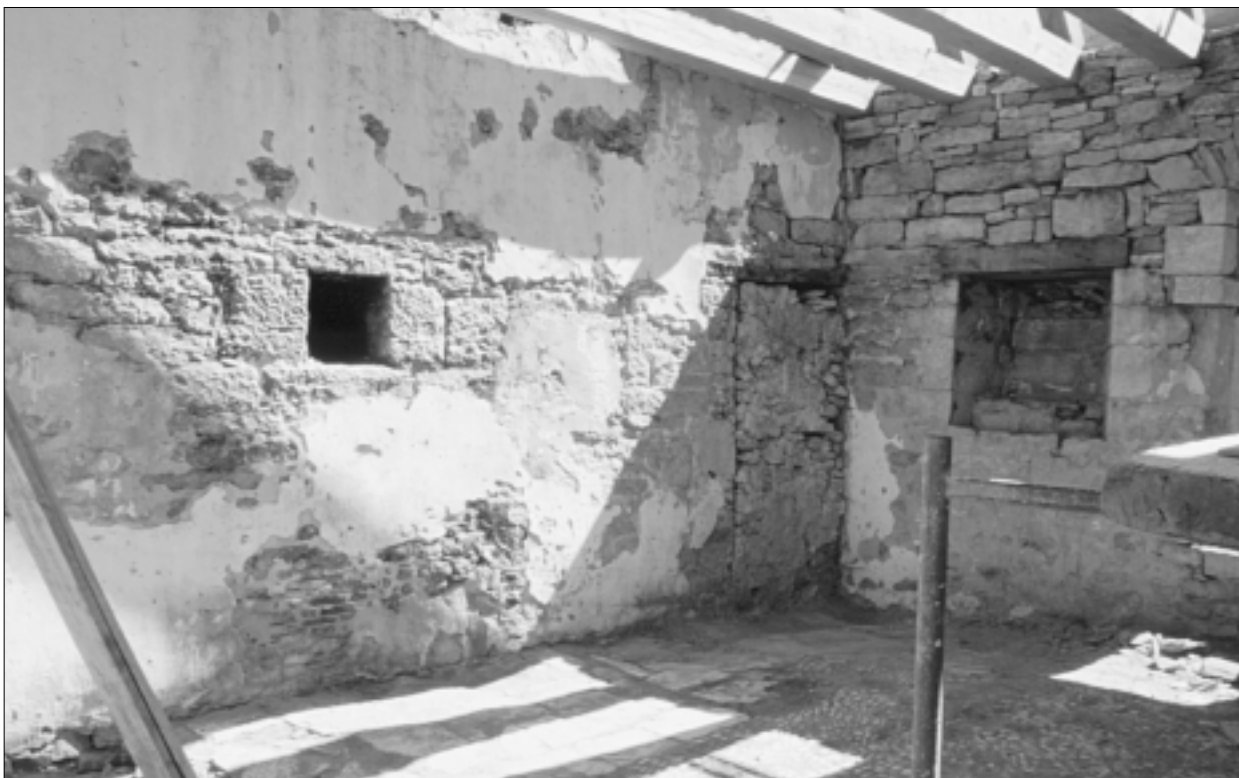
FIG. 16. MAISONS JUMELLES N° 1. Vue de la *salle* de l'habitation nord depuis le sud-ouest, lors des travaux de restauration. Cliché V. Rousset, 2002.

La demeure mitoyenne (maison n° 6) flanque depuis la fin du XV^e siècle la face nord des maisons jumelles. Il n'est pas exclu que ces dernières aient été longées à l'origine par un androne dont l'espace réduit pouvait recevoir les eaux usées de latrines dont l'existence peut être suggérée par une porte ouverte au premier étage de l'habitation nord (P1, fig. 6, 12, 16).

La lumière naturelle était parcimonieusement diffusée depuis l'est par le petit jour horizontal logé dans une embrasure talutée (F3, fig. 6, 16).

Comme dans le module sud, il n'existe ici aucune trace de foyer ou de cheminée du premier état (le contrecœur, la zone rubéfiée et les traces d'un conduit d'évacuation des fumées conservés sur le mur nord témoignent d'une phase d'aménagement entreprise à la fin du XV^e siècle ou au début du XVI^e siècle). En considérant la gémellité du bâtiment, on peut penser qu'un brasero, comme dans le module d'habitation sud, était à l'origine placé contre le mur-pignon nord à proximité de la niche murale qui y est aménagée (TF, fig. 6, 16).

La première phase de remaniement est caractérisée par des maçonneries en moellons calcaires grossièrement équarris de petites dimensions, non assisés. Les pierres des encadrements sont taillées dans le calcaire à la laye bretturée qui a laissé à la surface des stries obliques ponctuées de petits impacts réguliers (fig. 9). Deux types de mortiers sont utilisés. La maçonnerie de la voûte réalisée dans l'habitation nord, celles du mur de refend au niveau du rez-de-chaussée et des percements présentent un mortier de chaux et de *castine* (24). En revanche, les moellons des pignons sud et nord, mieux assisés, sont liés à la terre de couleur brun foncé. Un enduit de chaux et de sable fin taloché et badigeonné de chaux a été appliqué sur les parements intérieurs à l'exception des embrasures des jours primitifs de l'étage, à l'intérieur desquelles le traitement initial, en joints « beurrés », a été maintenu (fig. 16).

L'examen de l'étage laisse penser que l'objectif de ce remaniement a été de créer une habitation unique tout en maintenant au rez-de-chaussée le principe de cloisonnement. Une voûte en berceau brisé, sous laquelle un plancher intermédiaire servait à isoler de l'humidité, a été bâtie au nord (fig. 11), et a servi aussi à l'établissement d'une cheminée dont les traces sont conservées à l'étage (fig. 16).

Un contrecœur en briques, aujourd'hui très rubéfiées, a été inséré dans le mur primitif (fig. 6, 16) et plusieurs pierres d'accroche au niveau du pignon attestent l'existence d'un conduit. Si tous ces éléments prouvent la présence de la cheminée de façon évidente, les dispositions de ses jambages et de son manteau demeurent incertaines : l'absence de traces d'arrachement dans le mur-pignon et dans les murs gouttereaux, et l'empreinte verticale d'une pièce de bois matérialisée par un recouvrement d'enduit du XV^e siècle (V, fig. 6) incitent à faire l'hypothèse d'une cheminée de structure légère de type assemblage de bois avec hourdis telle qu'elle est d'ailleurs attestée dans l'édifice au XVIII^e siècle.

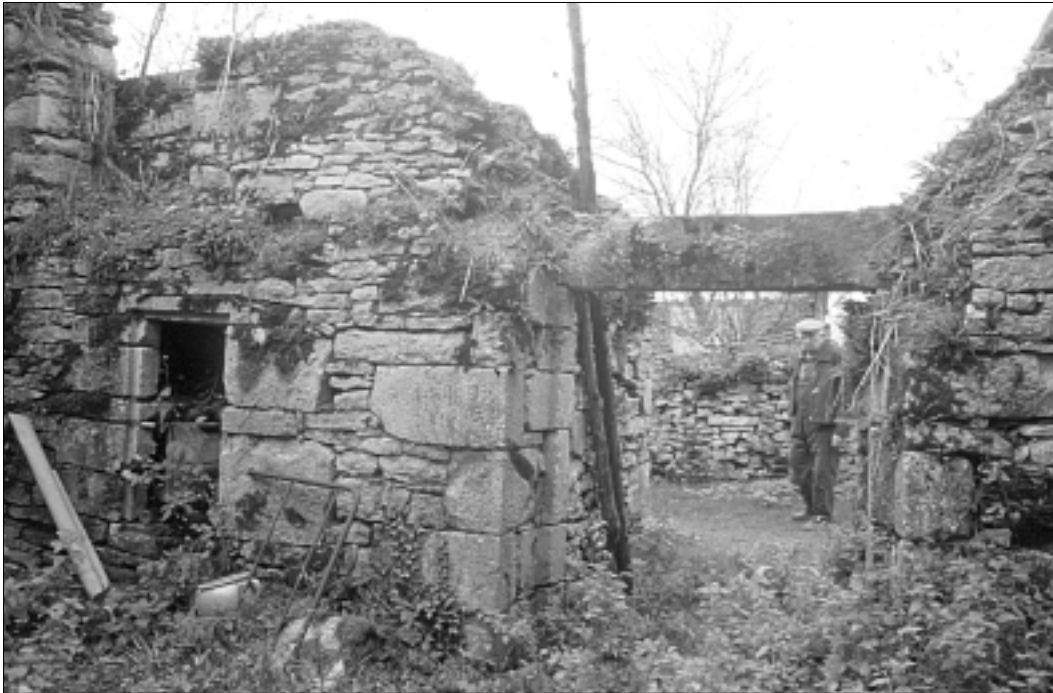
FIG. 17. MAISONS N° 2 À MAYRINHAC-LE-FRANCAL.
 Vue du revers de la façade nord (ruinée) doté d'une porte à encadrement à arêtes vives et trou barrier,
 ainsi que d'un placard à niches latérales. *Cliché V. Rousset, 2001.*

Les maisons n° 2 sont à l'état de ruine au nord de l'enclos du cimetière. Séparées par un refend qui définit pour chacune d'elles une surface au sol de 22 m², elles présentent une maçonnerie comparable à celle des maisons n° 1, caractérisée plus spécialement par l'emploi d'un mortier d'argile et de chaux. L'une d'elles est dotée d'un placard mural et de jambages de porte à arête vive (fig. 17).

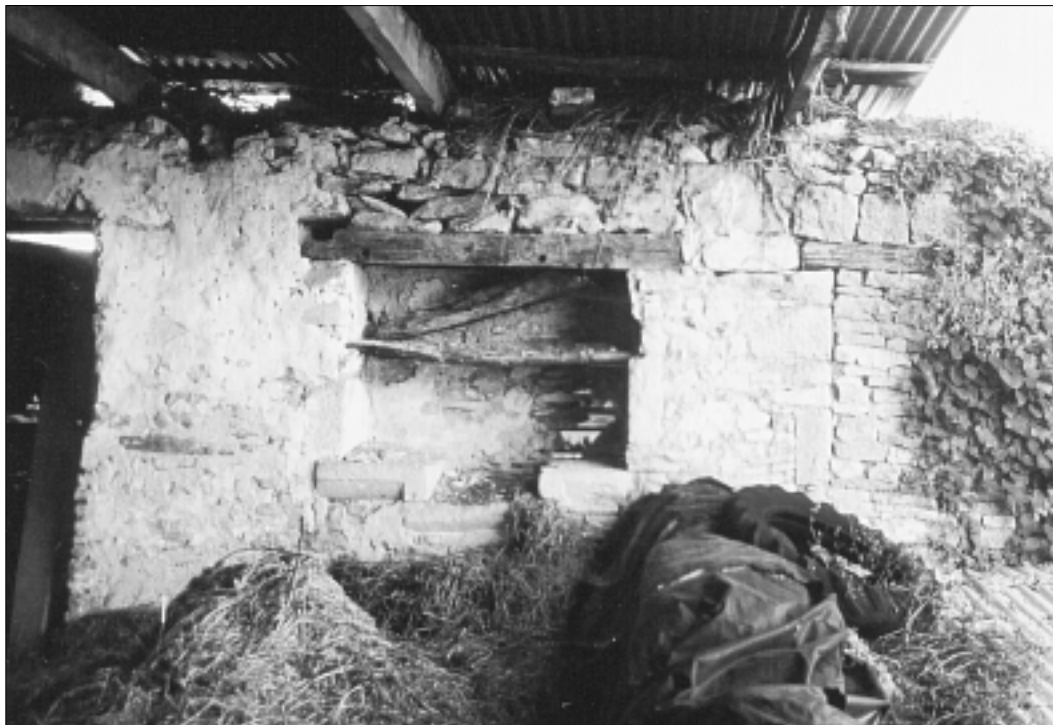
FIG. 18. MAISONS N° 4 À MAYRINHAC-LE-FRANCAL. Les vestiges de deux niches d'évier juxtaposées implantées dans le mur
 arrière évoquent le parti gémeilaire de cette construction médiévale. *Cliché V. Rousset, 2001.*

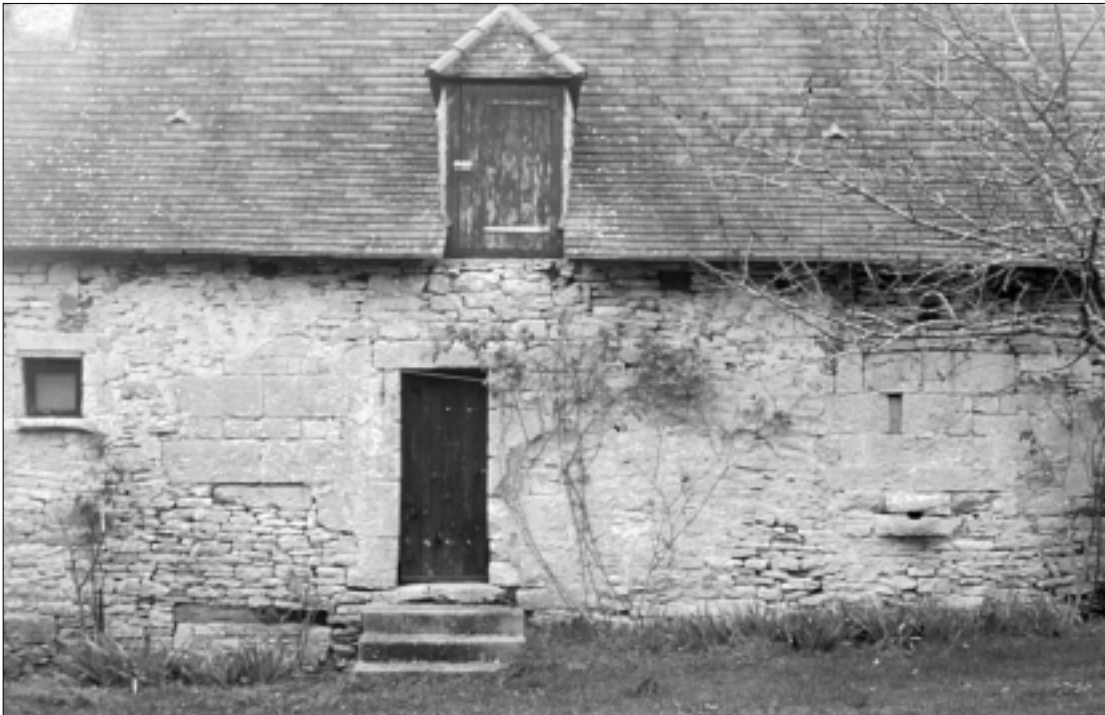
FIG. 19. MAISONS N° 3 À MAYRINHAC-LE-FRANCAL. Les fonds de deux niches d'évier remaniées au XV^e siècle attestent le double module d'habitation du XII^e ou XIII^e siècle. *Cliché V. Rousset, 2001.*

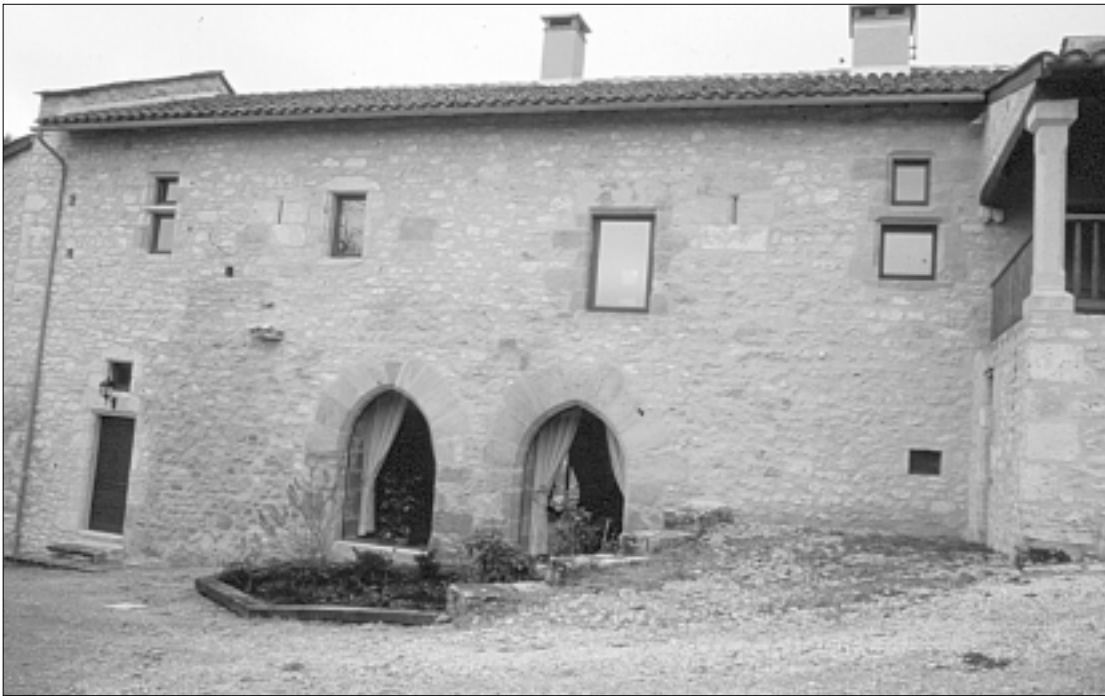
FIG. 20. MAISONS JUMELLES DE TOUREL, À SAINT-JEAN-LESPINASSE (LOT), XIV^e siècle. Les arcades et les jours des niches d'évier sont répartis symétriquement sur la façade principale. *Cliché V. Rousset, 2001.*

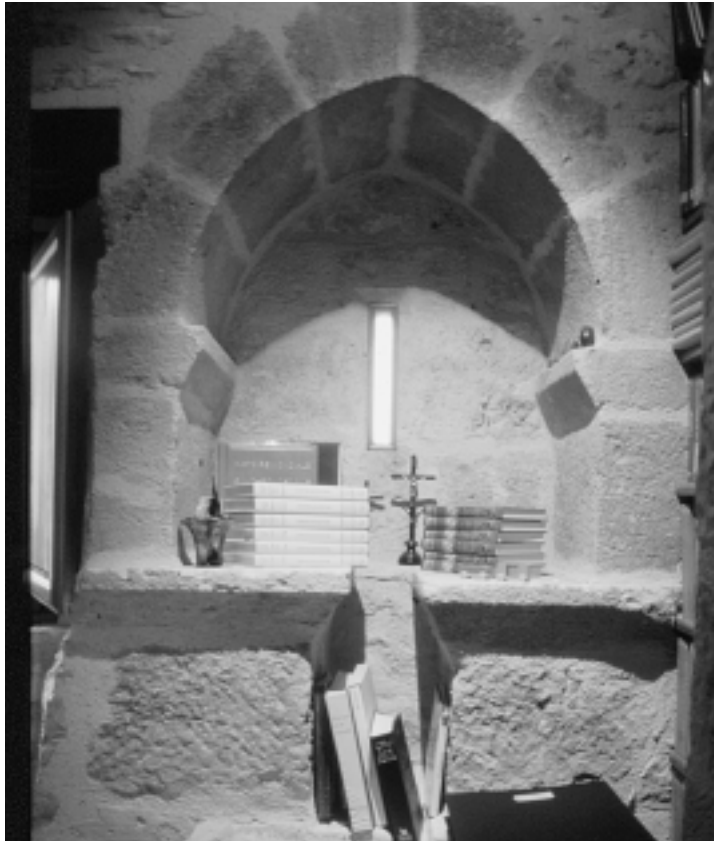
FIG. 21. MAISONS JUMELLES DE TOUREL, À SAINT-JEAN-LESPINASSE (LOT).
Évier de l'une des deux habitations du XIV^e siècle.
Cliché V. Rousset, 2001.

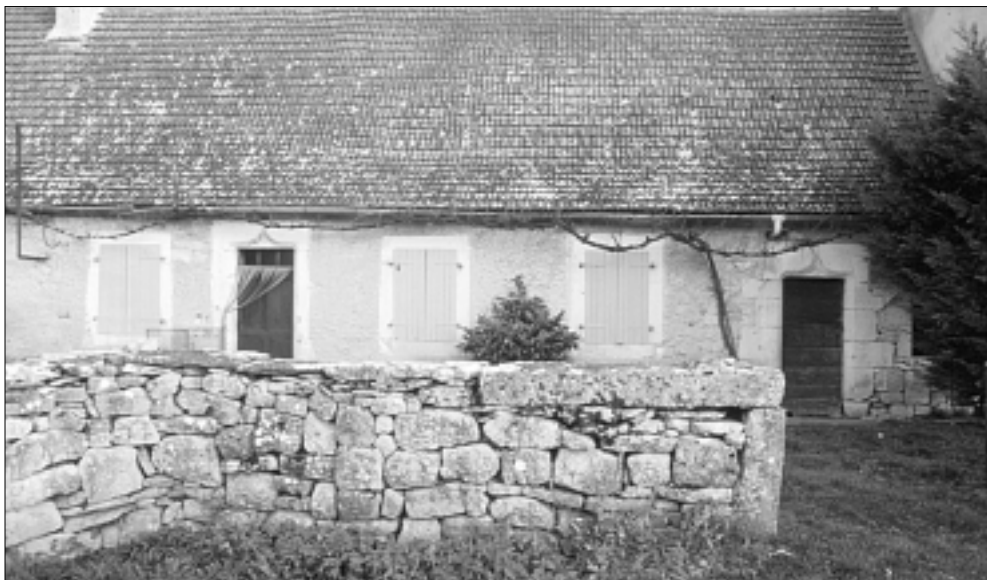
FIG. 22. MAISONS JUMELLES (A) AU CORNOUILLER, COMMUNE DE DURBANS (LOT), XV^e-XVI^e SIÈCLES. *Cliché V. Rousset, 2001.*

Sur le causse de Gramat, au lieu-dit le Cornouiller sur la commune de Durbans, ancienne seigneurie hospitalière, une puissante famille d'agriculteurs, les Grimal, avait fait bâtir dans un enclos qu'elle tenait à fief depuis 1457 (29), une auberge ainsi qu'un ensemble de petites maisons dont quatre, réparties en deux couples, sont parvenues jusqu'à nos jours. Construites dans le dernier quart du XV^e siècle ou dans les premières années du XVI^e siècle, celles-ci se composent de deux cellules d'habitation en rez-de-chaussée, de 45 m² de surface au sol chacune, avec cheminée en pierre (30) (fig. 22, 23, 24).

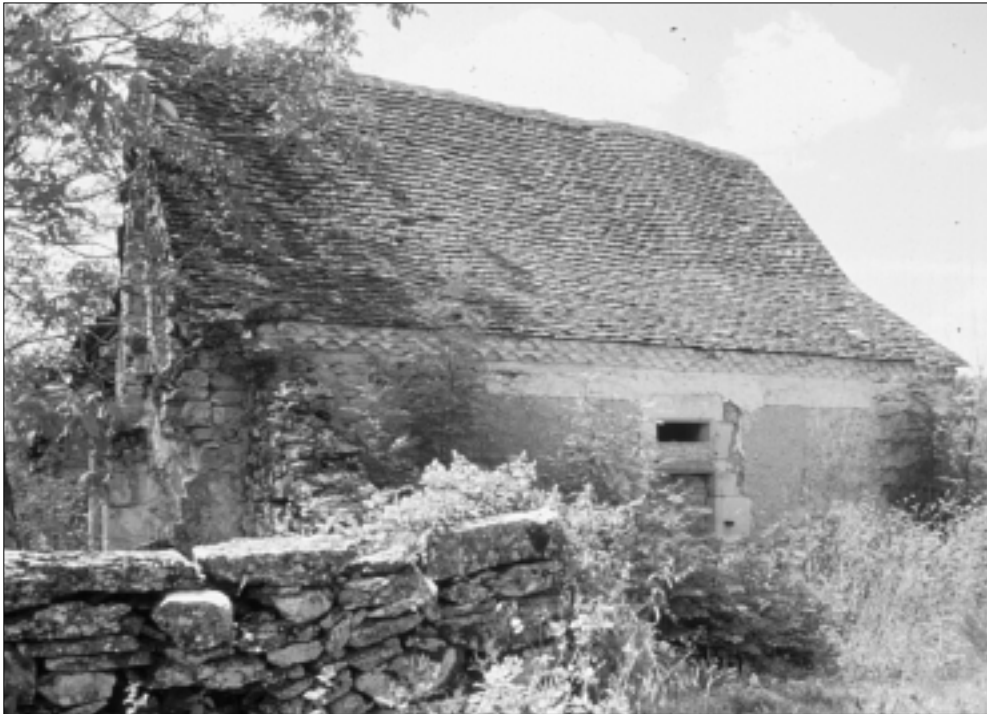
FIG. 23. MAISONS JUMELLES (B) AU CORNOUILLER, COMMUNE DE DURBANS (LOT), XV^e-XVI^e siècles.
Seul un module d'habitation (maison n° 1) est conservé en élévation. Son pendant (maison n° 2), en ruine, est cependant attesté par les vestiges de murs et d'une cheminée monumentale en pierre, édifiée contre le mur de refend.
Cliché V. Rousset, 2001.

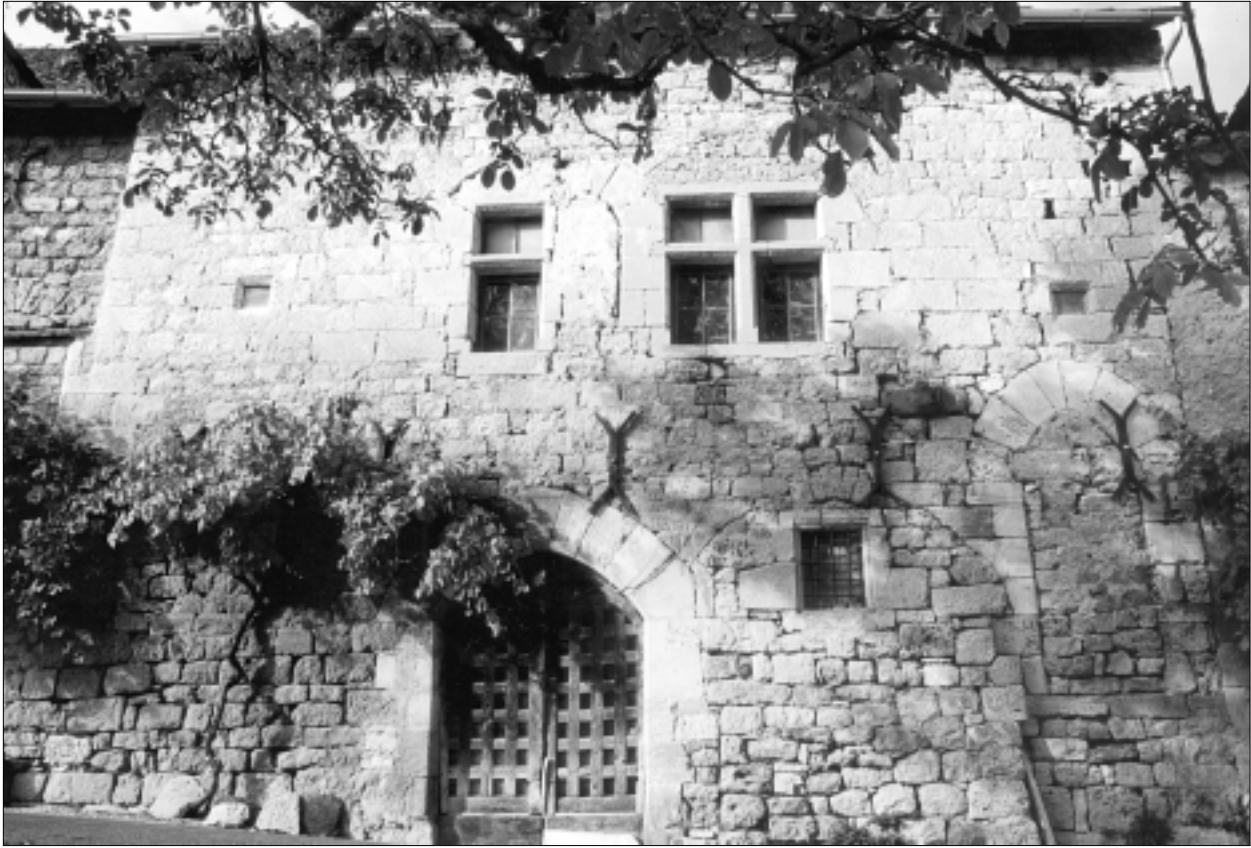
FIG. 25. MAISONS JUMELLES À SAINT-AUSTREMOINE, COMMUNE DE SALLES-LA-SOURCE (AVEYRON). Vue de la façade principale.
Cliché V. Rousset, 2001.

Au lieu-dit Saint-Austremonie à Salles-la-Source en Aveyron, deux maisons jumelles (du XIV^e siècle ?) présentent ce même parti constructif : deux grandes arcades, les vestiges de deux portes d'accès aux espaces d'habitation, ainsi que les traces de deux fenêtres géminées et les deux jours de niches d'évier sont répartis sur la façade sur rue dans le souci d'une ordonnance symétrique (fig. 25).
