LA CONSERVATION-RESTAURATION DES PEINTURES DE L'ÉGLISE NOTRE-DAME DU TAUR (TOULOUSE)

par Jean-Marc STOUFFS *

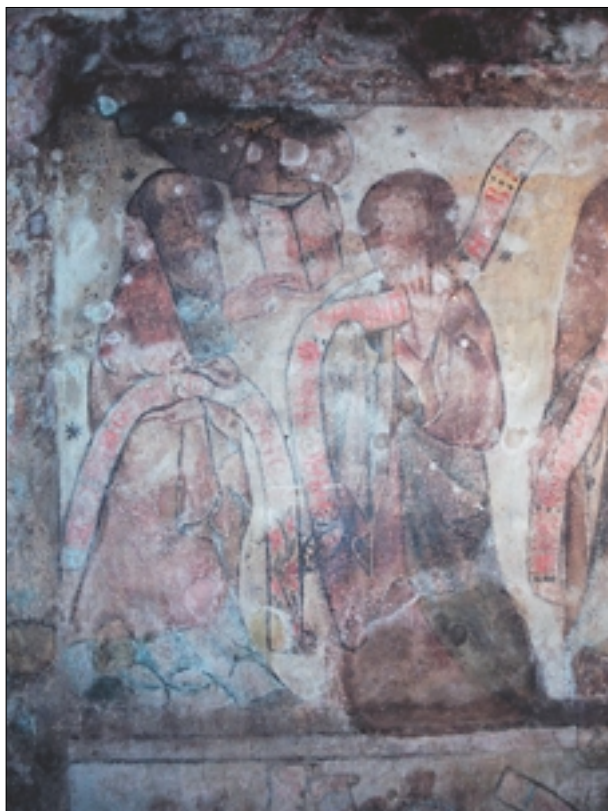
FIG. 1. TOULOUSE, NOTRE-DAME-DU-TAUR, PEINTURE MURALE AVANT RESTAURATION, les prophètes Abraham et Isaac. Cliché J.-M. Stouffs.

Cet enduit, support de la couche picturale, est par endroits décollé du mur formant ainsi d'importantes poches réparties essentiellement sur tout le registre supérieur. De larges lacunes, résultant de graves pertes de mortier, sont distribuées sur l'ensemble de la surface de même qu'un grand nombre de trous de petites et moyennes tailles, consécutifs à l'enfoncement de chevilles de bois et de différentes sortes de clous.

Quasiment tous les grands manques, et la majeure partie des cavités de moindre taille, sont comblés par un mortier hydraulique très dur, probable mélange de chaux et de ciment apposé lors de la dernière intervention. Les autres ont conservé des bouchages faits à l'aide de gypse, qu'il faut faire remonter à la restauration du XIX^e siècle.

La couche picturale est très encrassée, il subsiste des restes de badigeon, des repeints recouvrent la peinture originale et les retouches débordent abondamment des enduits de bouchage. L'apparence générale est confuse et d'une tonalité sombre, rendant le tout difficilement lisible. Les personnages sont rendus à l'état de silhouettes pour disparaître en partie sous l'épaisse couche brune qui les recouvre.

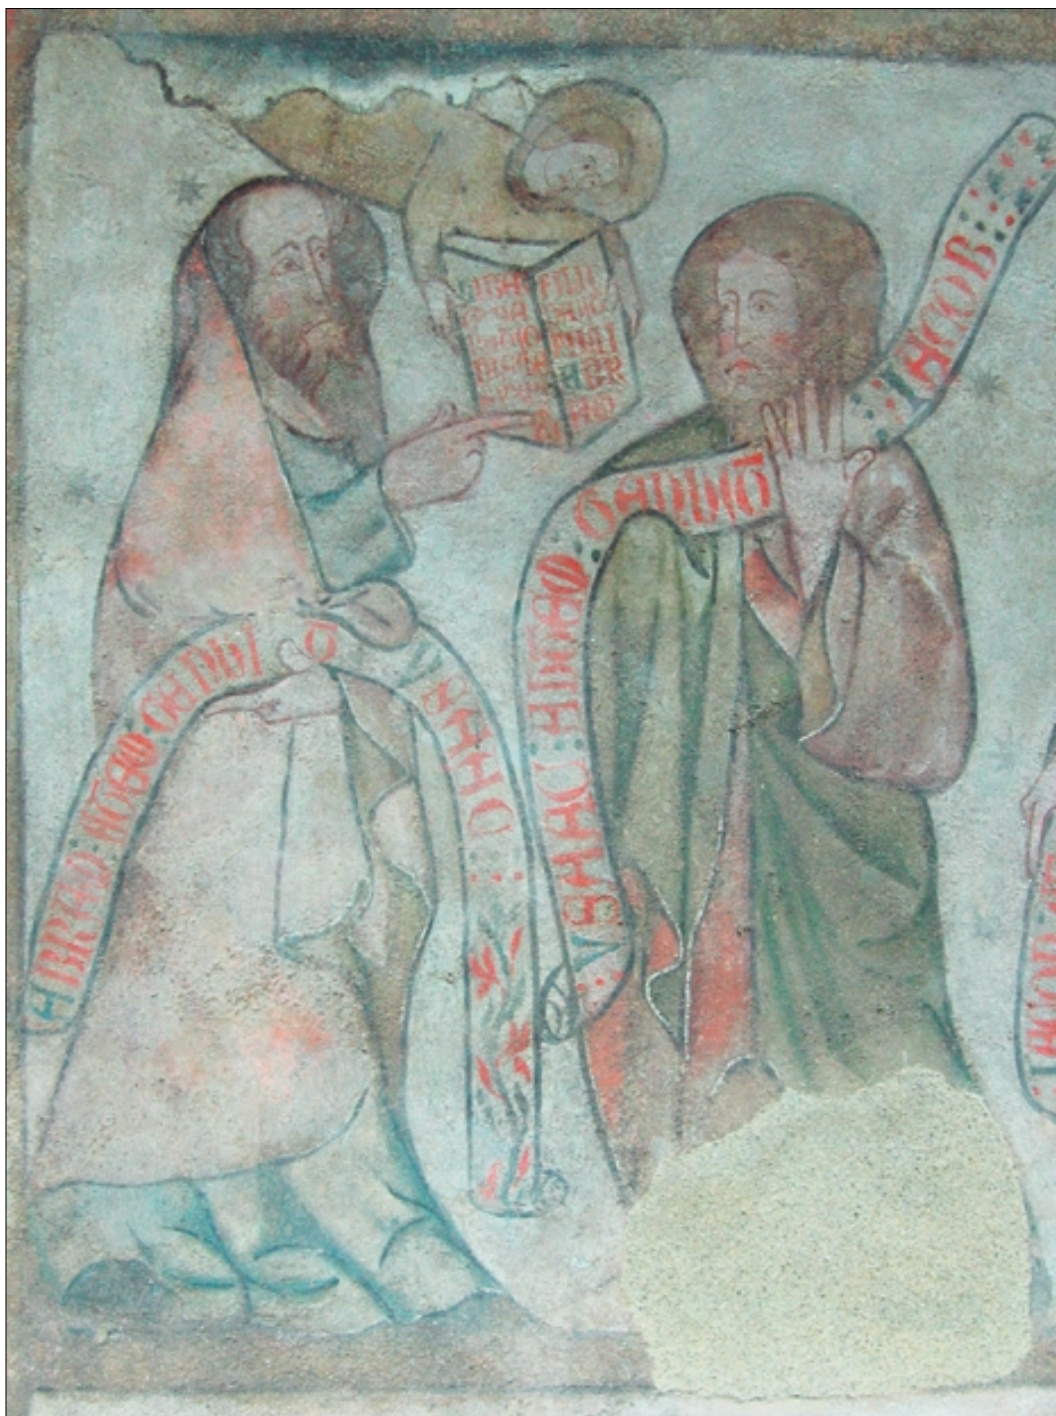
FIG. 3. TOULOUSE, NOTRE-DAME-DU-TAUR, PEINTURE MURALE APRÈS RESTAURATION, les prophètes Abraham et Isaac.
Cliché J.-M. Stofffs.

La consolidation des enduits se fait par des injections de coulis de mortier composés de chaux et de charges inertes, accompagnées de poses de presses permettant de maintenir la surface de la peinture en prenant soin de la protéger. À cette opération succède la purge totale des enduits de rebouchage des précédentes interventions, suivi d'un dépoussiérage, d'un gommage et d'un premier dégrasage à l'eau. Les bords des lacunes fragilisées sont consolidés et un solin de mortier est posé perpendiculairement à l'enduit. Nous procédons ensuite, sur la base de tests préliminaires, à l'élimination des repeints et au nettoyage de la couche picturale à l'aide de mélanges de solvants préparés en fonction de la nature des produits à retirer. Ces opérations commencent sur des parties secondaires pour s'étendre progressivement aux zones plus sensibles, en déterminant le degré d'intervention le mieux adapté qui, sans altérer la matière originale, permettra un nettoyage homogène.

On peut considérer qu'une fois dégagées des diverses substances qui altéraient leur perception, ces peintures présentent aujourd'hui un état qui restitue plus fidèlement leur image originelle. Nous nous sommes efforcé ici, en nous basant sur ce qui nous en est parvenu, de rendre dans la mesure du possible ce que C. Brandi appelle « l'unité potentielle de l'œuvre » (17) en conservant les traces de son passage dans le temps et dans le respect de son authenticité.

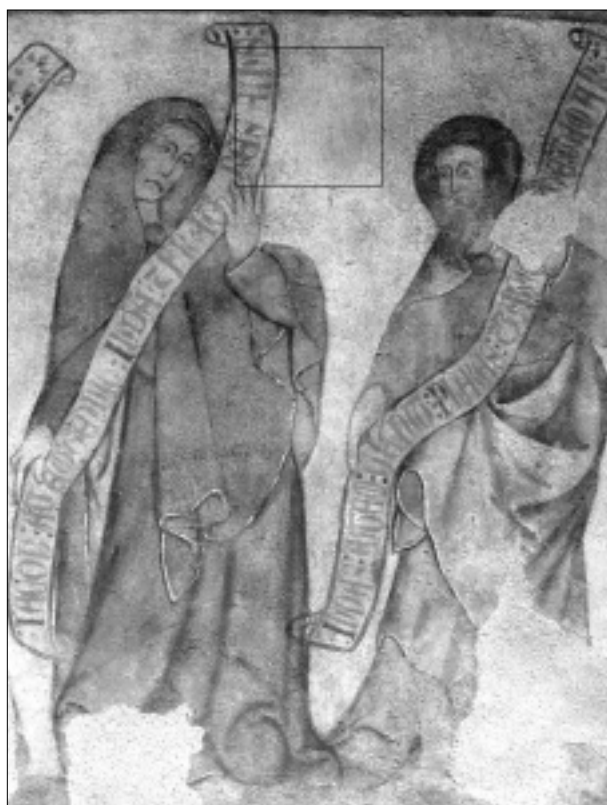
FIG. 4. TOULOUSE, NOTRE-DAME-DU-TAUR, PEINTURE MURALE APRÈS RESTAURATION, les prophètes Jacob et Judas. Le carré repère une lacune traitée « a tratteggio ». Cliché J.-M. Stouffs.

La restauration s'inspire ici de certains principes énoncés par Césaire Brandi (12), philosophe, historien et critique d'art, qui fonda l'Institut Central pour la Restauration de Rome en 1939 : une réintégration picturale limitée, identifiable de près, et qui ne gêne pas la vision de l'œuvre dès que l'on prend le recul nécessaire. Ainsi, une fois refermées les lacunes autorisant la réintégration avec un enduit de chaux mis au niveau de l'ancien, nous avons opté pour le procédé du *tratteggio* (13) qui se distingue techniquement de la peinture originale. D'autre part, les lacunes qui n'offrent pas de possibilité de réintégration, sinon hypothétique, sont traitées de manière à ce qu'elles « se situent à un

13. Juxtaposition de traits verticaux de différentes couleurs permettant une restitution de l'image par synthèse optique.

niveau différent de celui de la surface de l'image » (14). Pour atténuer leur présence sans introduire d'ambiguïté quant à leur existence, c'est-à-dire en ne cherchant pas à les « faire absorber par l'image qui en serait seulement affaiblie » (15), celles-ci sont comblées par un mortier de chaux mélangé à des sables colorés, étendu en léger retrait de la couche picturale. Enfin, les usures sont réintégréées selon une technique de glacis, à l'aide d'*acqua sporca*, eau légèrement colorée par de l'aquarelle en fonction de la tonalité de la peinture environnante.
