ÉLÉMENTS ARCHÉOLOGIQUES SUR LE CLOÎTRE DE L'ABBAYE DE MOISSAC. SONDAGES DE JANVIER 2010

par Quitterie CAZES*

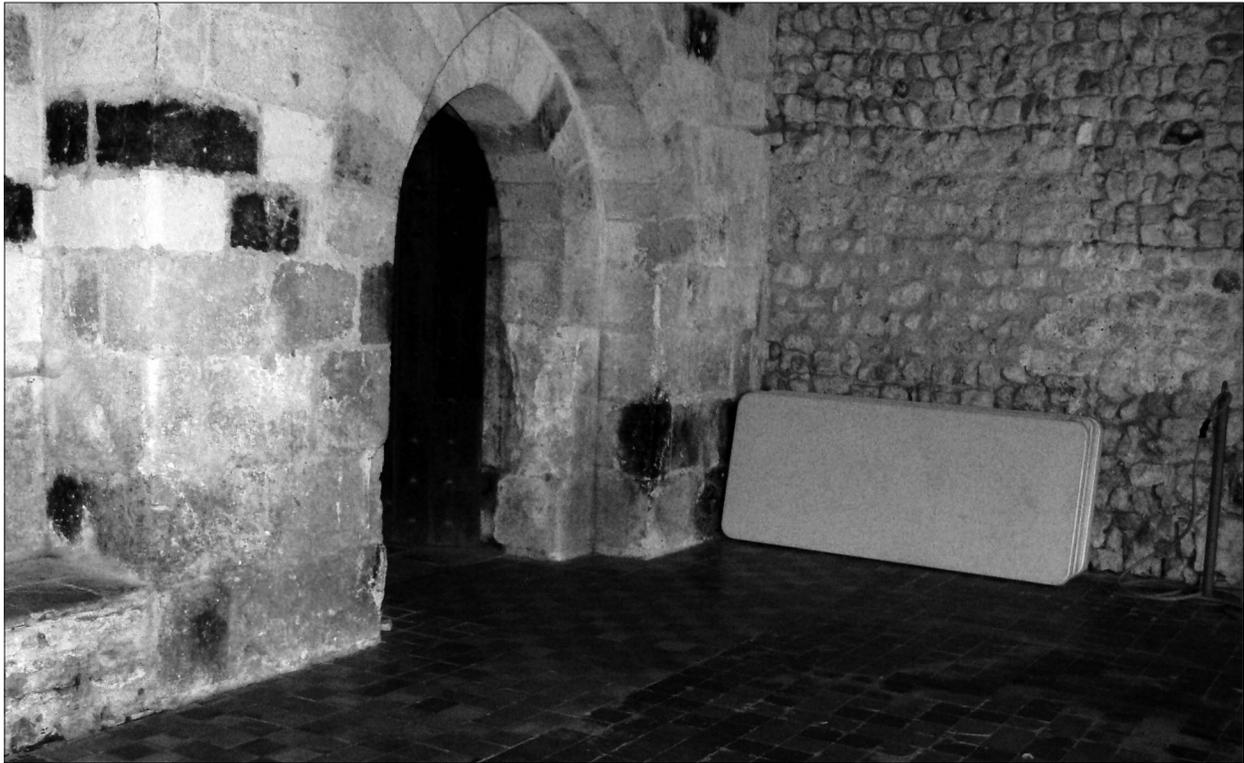
FIG. 1. DEVANT LA PORTE D'ACCÈS À LA TOUR, carrelage changé dans les années 1970. Cliché Q. Cazes.

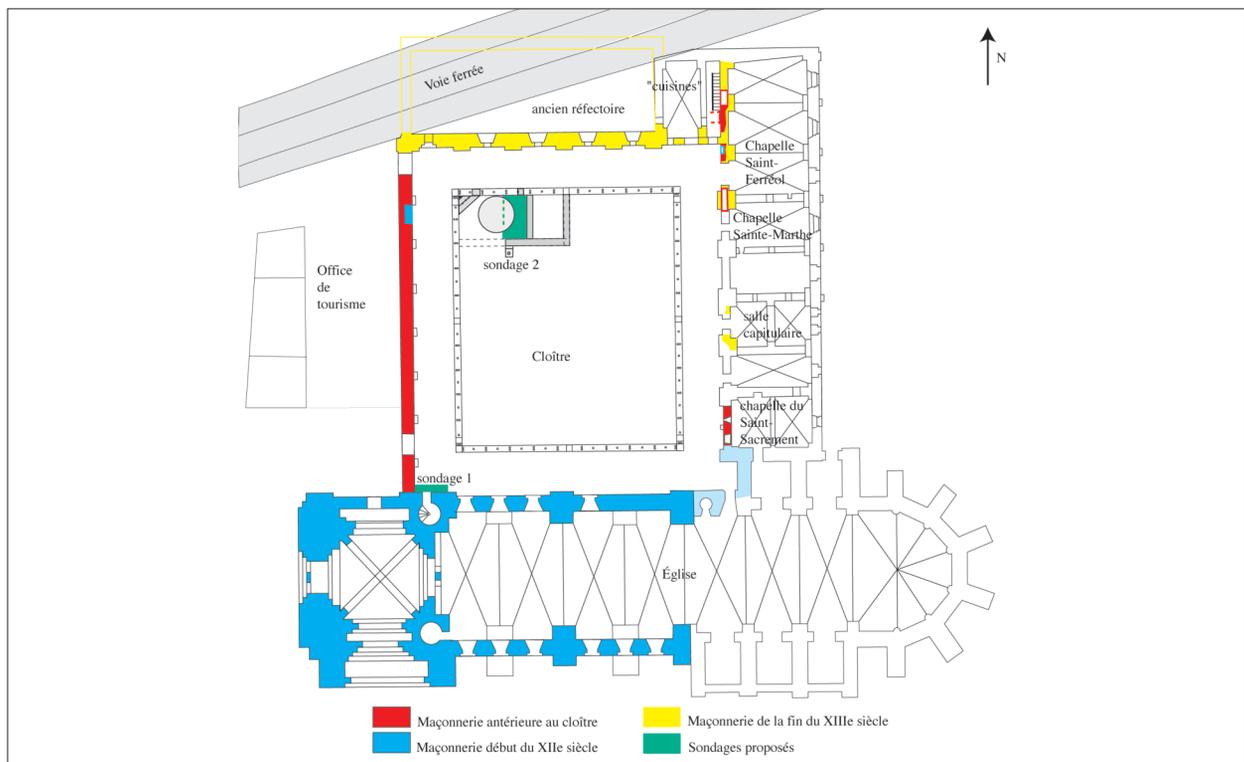
FIG. 2. PLAN DE LOCALISATION des deux sondages réalisés en 2010. Dessin Q. Cazes.

Les deux sondages de 2010 (fig. 2) proposaient une première approche archéologique dans le sous-sol du cloître, mais on verra qu'ils se sont déroulés autrement que ce qui avait été envisagé. Le sondage des années 1970, mené au pied de la tour-porche, a été réouvert afin de limiter l'impact sur les niveaux archéologiques. Notre surprise a été de constater que si des fouilles avaient effectivement été menées, elles n'avaient pas été rebouchées : une poutrelle de béton contre la maçonnerie de la tour-porche et un muret de parpaings contre les limites de l'ancienne fouille supportent de petites dalles de béton sur lesquelles sont collés les carreaux de pavement⁹. Il a rapidement été décidé de n'enlever qu'une portion de ce dallage, afin de simplifier au maximum sa repose ; de plus, vu les niveaux de sortie de fondation des murs, dont on aura à parler, et la profondeur atteinte par nos prédécesseurs, il n'a pas paru opportun, dans le cadre de cette demande, de procéder à un décaissement plus profond¹⁰. Du coup, aucune observation stratigraphique sur les niveaux de circulation à l'intérieur des galeries n'a pu être réalisée. Quant au sondage réalisé à l'emplacement de la fontaine, il a été négatif, les interventions du XIX^e siècle ayant largement perturbé les niveaux.

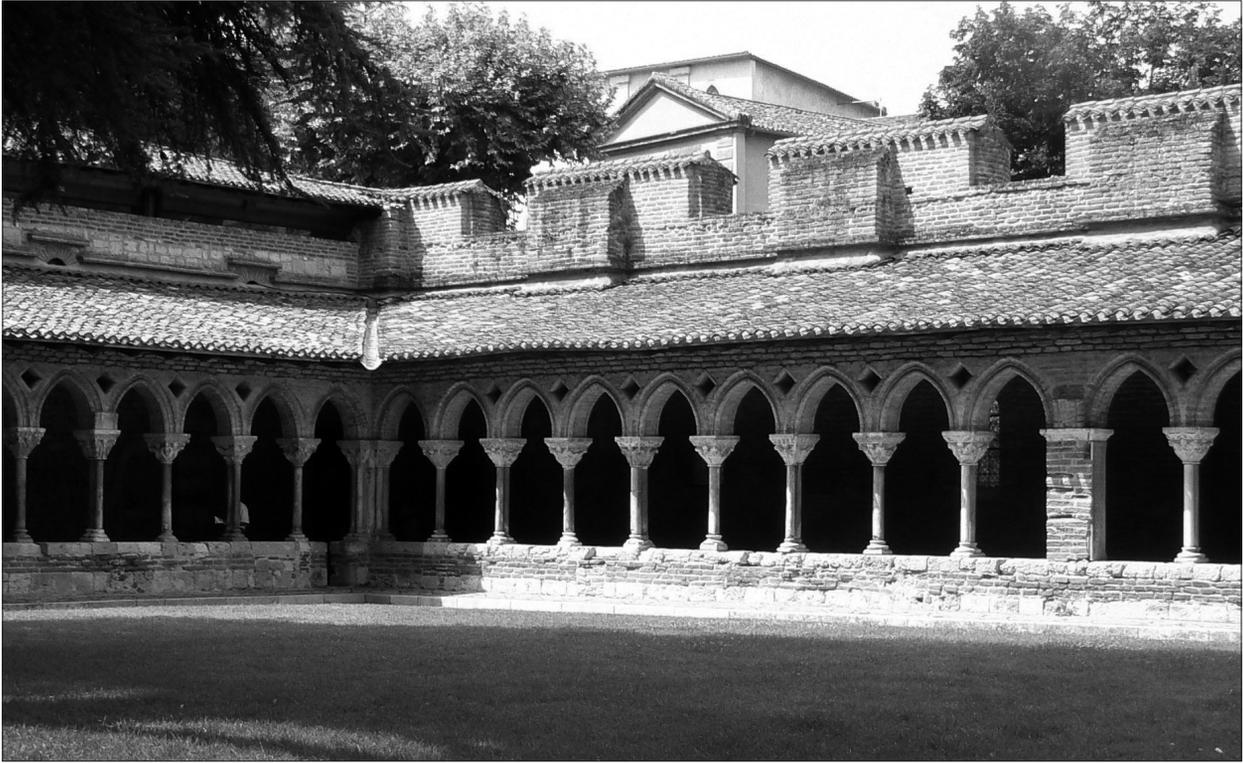
FIG. 3. ARRACHEMENTS DE L'ARCATURE DE LA GALERIE DE LA FONTAINE : à droite, au revers du pilier médian de la galerie nord ; à gauche, au-dessus de la quatrième colonne de la galerie ouest. Cliché Q. Cazes.

À partir du XIII^e siècle au moins sinon dès 1100, la fontaine du cloître était abritée par une arcature spécifique à l'angle nord-ouest du préau. Les arrachements des arcs sont encore visibles au revers du pilier médian de la galerie nord et au-dessus de la quatrième colonne de la galerie occidentale (fig. 3), tout comme les passages aujourd'hui murés dans le mur-bahut qui donnaient accès à l'espace de la fontaine. Portique et vasque semblent avoir été démontés avant 1780, date à laquelle Pierre de Beaumesnil dessine la vasque, qui ne paraît plus en place (fig. 4). On possède par ailleurs un certain nombre de descriptions de la fontaine avant sa démolition. Par exemple, le procès-verbal de la visite de l'abbaye faite en 1669 relate que « ... ayant visité le bassin de la fontaine qui est joignant et au coin dudit cloître, avons trouvé y avoir cinq tuyaux qui jettent l'eau dans un bassin de marbre de figure ronde entourée d'un grillat de fer, au tour de lad. fontaine il y a des arcades avec des piliers de marbre de mesme fabrique que ceux du cloître, et avons trouvé nécessaire d'y faire deux degrez de pierre, cinq cannes de pavé, rapuyer deux canes de murailles du costé du parterre, y remettre cinq pierres de quatre pams de longueur et trois de largeur, revestir un pilier de demi tuile de trois costé, remettre un pilier de marbre qui est tombé avec le chapiteau, et sur ledit chapiteau mettre deux arceaux et y faire par desus une double de brique avec un dos d'asne [...] Y ayant un puis proche de lad. Fontaine qui seroit pour recevoir les eaux du cloistre, et pour le dessecher, estant ledit puis comblé depuis dix ans ou environ...¹¹ ». Des réparations sont faites, mais en 1708 on se plaint que la fontaine est inutilisable¹² ; la dernière mention de « réparation aux tuyaux de la fontaine du cloître » date de juin 1773¹³.

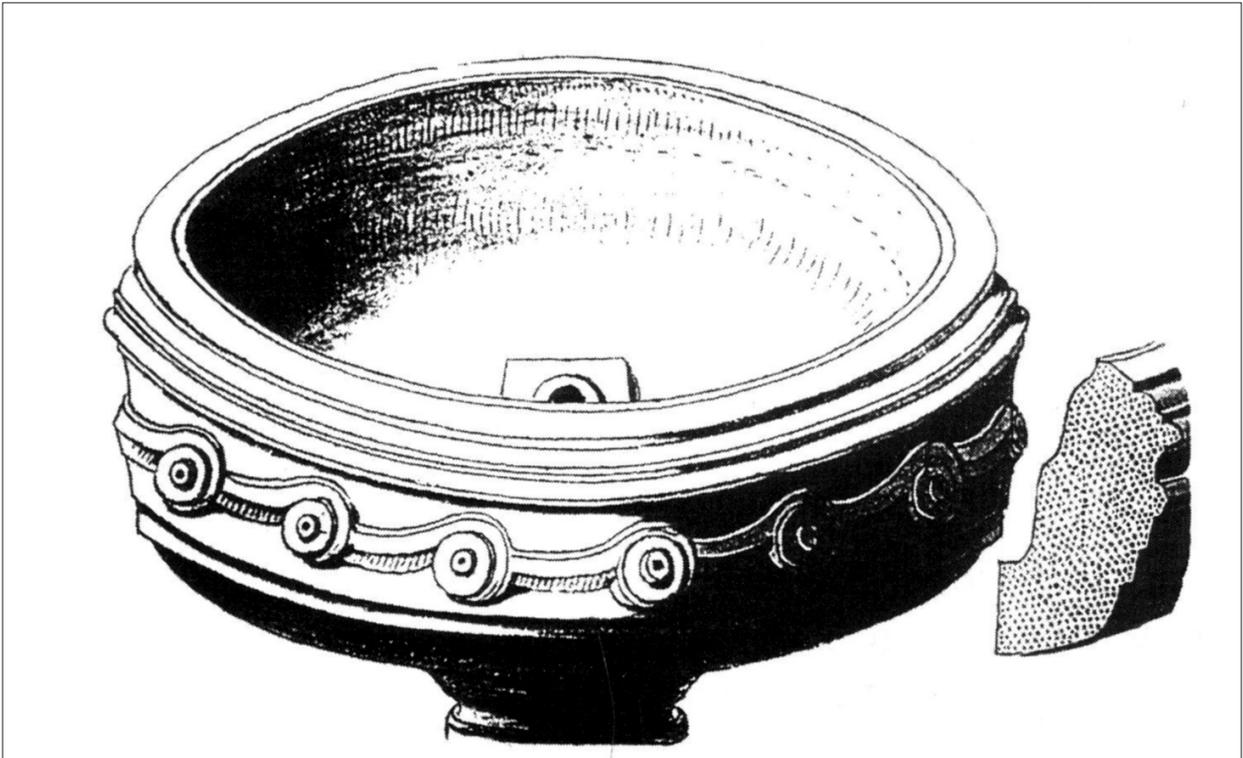
FIG. 4. VASQUE DE LA FONTAINE, dessinée en 1780 par Pierre de Beaumesnil.

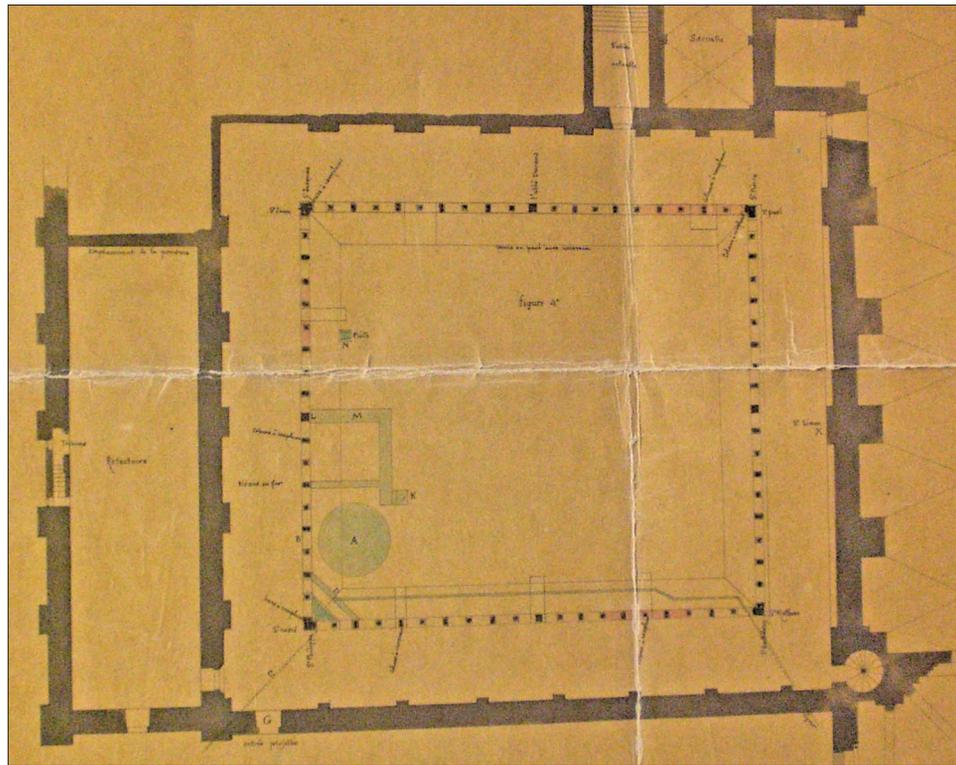
FIG. 5. LE CLOÎTRE : détail du plan levé par Questel en 1834. Paris, Médiathèque du patrimoine, cliché A. Bossoutrot.

Par contre, aucune fouille archéologique digne de ce nom n'a été menée dans l'espace du cloître. Les travaux de restauration du XIX^e siècle ont nécessairement entraîné des perturbations du sous-sol : le plan dressé par Charles-Auguste Questel, daté de 1834 (voir fig. 5), montre au minimum une reconnaissance des maçonneries sur l'emplacement de la fontaine. Par ailleurs, la trace d'un sondage est visible au pied de la porte située au nord de la tour-porche, donnant sur l'escalier en vis qui permet l'accès aux étages : un carrelage des années 1970, nettement différent du carrelage des galeries (fig. 1), témoigne du rebouchage d'une fouille dont les résultats n'ont pas donné lieu à un rapport mais qui ont été transmis oralement à Stefan Trümpler⁸. Celui-ci rapporte que le seuil de la porte a été trouvé à cinquante centimètres de profondeur, et que le sondage, poursuivi plus profondément, n'a apporté aucun autre élément. Dans la même galerie méridionale, des modifications dans le carrelage montrent l'existence d'un sondage similaire, au pied du grand contrefort plat de l'église qui se trouve à peu près au milieu de la galerie.

L'emplacement de la fontaine est connu par un dessin de 1834 réalisé Charles-Auguste Questel (1807-1888), l'architecte restaurateur du cloître et de l'abbaye de Moissac (fig. 5, 6-a, 6-b, 6-c). Le dessin de Questel montre le mur-bahut du portique de la fontaine et a toujours été décrit comme permettant la restitution d'une disposition assez simple : une arcature formant un grand rectangle dans l'angle sud-ouest du préau enserrant la fondation circulaire de la vasque de marbre.

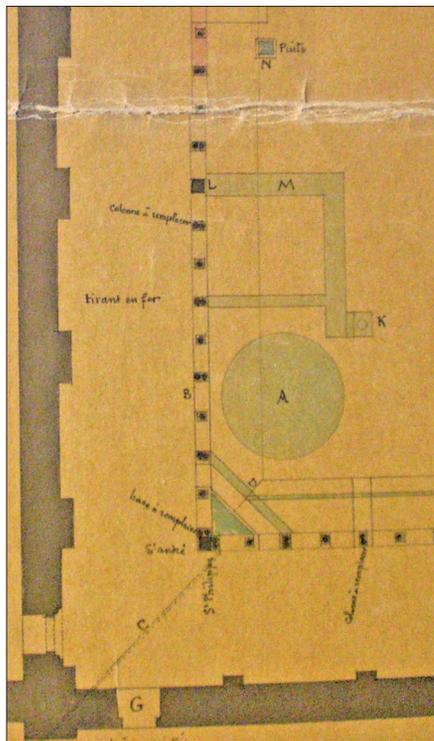
FIG. 6-a. DÉTAIL DU PLAN DE QUESTEL : vestiges de la fontaine et de son portique en 1834. Paris, Médiathèque du patrimoine, cliché A. Bossoutrot.

En réalité, les dessins montrent une disposition un peu plus complexe (fig. 6-a) ; il faut garder présent à l'esprit le fait que les « maçonneries de brique sous le sol du cloître » peuvent être aussi bien des fondations que des élévations. Un mur de direction nord-sud (lettre « M » du plan de Questel, fig. 6-a), de 0,80 m de large et 4,60 m de long, s'appuie

effectivement sur le pilier médian de la galerie nord du cloître ; il forme un retour de même largeur sur 7,20 m de longueur et s'interrompt. Là, un petit massif de maçonnerie de 0,60 m de côté, semblant être le support d'une colonne, fait saillie côté préau. L'espace intérieur délimité par ce mur est pourvu d'une sorte de refend au niveau de la 3^e colonne à l'ouest du pilier médian de la galerie nord. Il faut noter que l'arrachement de l'arc qui se voit au-dessus de la quatrième colonne de la galerie ouest correspond au support d'une autre colonne (K sur le plan), formant une avancée par rapport au mur est-ouest du portique de la fontaine

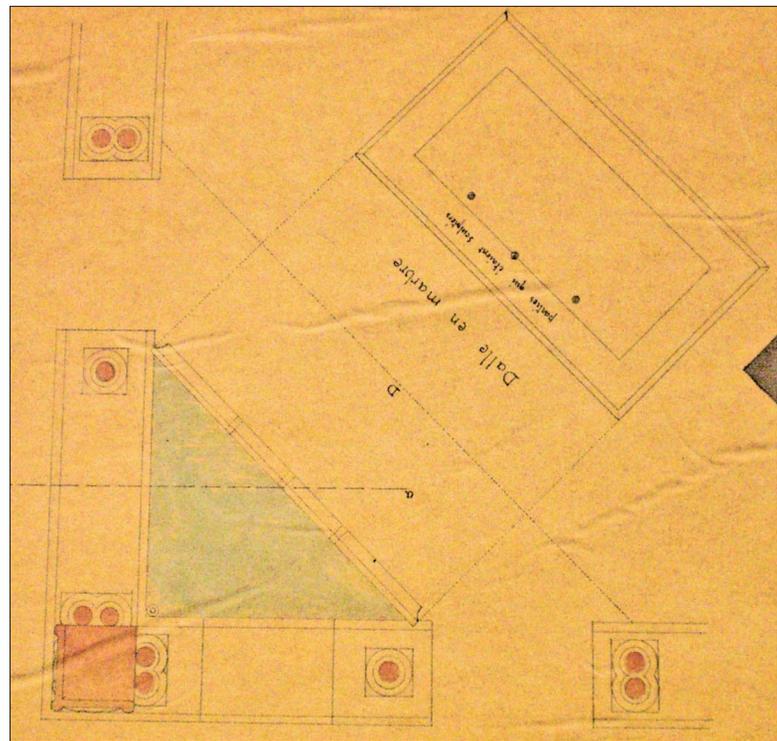
FIG. 6-b. DÉTAIL DU PLAN DE QUESTEL : bassin triangulaire dans l'angle nord-ouest du préau. Paris, Médiathèque du patrimoine, cliché A. Bossoutrot.

D'autre part, dans l'angle nord-ouest du préau, se trouve un bassin triangulaire qui prend appui sur l'angle et est bordé par une « dalle de marbre » (fig. 6-b et 6-c). Il correspond à un petit bassin complémentaire où l'eau pouvait arriver par les tuyaux de plomb mentionnés dans les textes et qui est visible sur deux dessins de Questel (le second sera gravé par Chapuy) (fig. 7-a et 7-b). Au-devant, apparaît ce que l'on peut interpréter comme une rigole, toujours placée dans la diagonale, qui se déverse dans un caniveau plus petit parallèle au mur-bahut occidental.

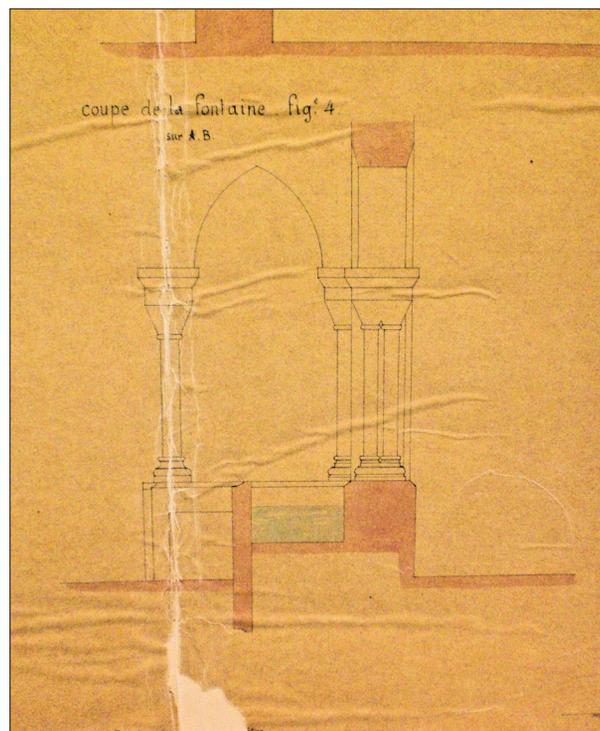
FIG. 6-c. DÉTAIL DU PLAN DE QUESTEL : coupe sur le bassin triangulaire de l'angle du cloître. Paris, Médiathèque du patrimoine, cliché A. Bossoutrot.

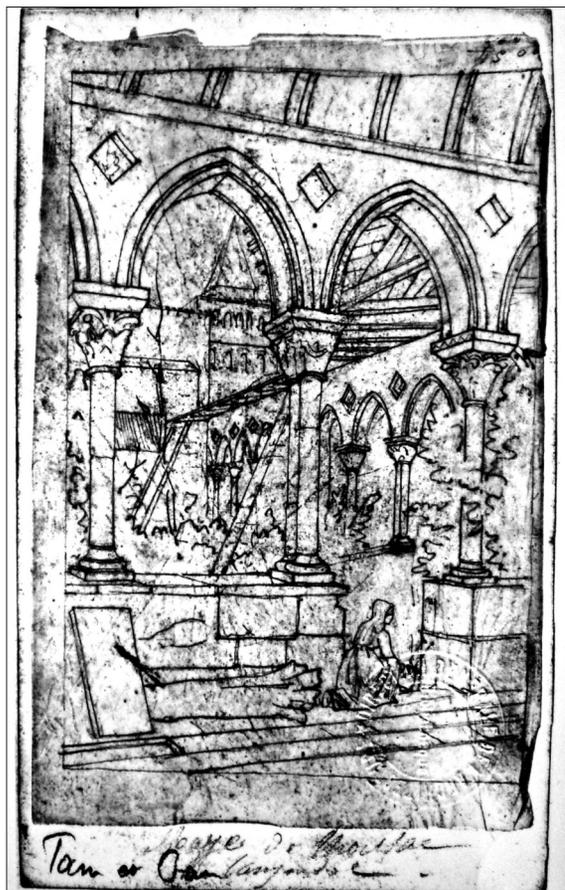
FIG. 7 b. LA FONTAINE DE MOISSAC, dessins de Questel.

Un grand soubassement circulaire de 5 m de diamètre prend place entre tous ces éléments : il s'agit sans aucun doute du soubassement de maçonnerie destiné à supporter la vasque de marbre, selon un dispositif identique à celui de la fontaine du cloître de la cathédrale Saint-Étienne à Toulouse¹⁴. Selon le plan de Questel, ce soubassement est distant du mur-bahut d'une cinquantaine de centimètres.

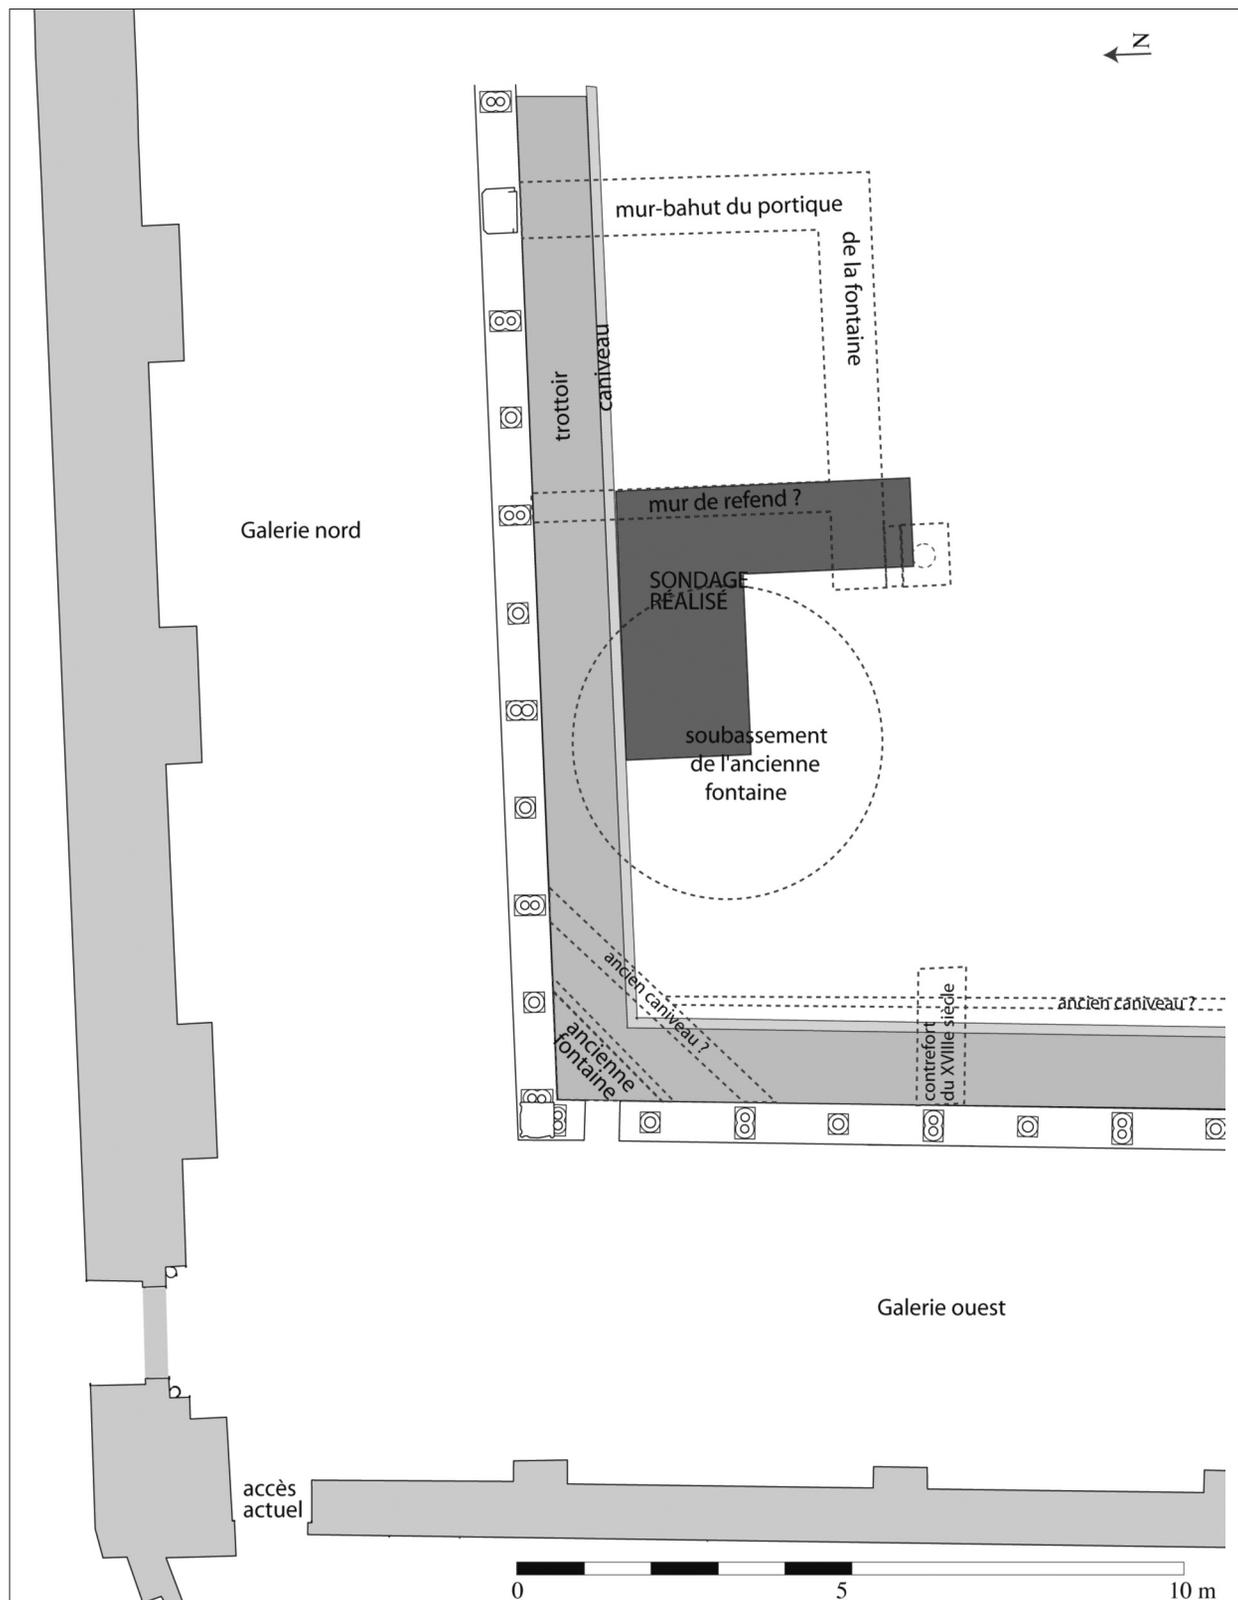
FIG. 8. POSITION DU SONDAGE à l'emplacement de la fontaine. *Dessin Q. Cazes.*

Le sondage a été établi en prenant appui sur le dessin de Questel (fig. 8). Il visait à reconnaître, d'est en ouest, le mur de refend et la moitié orientale du soubassement circulaire ; du nord au sud, il a été ouvert depuis le caniveau bordant le trottoir en calade jusqu'à la limite extérieure supposée du mur du portique de la fontaine. Il a été commencé par sa moitié septentrionale. Le niveau de gravier puis la terre végétale du jardin ont été enlevés par passes mécaniques de 0,10 m, jusqu'à atteindre une profondeur de 0,60 m. Au-dessous, un remblai composé de terre végétale incluant des nodules de mortier et quelques fragments de briques épaisses (0,06 m) et de tuiles a été rencontré. Il a été enlevé sur 0,15 m jusqu'au niveau de la nappe phréatique. Dans l'angle sud-est, une petite bande de mortier très pulvérulent de 0,20 cm de large pour 0,70 m de longueur restait perceptible : il s'agit sans doute d'un très faible reste du niveau le plus bas de la fondation du mur de

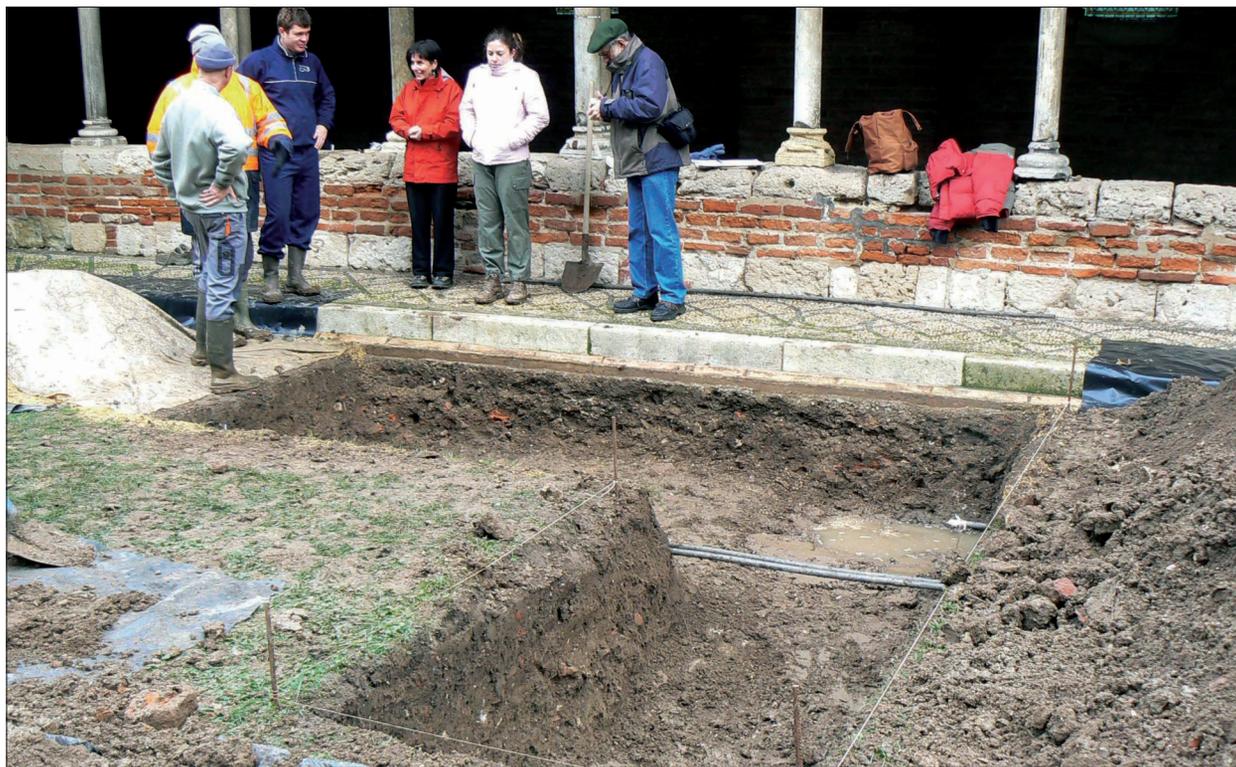
FIG. 9. VUE DE FIN DE FOUILLE à l'emplacement de la fontaine, avec la nappe phréatique et juste avant la pluie... Cliché Q. Cazes.

Ce sondage a été poursuivi vers le sud, afin de reconnaître le mur est-ouest du portique de la fontaine. La même terre végétale, incluant dans sa partie basse quelques fragments de briques et de mortier, des graviers et quelques nodules argileux, a été rencontrée (fig. 9). Le mur n'existe pas à l'emplacement donné par Questel, ou plus exactement, n'existe plus : il a probablement été, lui aussi, entièrement démonté.

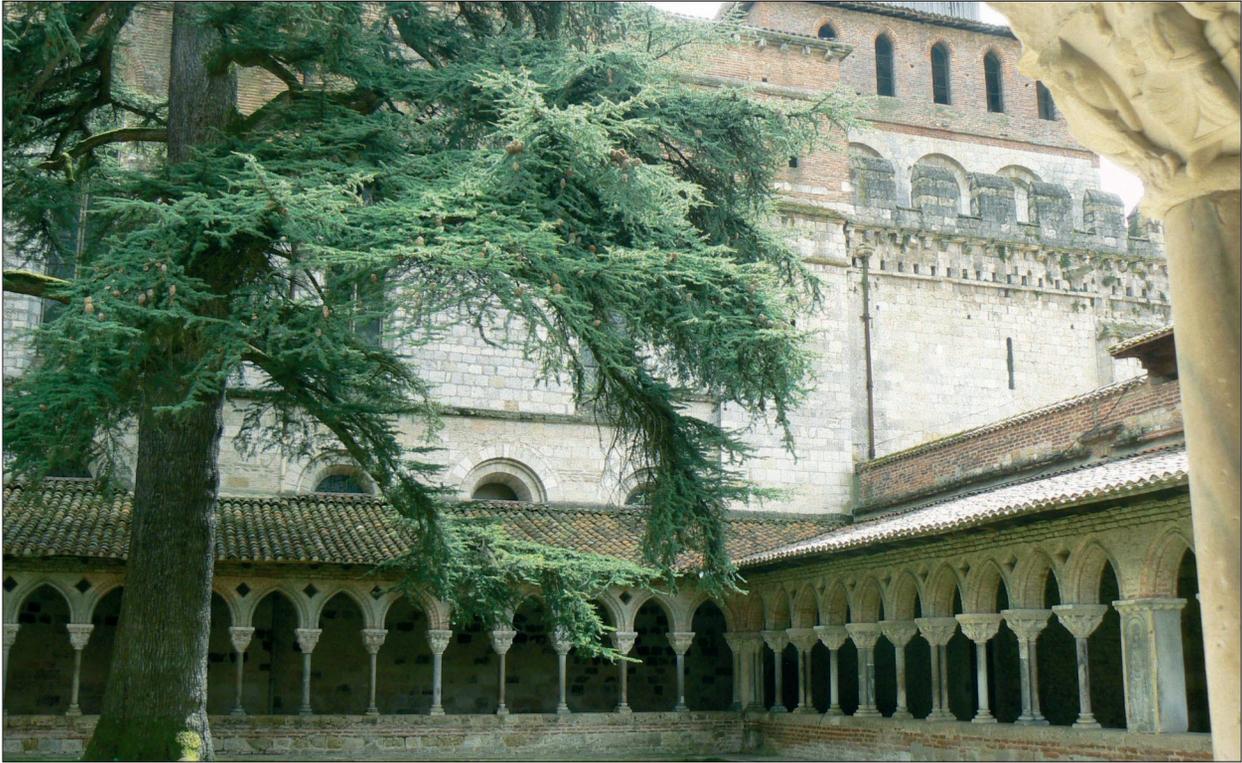
FIG. 10. TOITURE SURÉLEVÉE DE LA GALERIE MÉRIDIONALE DU CLOÎTRE MASQUANT EN PARTIE les fenêtres de l'église romane. *Cliché Q. Cazes.*

Le cloître que nous connaissons aujourd'hui n'est pas exactement dans sa disposition d'origine. Le mur nord de l'église conserve clairement les indices d'une surélévation de la toiture en appentis des galeries, qui vient à mi-hauteur des fenêtres (fig. 10). Or, les sculptures des chapiteaux comme des reliefs des piliers sont bien datés de 1100, tandis que l'élévation de l'église est attribuable au début du XII^e siècle. Les chercheurs s'accordent unanimement sur le fait que le mur-bahut sur lequel sont établis bases, colonnes et chapiteaux, de même que les arcs qui les surmontent, appartiennent au XIII^e siècle¹⁵, que ce soit par le module des briques utilisées ou la forme des arcs brisés et des jours disposés dans les écoinçons. On a donc interprété cela comme l'évidence que le cloître a donc été démonté puis remonté, et Stefan Trümpler a interprété des traits gravés sur les chapiteaux comme autant de marques faites en vue du remontage. Le rehaussement du sol du cloître est également perceptible dans le niveau de certains seuils, notamment dans la galerie orientale. Donc, retrouver des indices permettant d'établir le niveau du sol des années 1100 est fondamental pour la poursuite des raisonnements.

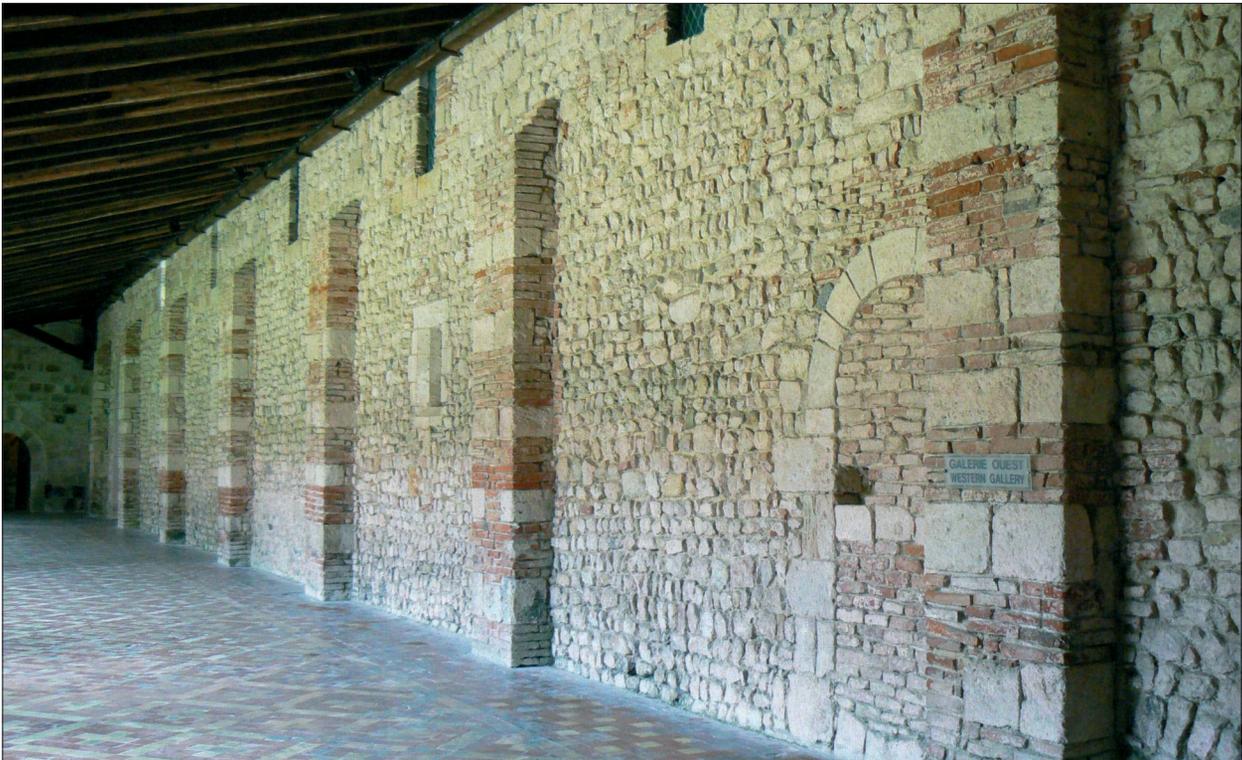
FIG. 11. MUR OCCIDENTAL DU CLOÎTRE du nord vers le sud. *Cliché Q. Cazes.*

Le long mur ouest (fig. 11), bâti en petits moellons mal calibrés, sans refend et ne possédant à l'origine qu'une seule porte, antérieur à toutes les autres maçonneries, laisse supposer l'existence d'un large espace ouvert ayant précédé le cloître roman. Des vestiges de maçonneries similaires ponctuent tout le mur oriental du cloître. À l'extrémité nord de ce mur, la succession des élévations visibles (fig. 12) permet de faire l'hypothèse d'un bâtiment antérieur au cloître, situé à l'emplacement de la galerie septentrionale actuelle (toute trace de mur est-ouest a disparu du côté du cloître, mais l'arrachement d'un mur parallèle est bien visible dans la cage d'escalier qui dessert l'étage). On peut donc postuler l'existence d'un cloître antérieur à celui de 1100, qui occuperait à peu

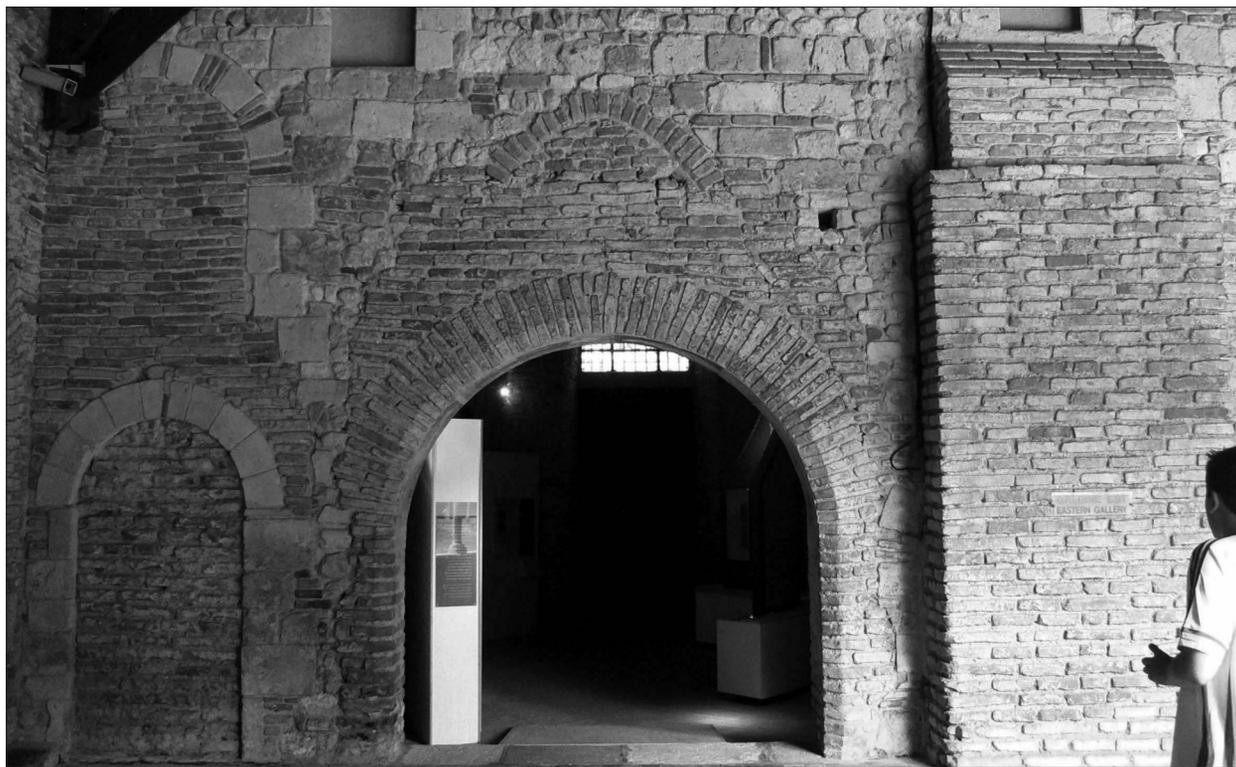
FIG. 12. MUR ORIENTAL DU CLOÎTRE : extrémité nord. Cliché Q. Cazes.

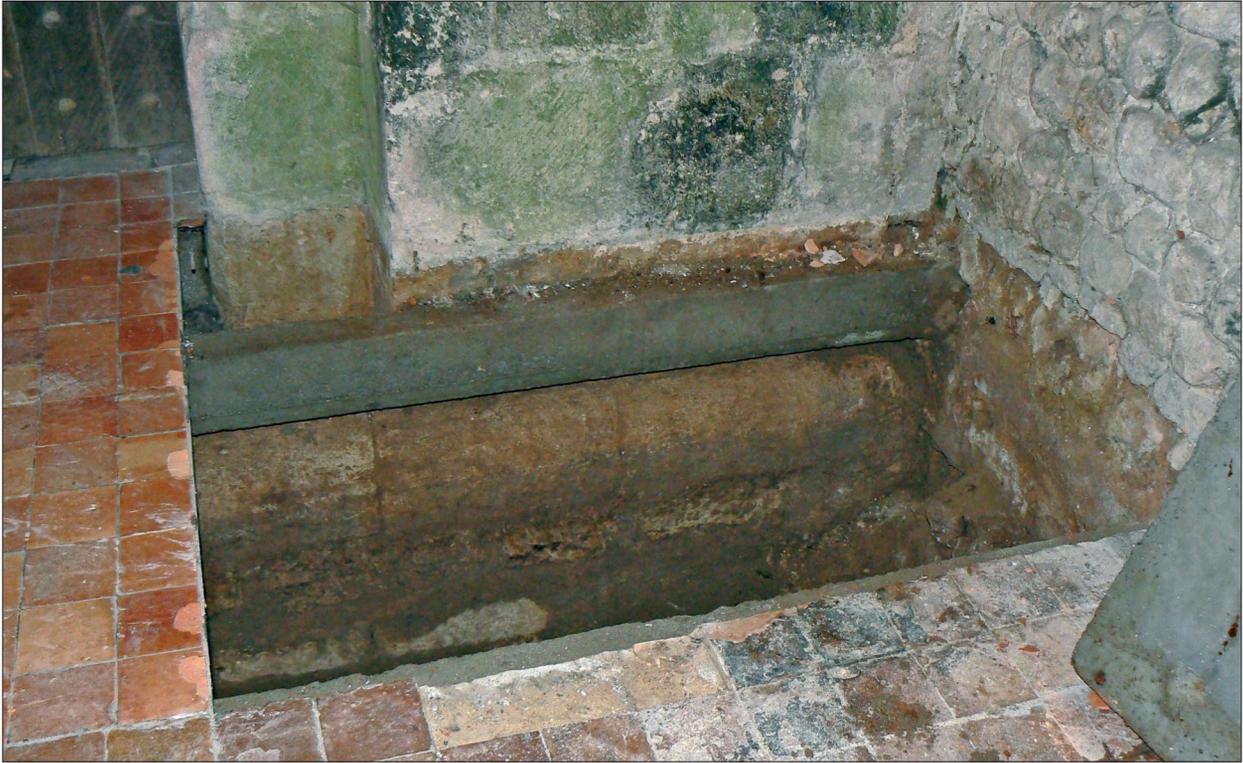
FIG. 13. VUE DU SONDAGE AVEC LA FONDATION DE LA TOUR-PORCHE (le ressaut est masqué par la poutrelle en béton réalisée dans les années 70 pour porter le carrelage refait). *Cliché Q. Cazes.*

Le deuxième sondage a donc été situé à l'angle des galeries sud et ouest, c'est-à-dire dans l'angle formé par deux murs bien distincts (fig. 13). Le mur occidental du cloître est fait de petits moellons grossièrement dressés, parfois placés en biais, disposés en assises plus ou moins régulières et pris dans un mortier assez épais ; on considère généralement, et sans doute à juste raison, qu'il est antérieur à la construction du cloître de 1100. Le mur méridional, bâti en moyen appareil très bien dressé, s'appuie sur le mur occidental qui se poursuivait plus au sud. Il appartient à la construction de l'église et de la tour-porche datée du premier quart du XII^e siècle. Une porte, donnant sur l'escalier qui mène, depuis le cloître, à l'étage de la tour, est prise dans un renfort de la maçonnerie qui se présente comme un ressaut de 0,50 m de largeur par rapport à l'alignement du mur de l'église ; en cela, ce ressaut est équivalent à celui des deux contreforts larges et plats qui jalonnent le mur de l'église côté sud.

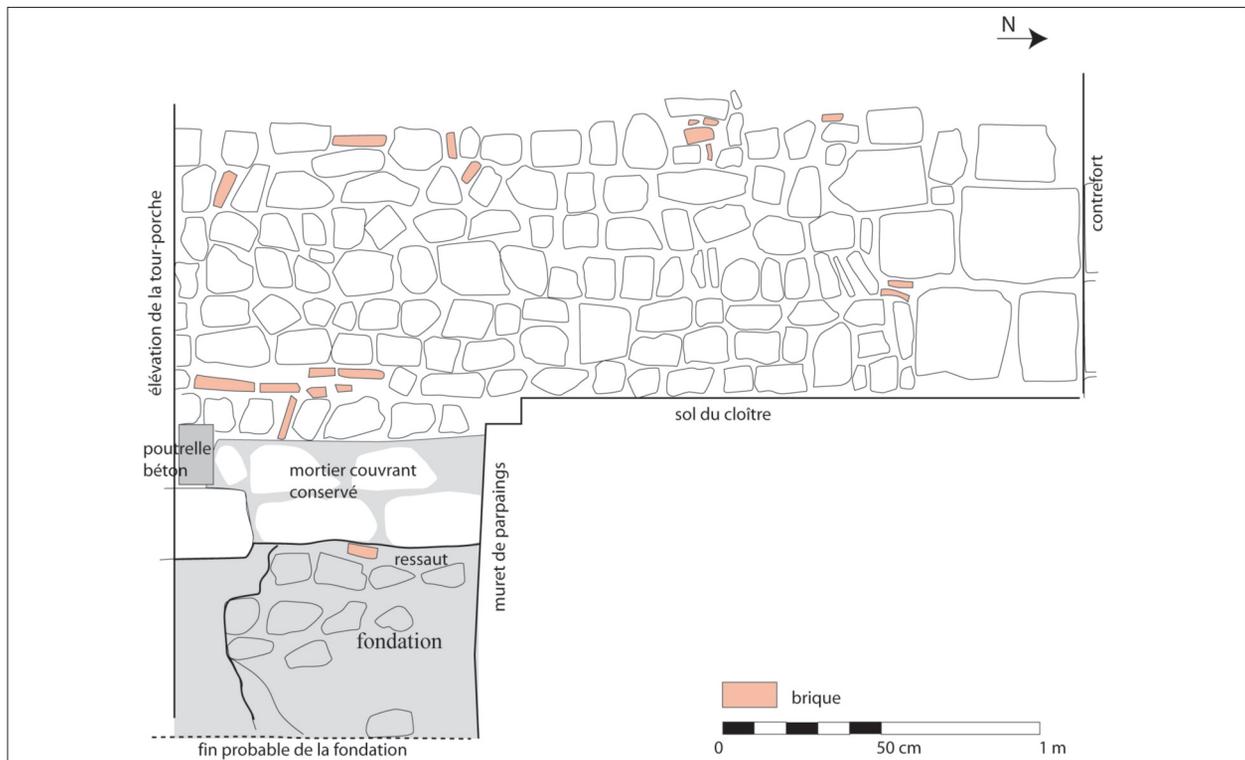
FIG. 14. RELEVÉ PARTIEL DU MUR OCCIDENTAL. *Dessin Q. Cazes.*

Alors que les restaurations du XX^e siècle ont visiblement cherché à mettre en valeur les matériaux du mur occidental en enlevant les joints de surface, au-dessous du niveau du carrelage des galeries, le jointolement original existe toujours, beurrant largement les moellons et faisant disparaître toutes les aspérités de ces blocs peu taillés (du calcaire froid très dur), voire les morceaux de briques disposés çà et là (fig. 14). Le ressaut de fondation, d'une douzaine

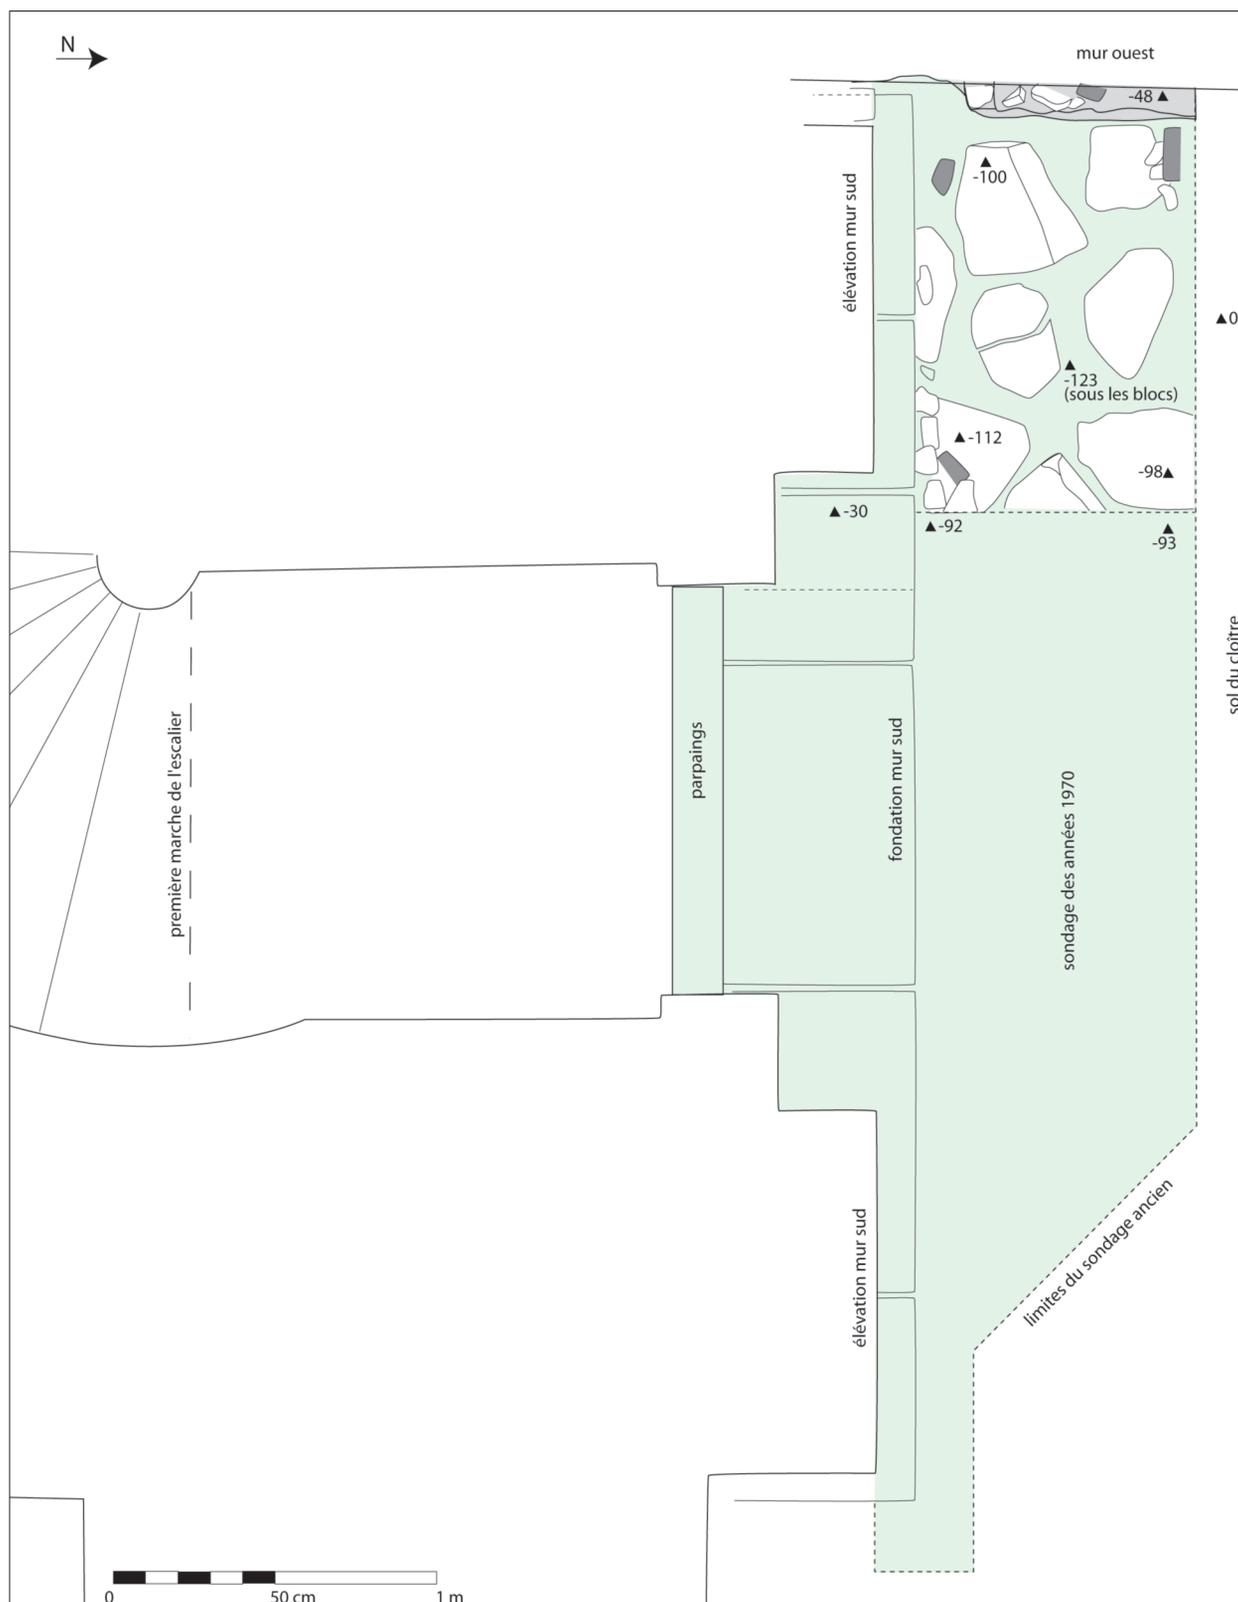
FIG. 15. PLAN DU SONDAGE devant l'entrée de la tour-porche. Dessin Q. Cazes.

La tour-porche est fondée d'une manière totalement différente. Au fond du sondage (fig. 15), sur une largeur minimale de 1 m (celle du sondage), se trouvent de gros blocs de pierre qui présentent parfois une ou deux faces plus ou moins dressées avec, pour l'un d'entre eux, une face dressée au marteau taillant. Leur face supérieure est loin d'être à l'horizontale, et il n'y a pas de continuité entre eux : ils paraissent avoir été jetés sans plus de précaution, et sont pris dans un mélange de terre, petits nodules d'argile, fragments de briques, mortier complètement pulvérulent, et graviers qui pourraient provenir du substrat remanié. Deux de ces blocs ont été enlevés : dessous, le niveau paraît plus homogène et ressemble à de la grave remaniée. Vers l'ouest, deux blocs sont très proches de la fondation du mur occidental, qui fut sans doute dégagée au moment de leur mise en place. Vers le sud, un bloc au moins passe sous la fondation de la tour-porche.

Les blocs formant les piédroits de la porte sont posés directement sur l'assise supérieure de la fondation. Au niveau du seuil, il n'y a que de faibles traces d'usure ; l'un des blocs porte une petite entaille rectiligne (en pointillés sur la fig. 15), perpendiculaire au parement, sans doute un tracé pour positionner correctement le piédroit occidental. On ne distingue pas non plus d'éventuelles traces d'accroche d'un sol contre la fondation, mais on peut supposer qu'une partie de l'assise moulurée restait apparente.

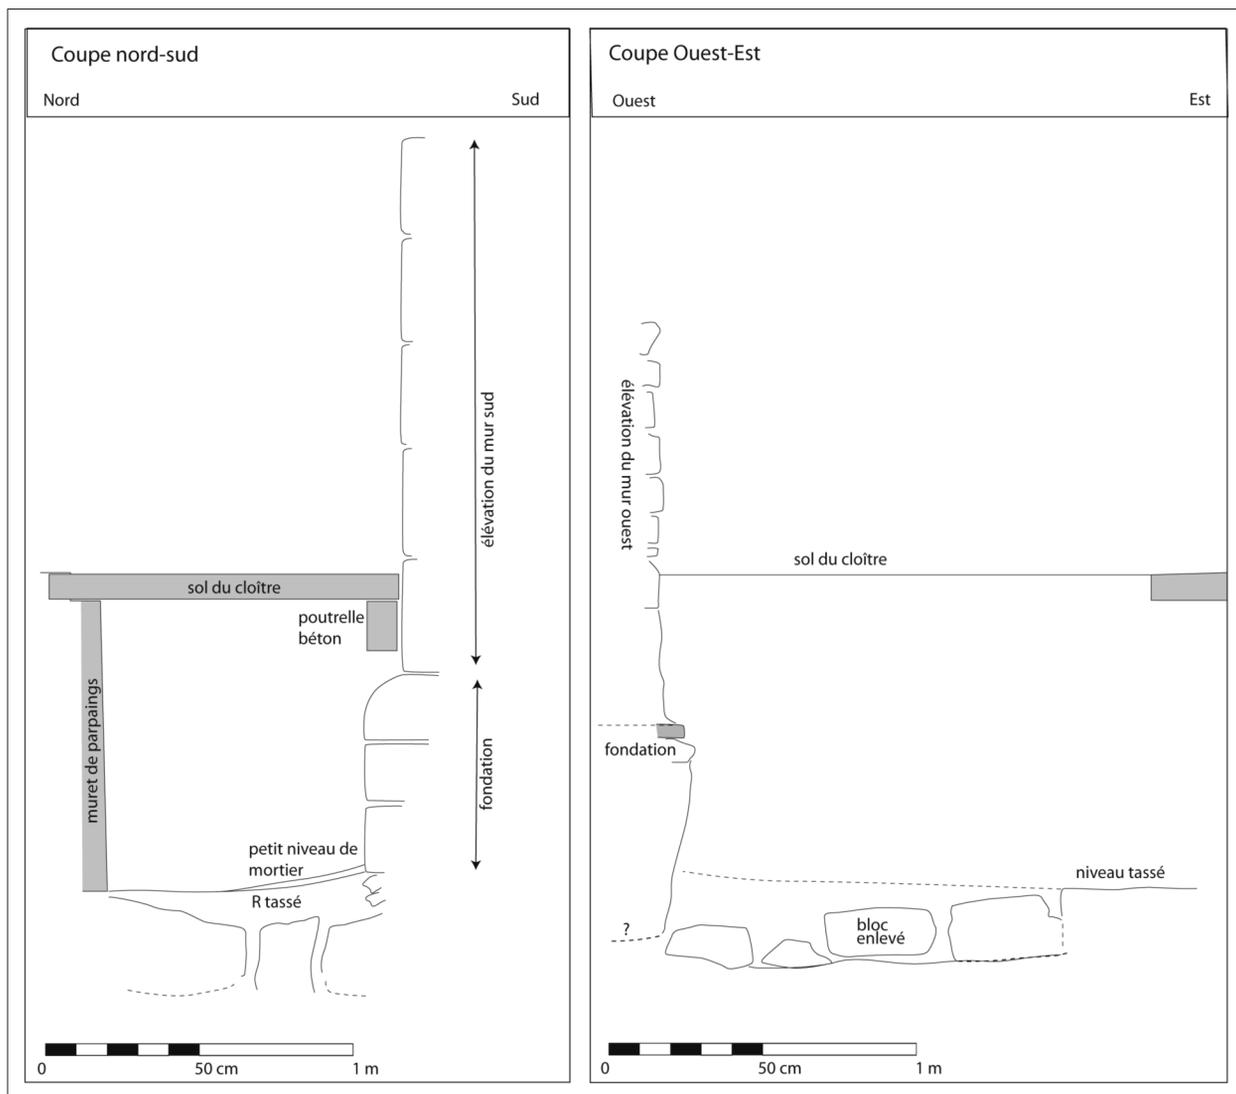
FIG. 16. COUPES OUEST-EST ET NORD-SUD du sondage. Dessin Q. Cazes.

Dans la partie supérieure de ce niveau se trouvent davantage de fragments de briques et quelques galets qui servent à caler la première assise bâtie de la fondation (fig. 16). La surface de la terre compactée qui les lie est légèrement tassée ; elle vient s'accrocher au bas de la première assise de la fondation et, à proximité de la maçonnerie, est marquée par un petit niveau de chaux qui a pu marquer une surface de travail¹⁷ (au Moyen Âge ou au XX^e siècle : c'est à ce niveau que nos prédécesseurs s'étaient arrêtés).
