ÉLÉMENTS ARCHÉOLOGIQUES SUR LE CLOÎTRE DE L'ABBAYE DE MOISSAC. SONDAGES DE JANVIER 2010

par Quitterie CAZES*

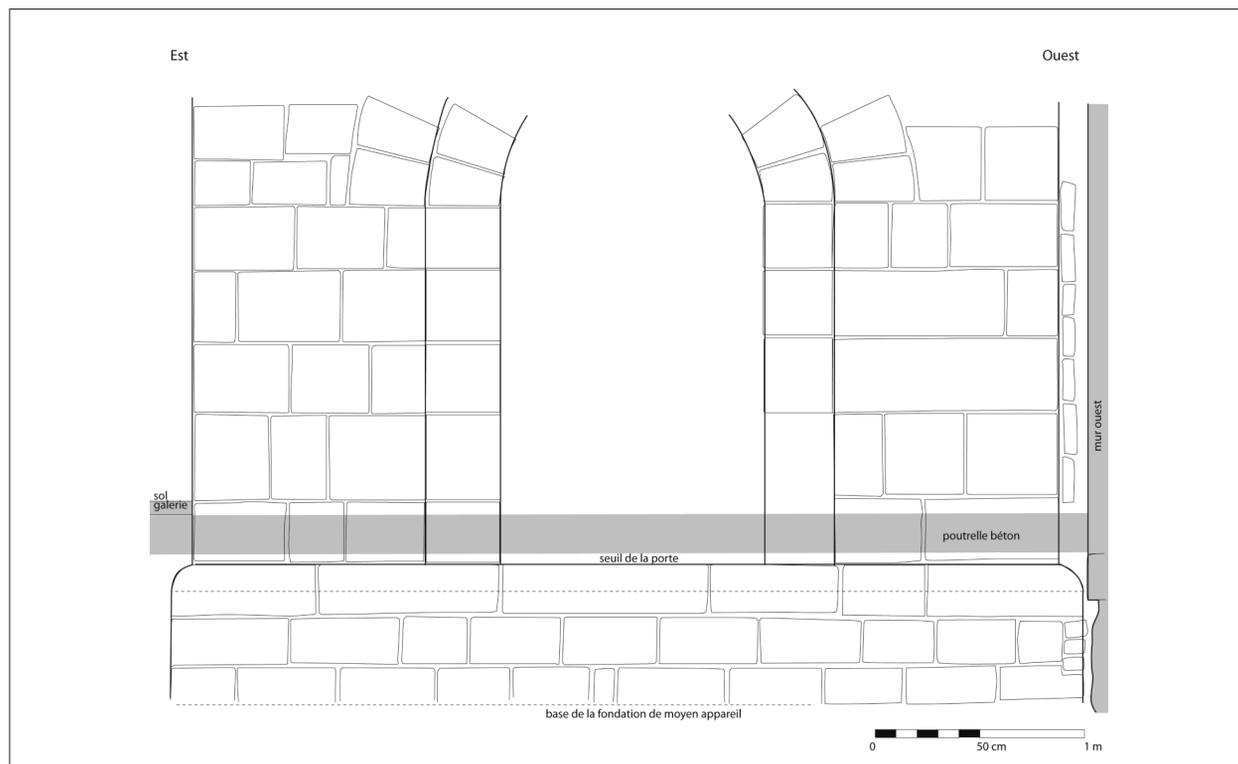
FIG. 17. RELEVÉ PARTIEL DE L'ÉLEVATION DU MUR SUD. *Dessin Q. Cazes.*

La fondation elle-même est formée de trois assises de blocs aussi bien dressés que ceux de l'élévation, d'une hauteur moyenne de 0,20 m (fig. 17). L'angle de l'assise supérieure est mouluré d'un quart-de-rond, portant des traces de taille horizontales qui viennent recouper les traces diagonales du marteau taillant qui a servi à dresser la face de chaque bloc : le même système de sortie de fondation est visible dans le reste du mur nord de la tour-porche, hors de l'enceinte du cloître. Cette mouluration fait retour vers le sud de chaque côté du ressaut de maçonnerie dans lequel est pris la porte ; vers l'ouest, cette maçonnerie n'est distante que d'un à deux centimètres du mur antérieur, dont une partie de la fondation a été bûchée pour être à l'aplomb de son élévation. Son niveau supérieur se situe à peine à 0,30 m sous le carrelage actuel de la galerie du cloître.
