MÉMOIRES
DE LA SOCIÉTÉ ARCHÉOLOGIQUE
DU MIDI DE LA FRANCE

TOMES LXXX-LXXXI

LE 10, RUE SÉGUIER - 2, IMPASSE BONHOMME À FIGEAC. ÉVOLUTION D'UN ÎLOT DU XIII^e AU XVIII^e SIÈCLE

par Catherine VIERS *

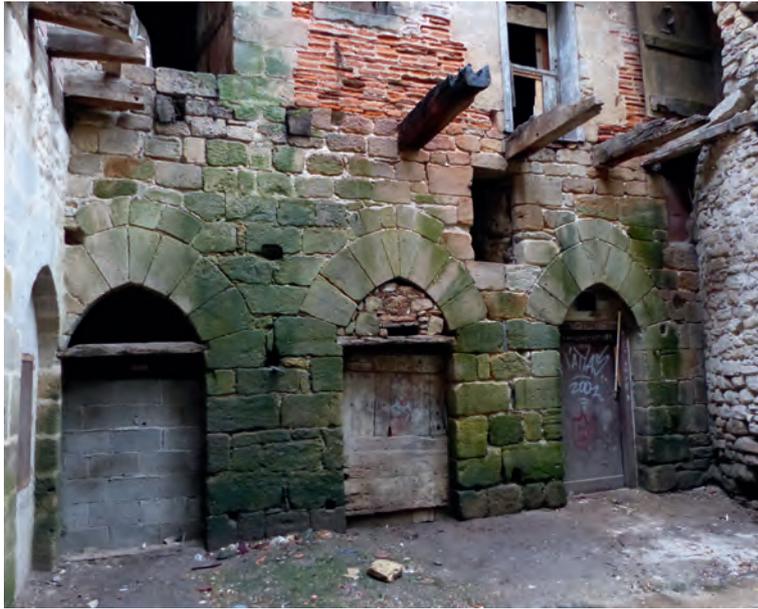
FIG. 4. REZ-DE-CHAUSSEE SUR COUR DU 2, IMPASSE BONHOMME, façade est. Cl. C. Viers.

Vraisemblablement à la fin du XIII^e siècle, l'emprise du premier édifice fut réduite au nord et à l'ouest par la construction de nouveaux murs qui constituent encore aujourd'hui les façades sur l'impasse Bonhomme et sur l'entremis (fig. 3). Si la façade sur cour resta inchangée, les planchers furent néanmoins détruits à l'occasion de cette nouvelle disposition. Au rez-de-chaussée, la pièce du fond, contre l'entremis, fut dotée d'une cheminée sur le mur de l'entremis, encadrée par deux jours en fente. On remarque que son contrecœur n'est pas au niveau du sol, mais situé à 1 m au-dessus. Cette particularité suppose son utilisation dans le cadre d'une activité artisanale ou commerciale à définir. Cette pièce n'est éclairée que par des jours, situés en hauteur, de part et d'autre de la cheminée. Deux autres jours éclairent le

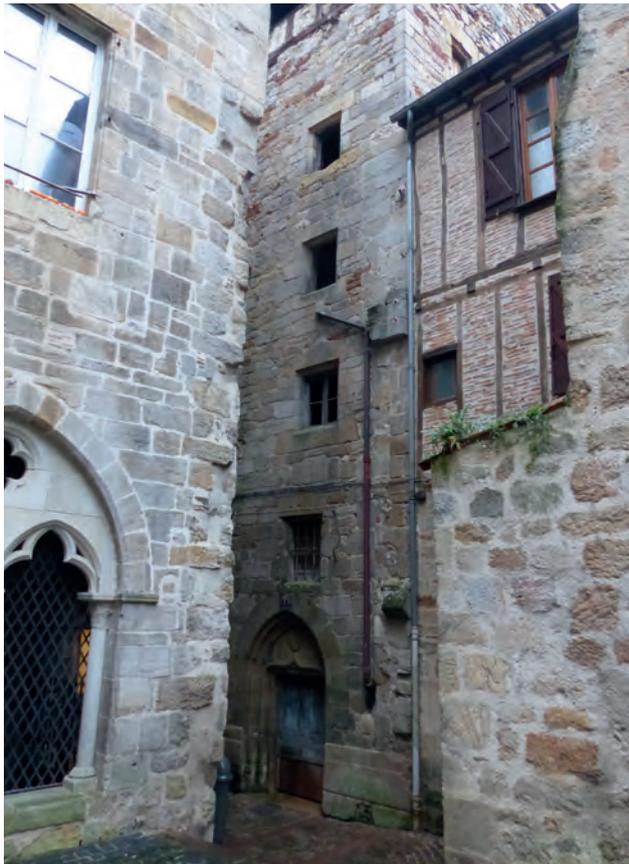
FIG. 5. VESTIGES DU MUR MITOYEN ENTRE LE 10, RUE SÉGUIER ET LE 2, IMPASSE BONHOMME, porte au rez-de-chaussée et piédroit de fenêtre au-dessus. Cl. C. Viers.

Les constructions les plus anciennes, en élévation sur cette emprise, sont localisées 2, impasse Bonhomme. Nous en connaissons les deux façades en L sur la cour et la façade principale constituée par le mur mitoyen entre le 2, impasse Bonhomme, et le 10, rue Séguier (fig. 3). Ce bâtiment se développait au-delà de l'entremis vers le nord (le mur nord de l'entremis est postérieur), mais également au-delà des deux côtés sur les impasses. Le rez-de-chaussée sur cour offre une façade ordonnancée, rythmée par quatre portes identiques, les deux de l'angle possédant un piédroit commun, formant pilier. Ces portes étroites en arc brisé sont dépourvues de mouluration. La présence, au-dessus de l'arc d'encadrement, d'un court arc visible en parement externe, correspondant à l'arrière-vousure couvrant l'embrasure et ici traversante, placerait cette construction dans la seconde moitié du XIII^e siècle (fig. 4). Il n'existe pour cet état, au premier étage sur cour, qu'une extrémité de mur, aujourd'hui masquée par la tour d'escalier (Mr634). La tête de ce mur, bien finie, montre que très vraisemblablement la maçonnerie était relayée à ce niveau par un pan de bois, totalement disparu. Nous n'avons que peu d'éléments concernant la façade principale (sud), entièrement masquée et englobée par la construction du 10, rue Séguier. Elle se développe actuellement sur 14 m et ne semble posséder que deux niveaux (l'appareil change au-dessus et correspond à la surélévation moderne). On lui connaît une porte au rez-de-chaussée, dont seul un piédroit existe sur l'impasse de la Monnaie, et un piédroit de fenêtre situé au-dessus de cette porte (fig. 5). Le décor de cette fenêtre, tore

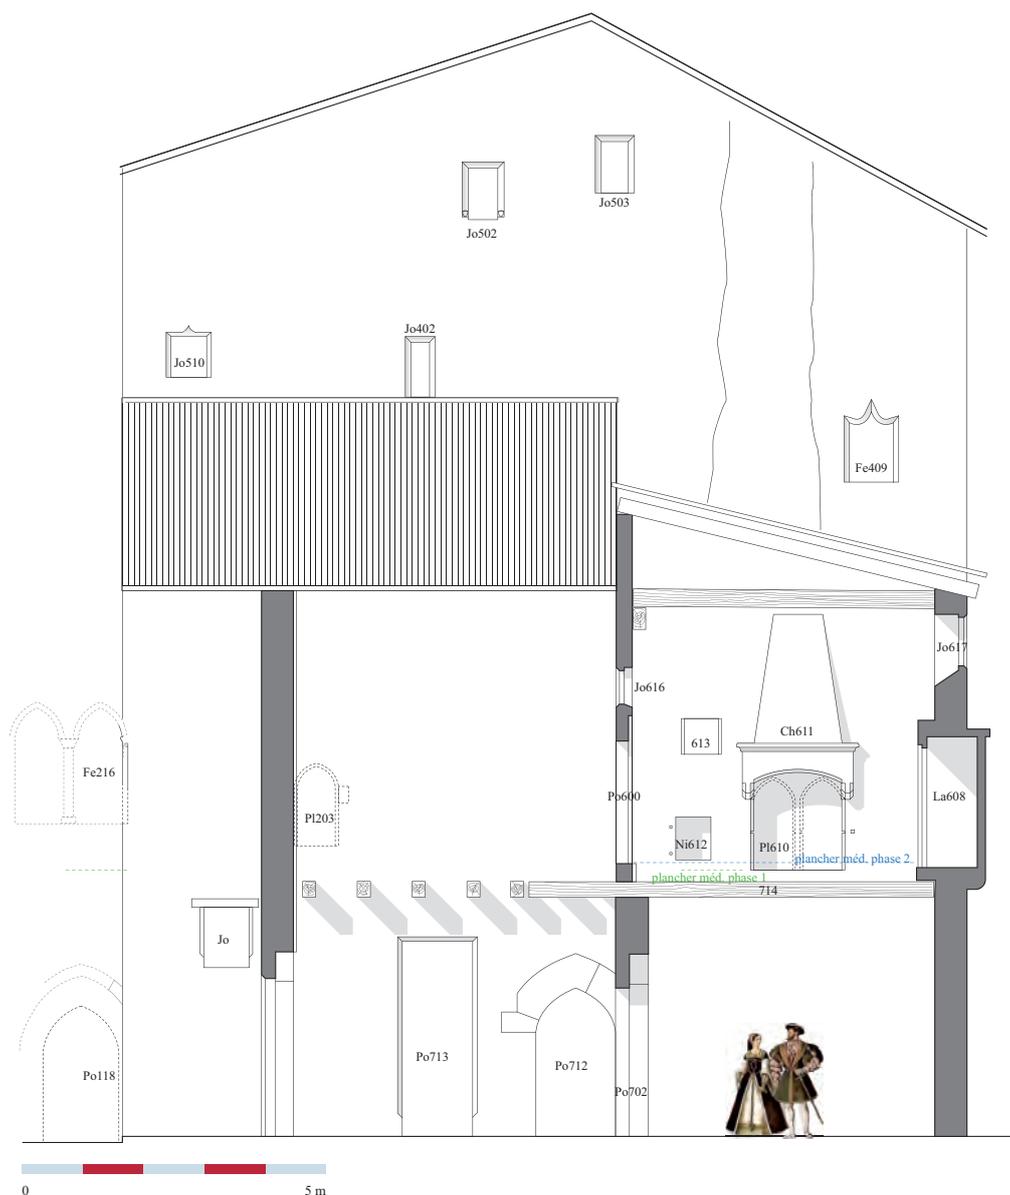
FIG. 6. COUPE EST-OUEST DU MUR DE FAÇADE ENTRE LE 10, RUE SÉGUIER ET LE 2, IMPASSE BONHOMME. DAO C. Viers.

simple, chapiteau à feuilles d'eau et palmette illustre plutôt le XII^e siècle². La porte du rez-de-chaussée est, comme celles de la cour, sans mouluration ; son arc a été arraché, sa base, bûchée. Un claveau du couvrement de l'embrasure est tout ce qui reste de l'ouverture, qui pourrait correspondre, par comparaison avec les portes de la cour, à une ouverture de dimensions proches, mais probablement pas à un grand arc de boutique. Les seuls aménagements intérieurs connus pour le moment sont des placards, sur ce mur sud, au premier étage. L'un est un placard simple, couvert d'un arc brisé, avec feuillure et logette latérale (fig. 6, Pl203). L'autre placard est de même facture, mais il est jumelé et apparemment sans logette (Pl610, fig. 6).

L'étage du nouveau bâtiment est doté de deux cheminées. L'une est aménagée dans le placard jumelé du premier état, sur la façade sud (fig. 6, Ch611). Des corbeaux formant consoles sont insérés sur les anciens piédroits du placard, et portent le faux manteau. Celui-ci enjambe le foyer en un arc segmentaire, appareillé en crossettes. Il est surmonté d'une corniche. La hotte pyramidale est partiellement incorporée dans le mur (fig. 9). Si l'arc surbaissé clavé

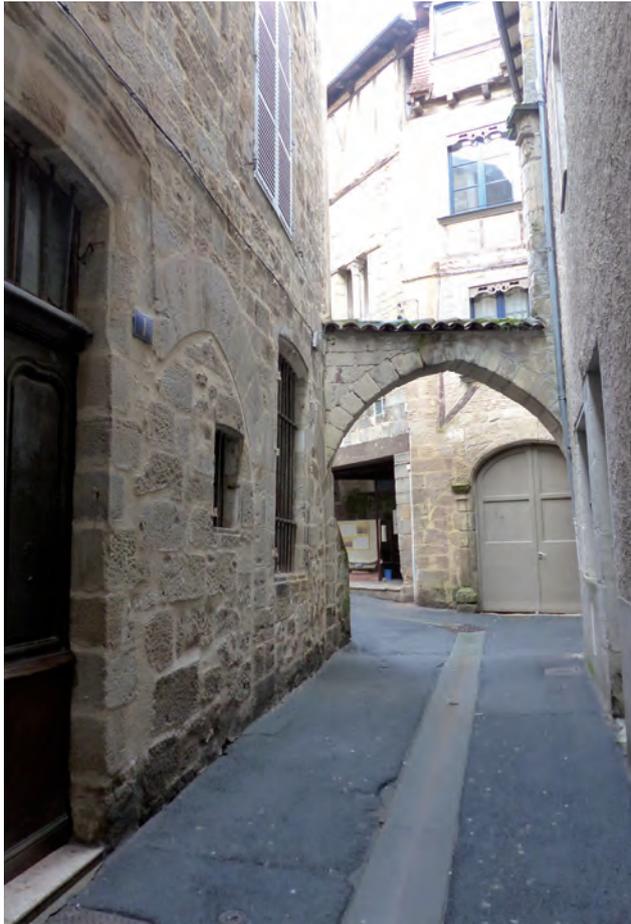
FIG. 7. VESTIGES D'UNE FAÇADE MÉDIÉVALE RUE SAINT-THOMAS, arc de boutique et piédroit de fenêtre au-dessus. Cl. C. Viers.

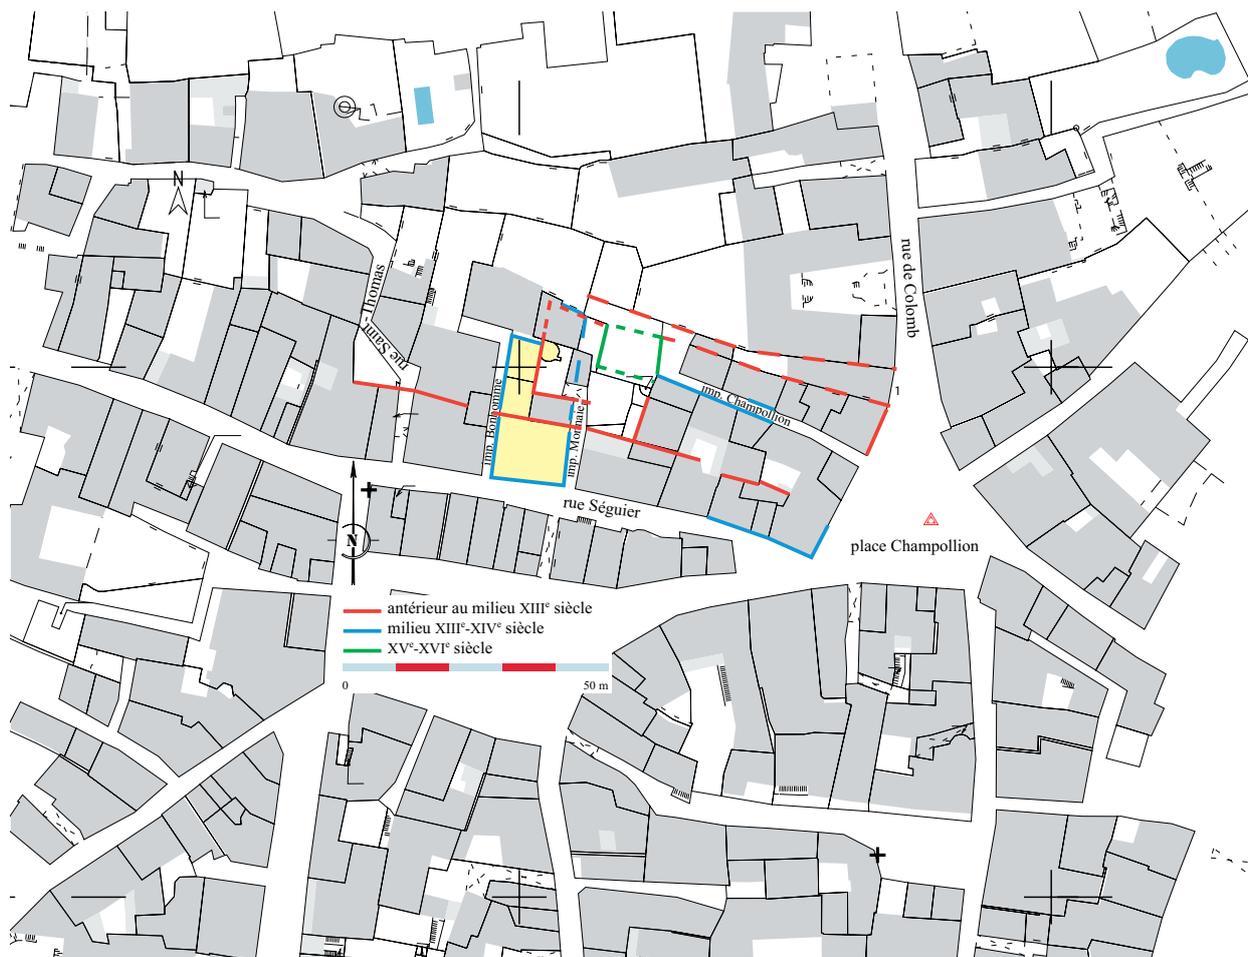
FIG. 8. PROPOSITION DE RESTITUTION DE RUES ANTÉRIEURES AUX GRANDS TRAVAUX DU MILIEU DU XIII^e SIÈCLE, à partir de l'inventaire du Service du Patrimoine. DAO C. Viers.

semble-t-il, été détruite au nord où les édifices repérés datent des XIV^e et XV^e-XVI^e siècles. La façade nord de ce bâtiment pourrait coïncider avec un alignement dans le parcellaire qui semble correspondre au fossile d'une rue antérieure au milieu du XIII^e siècle. On la suit à partir du n° 1 de la rue de Colomb, parallèlement au nord de l'impasse Champollion. Les façades du XIV^e siècle, et des XV^e-XVI^e siècles, au nord du bâtiment du 10, rue Séguier/2, impasse Bonhomme, matérialisent son emprise. Leur interruption prolonge l'impasse de la Monnaie et valide la création de cette ruelle au XIV^e siècle et la permanence de la rue est-ouest jusqu'au début de l'Époque moderne. Il semble donc que l'impasse Champollion soit contemporaine de la création de la rue Séguier, à la fin du XIII^e siècle (fig. 8).

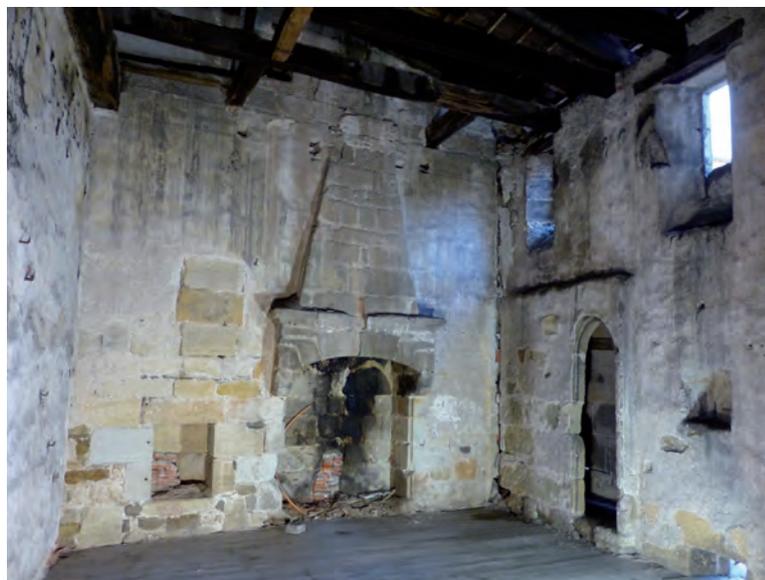
FIG. 9. CHEMINÉE AMÉNAGÉE DANS UN PLACARD ANTÉRIEUR ET LATRINES à l'étage du 2, impasse Bonhomme. Cl. C. Viers.

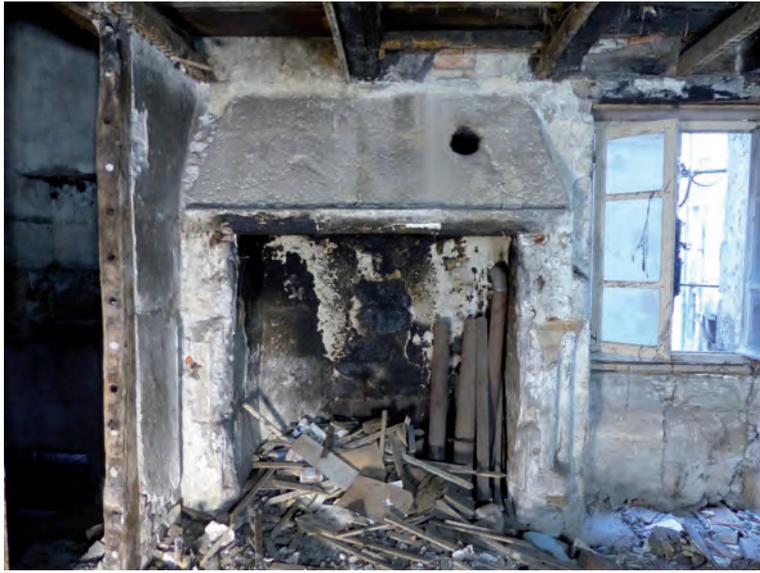
FIG. 10. VESTIGES D'UNE CHEMINÉE EN COFFRE au 2, impasse Bonhomme. Cl. C. Viers.

L'autre cheminée, sur l'impasse Bonhomme, est incorporée dans un coffre en encorbellement sur la rue, adoptant la forme de la hotte pyramidale, et surmonté d'une souche rectangulaire (fig. 13). Celle-ci a été modifiée, mais un des sommiers est encore en place dans le mur. Il est probable que les piédroits soient d'origine, déplacés. Ils sont constitués de deux colonnettes surmontées de petits chapiteaux très dégradés. Le manteau a été démonté (fig. 10). Deux coffres de latrines en saillie sur l'impasse sont localisés aux deux extrémités du bâtiment, et témoignent d'un niveau de confort élevé (fig. 19, Lat608 et 627). Afin de répartir les charges sur la maçonnerie de part et d'autre du vide généré par les latrines, des arcs de décharge les surmontent. L'épaisseur du mur ne suffisant pas à loger cet équipement, malgré l'encorbellement du coffre, les latrines de l'extrémité sud débordent également en saillie sur la salle (Lat608). Cet aménagement se greffe au mur de l'ancienne façade sur rue, détruit pour le raccourcir. Cette insertion, techniquement délicate, a, au cours du

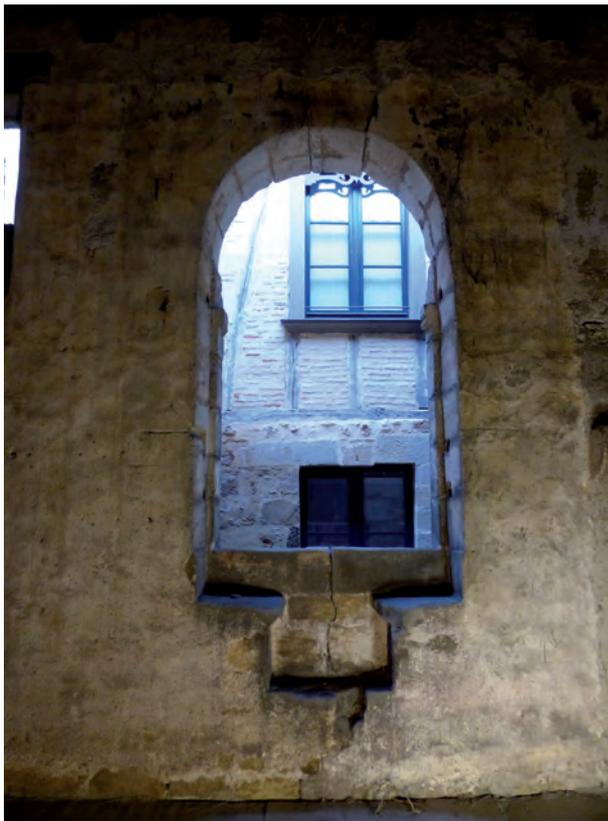
FIG. 11. FENÊTRE GÉMINÉE du 2, impasse Bonhomme. Cl. C. Viers.

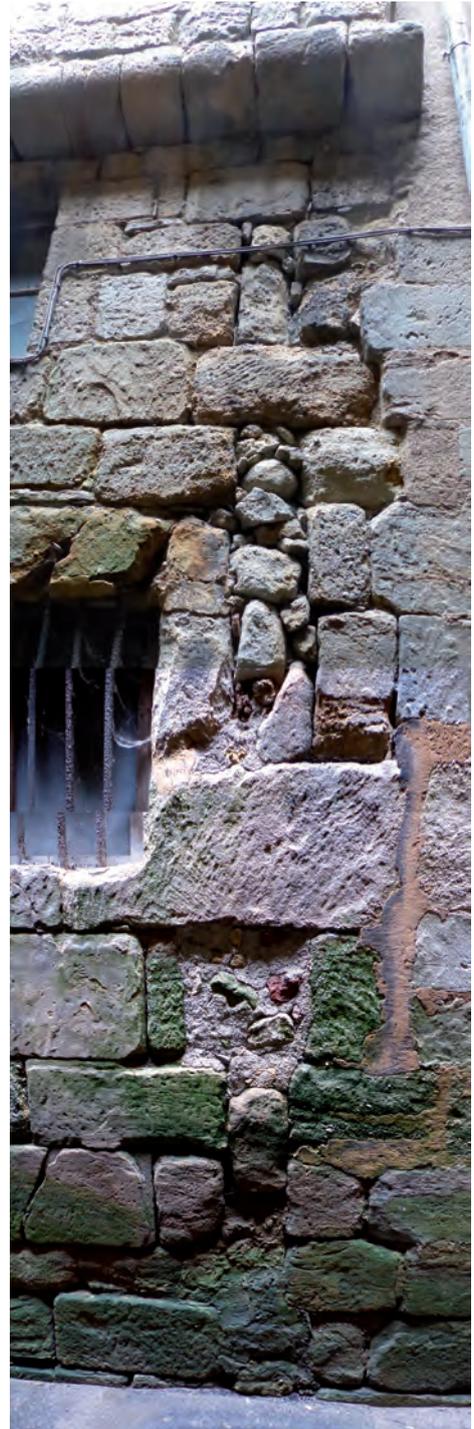
FIG. 12. DÉSORDRES DE LA MAÇONNERIE à l'intersection du 10, rue Séguier et du 2, impasse Bonhomme. Cl. C. Viers.

C'est probablement dans un laps de temps assez proche que fut bâti le 10, rue Séguier. La jonction avec les deux façades sur l'impasse Bonhomme montre d'importants désordres. Trois maçonneries appartenant à trois phases différentes se rejoignent à cet emplacement : la première façade est-ouest du premier état, la façade sur l'impasse Bonhomme du n° 2 du deuxième état, enfin la façade sur cette impasse du 10, rue Séguier, dans un troisième état (fig. 12). Il n'est pas possible de l'affirmer avec certitude, mais on peut penser que la création de la rue Séguier fut concomitante de celles des deux impasses. L'ancienne façade est-ouest sur rue du 2, impasse Bonhomme, était-elle déjà condamnée lors de la construction du deuxième état de cet édifice ? C'est fort probable dans la perspective d'un projet urbain. Si elle n'était pas encore condamnée physiquement, le projet devait être annoncé. La construction du 10, rue Séguier, s'inscrit vraisemblablement dans ce projet global.

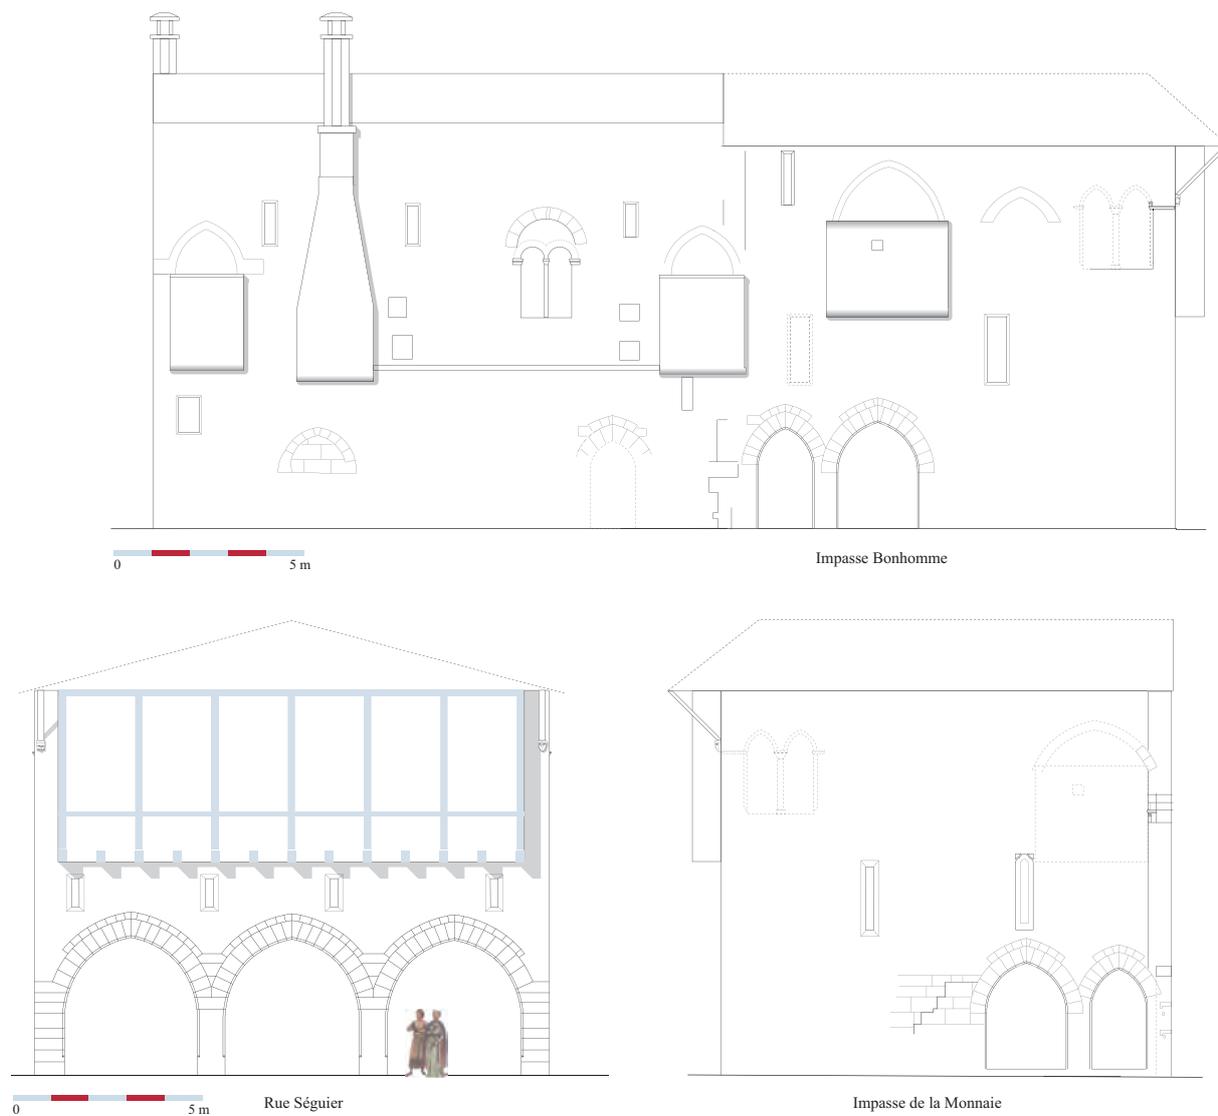
FIG. 13. RESTITUTION DES FAÇADES MÉDIÉVALES DU 10, rue Séguier et du 2, impasse Bonhomme. DAO C. Viers.

servaient-elles de support à une pièce de bois, c'est ce que laisse supposer leur sommet, plat. Leur position à moins de 1,50 m du sommet des murs gouttereaux laisse penser qu'ils pouvaient servir d'appui à des aisseliers soutenant la toiture et soulageant le pan de bois de cette charge, ce qui était souhaitable étant donné la largeur importante de la façade sur rue. C'est le seul témoignage que nous en ayons pour cette époque. L'équipement le plus visible est la présence de vastes latrines sur l'impasse Bonhomme (fig. 13). Comme celles du n° 2, elles empiètent en encorbellement sur l'espace public. Le coffre repose sur une ligne de corbeaux juxtaposés. La mince paroi (15 cm) est percée d'un petit jour carré. Le siège a disparu, mais l'ouverture de la porte indique qu'il se trouvait du côté opposé. Cette dernière, couverte d'un arc segmentaire se fermait de l'intérieur, comme le montre l'orientation de la feuillure (fig. 19 : Lat311). Il semble que des latrines du même type aient pu être installées en fond de parcelle, impasse de la Monnaie. Deux claveaux sans mouluration apparente et le négatif d'un troisième témoignent de la présence d'un arc de décharge dont la hauteur ne peut pas correspondre à une fenêtre (trop bas). La restitution de cet arc est complétée par le couvrement brisé du jour d'escalier situé à proximité, et permettant de localiser son axe. La dimension de cet arc correspond à celui qui se trouve en décharge des latrines de l'impasse Bonhomme (fig. 13).

Dans l'angle formé par la rue Séguier et l'impasse Bonhomme ouvrait une fenêtre (fig. 13). Un piédroit et le départ de la forme correspondante sont conservés. On ne distingue à l'heure actuelle qu'un décor de feuilles niché à la base de l'arc. La moulure est noyée dans l'enduit de la façade. La présence de ce petit décor sculpté suggère de restituer une forme couverte d'un arc brisé. Sa moulure reste à découvrir en dégarnissant le piédroit. Entre cette fenêtre et les latrines, un claveau et le négatif d'un extrados indiquent la présence d'un aménagement médiéval, détruit lors du percement d'une fenêtre moderne. Le claveau, dépourvu de mouluration, semble appartenir au couvrement d'une embrasure traversante, ou à un arc de décharge. L'emprise de cet aménagement ne laisse pas place à une fenêtre ternée, la fenêtre était donc gémignée. La position en altitude de cet équipement est trop basse pour appartenir à une autre fenêtre. Elle est trop haute pour être un contrecœur. L'hypothèse d'un évier peut en revanche être envisagée, ou celle d'un grand placard (fig. 13). On peut s'interroger sur la présence de fenêtres sur l'impasse de la Monnaie. L'appareil du mur de part et d'autre des fenêtres modernes ne paraît pas modifié. Il est possible qu'ait existé une fenêtre placée près de l'angle, à l'identique de celle de l'impasse Bonhomme. En effet, la tête de mur à l'emplacement de cette fenêtre paraît reprise. Le démontage du culot féminin corrobore cette hypothèse. Deux placards, percés dans le mur mitoyen avec le 2, impasse Bonhomme, peuvent appartenir à cette époque (fig. 19, Pl301a et 301b) : ils sont dépourvus d'étagère, mais bordés d'une feuillure.

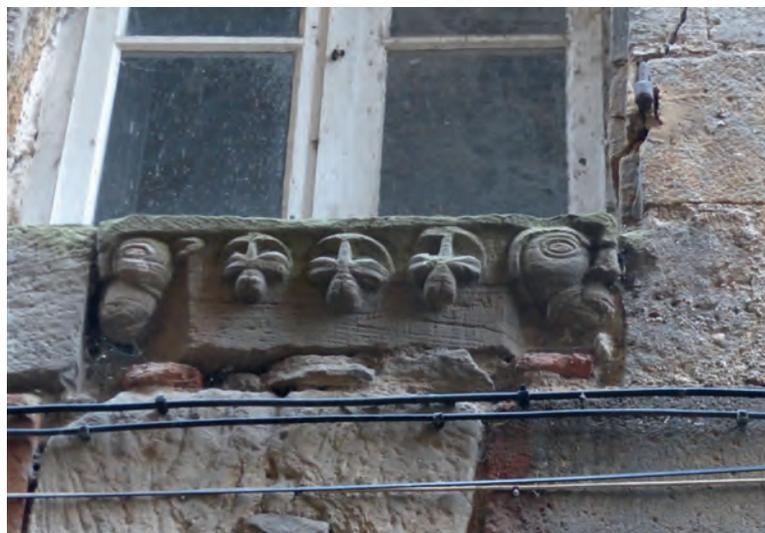
FIG. 14. CHAPITEAU DE PILIER MÉDIÉVAL, remployé comme appui d'une fenêtre sur l'impasse de la Monnaie. Cl. C. Viers.

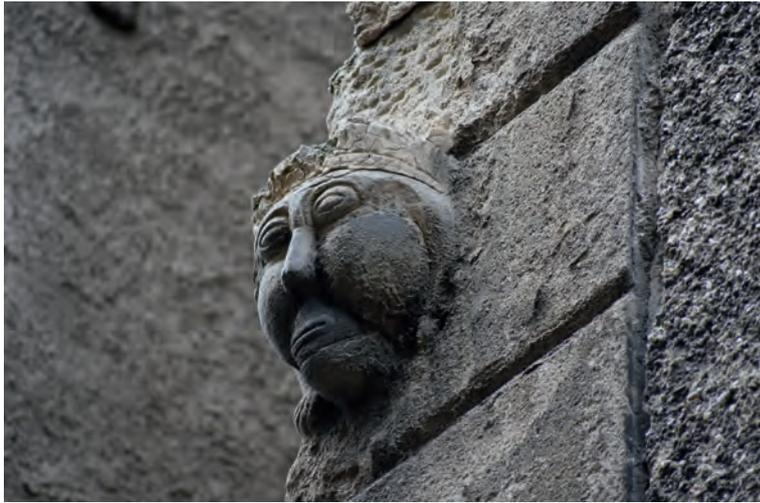
FIG. 15. CULOT À FIGURE MASCULINE, sur la rue Séguier. Cl. A.-L. Napoléone.

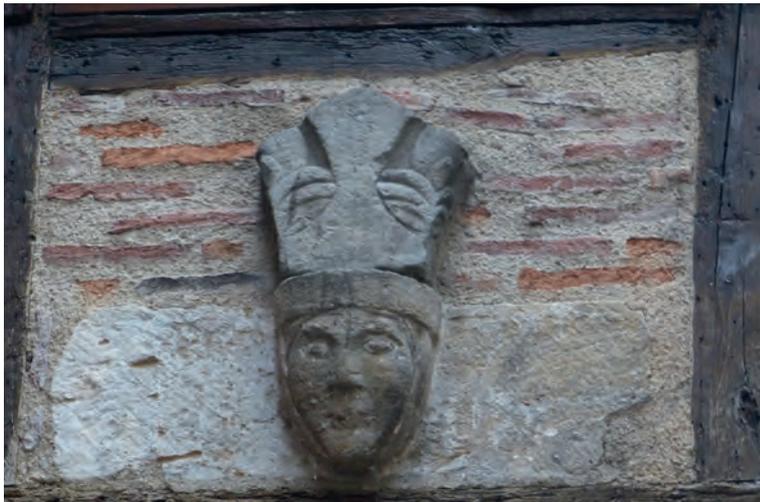
FIG. 16. CULOT À FIGURE FÉMININE, en remploi, pendant du culot masculin sur la rue Séguier, sur lequel a été posé le départ des arcs issu de la fenêtre 216. Cl. C. Viers.

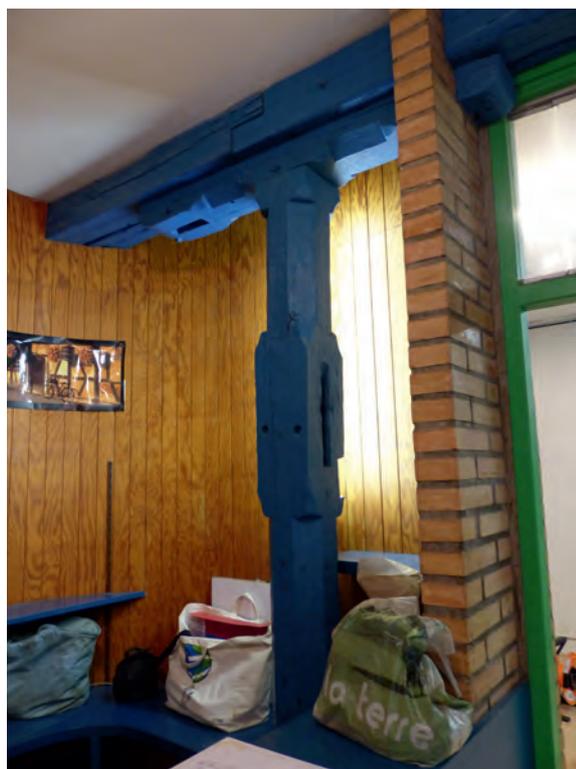
FIG. 17. PILIER DU XV^e SIÈCLE, en place au rez-de-chaussée du 10, rue Séguier. Cl. C. Viers

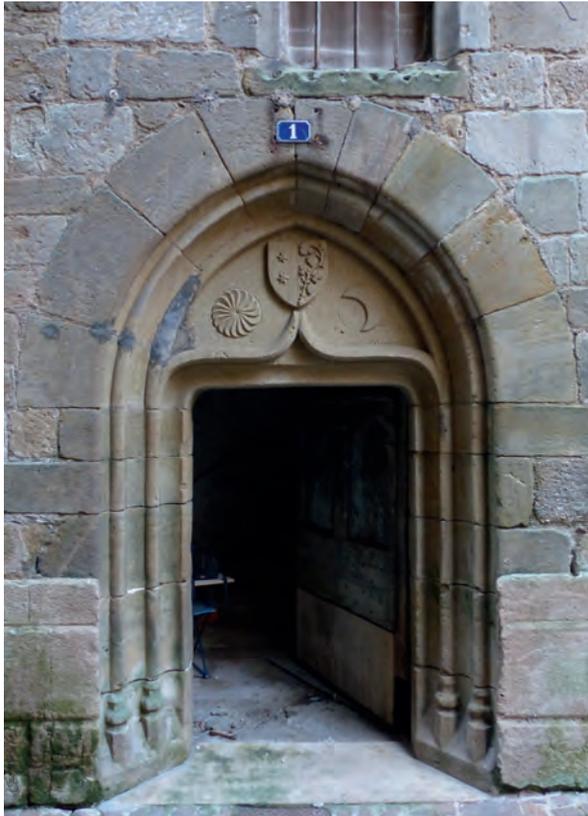
FIG. 18. PORTAIL ARMORIÉ DE L'ESCALIER DU XV^e SIÈCLE SUR L'IMPASSE DE LA MONNAIE, desservant le 10, rue Séguier. Cl. C. Viers.

Le bâtiment fut divisé perpendiculairement à la rue Séguier par un puissant mur de refend qui s'inséra contre le piédroit occidental de l'arc de boutique central (fig. 3). La mise en place de ce mur provoqua la destruction de tous les planchers médiévaux. Dans l'angle en fond de parcelle, sur l'impasse de la Monnaie, fut installée une tour d'escalier de plus de 4 m de côté. Le bâtiment fut surélevé d'un étage. Un niveau intermédiaire vint subdiviser le rez-de-chaussée médiéval. La poutre maîtresse du nouveau plancher est soutenue au rez-de-chaussée par un pilier de bois chanfreiné (fig. 17 et 20). Des aisseliers contreventent le chapeau qui soulage la poutre. Tous les niveaux furent dorénavant desservis par l'escalier en vis continu (fig. 19). Sa porte en ogive est agrémentée d'un décor soigné et opulent. Les piédroits sont moulurés de tores en amande retombant sur des bases prismatiques. Sur le tympan se dessine une grande accolade surmontée d'un écu armorié, probablement celui du commanditaire, encadré d'un soleil et d'une lune (fig. 18).

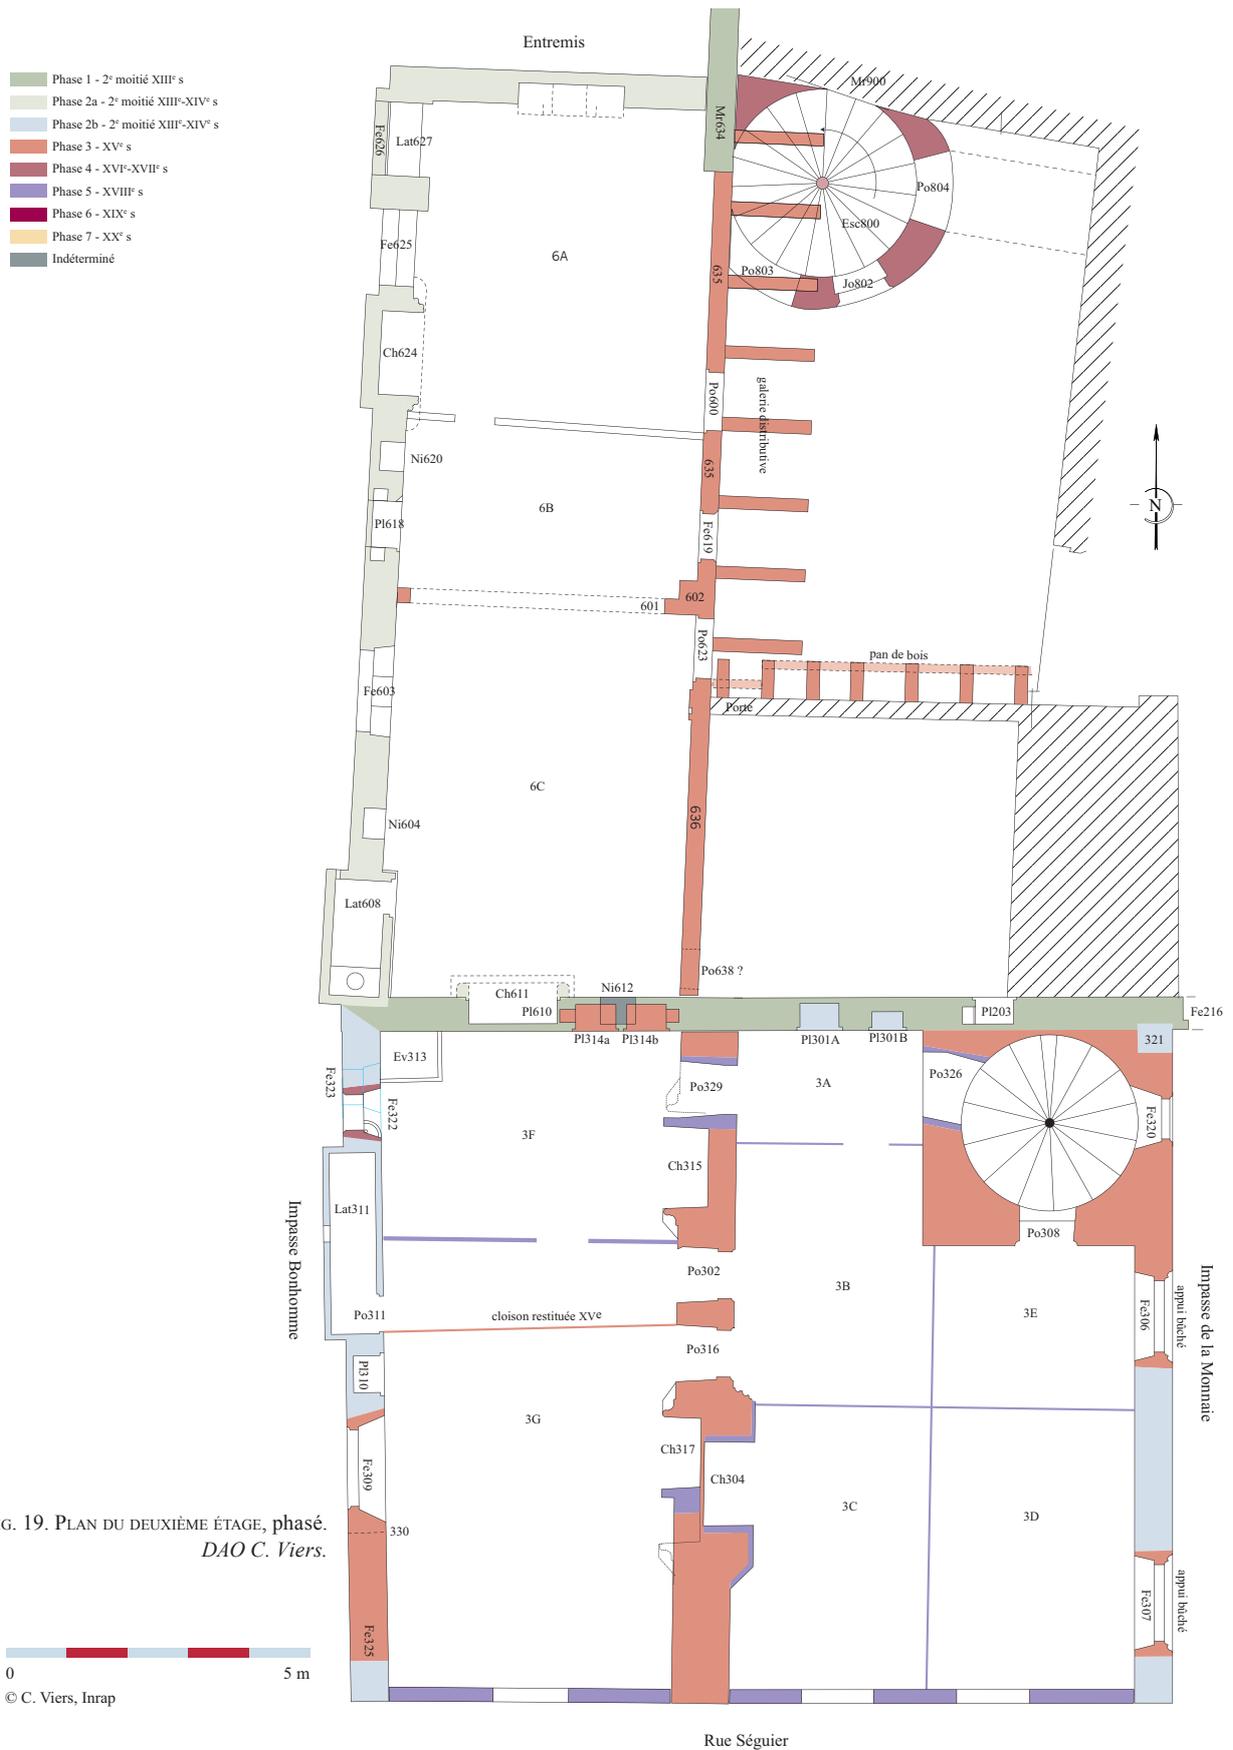
FIG. 19. PLAN DU DEUXIÈME ÉTAGE, PHASÉ.
DAO C. Viers.

de petites niches d'éclairage (fig. 19, Ni604 et 620) où pouvaient se loger des lampes (45 x 50 cm). Enfin des jours rectangulaires (dont deux de part et d'autre de la cheminée en coffre), situés en hauteur, complétaient l'éclairage de ces pièces et permettaient de compenser le peu de lumière issu de l'étroitesse de l'impasse. Comme pour le premier état, l'édifice ne comporte que deux niveaux en pierre. Cependant, la présence d'un jour sur l'entremis permet de supposer qu'un niveau en pan de bois sur l'impasse pouvait s'y superposer.

À l'étage, donc, si la façade nord n'existe plus, celle de l'est présente deux portes couvertes d'arcs brisés (Po 623 et 600) et une demi-croisée (fig. 19). L'encadrement de la croisée est bordé d'un chanfrein, amorti sur un congé. À l'intérieur, les deux parties de l'ouverture sont dotées d'une feuillure. Les portes sont absolument semblables. Leur encadrement de pierre est à arêtes vives, sans mouluration. L'arc extradossé est épais de 42 cm, doté d'une clé. Chacune d'elles est surmontée d'un petit jour rectangulaire au pourtour chanfreiné. Ces portes donnaient sur une galerie distributive en bois dont certaines poutres sont en place. L'encorbellement de bois, plus court sur la façade sud semble montrer que la galerie ne se retournait pas, mais permettait d'accéder à ce corps, dont la façade était en pan de bois. En effet, il n'existe vraisemblablement pas de communication entre l'aile ouest et l'aile sud dans le bâtiment, cloisonné dans le prolongement

Un escalier en vis continue est construit dans l'angle de la cour (plan en fig. 19). Pour autant, dans sa construction d'origine, cet escalier ne dessert pas le 2, impasse Bonhomme. La porte qui donne accès à la galerie distributive est un percement postérieur, comme les étages. Cet escalier semble donc dévolu à un autre bâtiment, situé au nord de la cour. Il détruit en partie la galerie distributive. Les ouvertures sont dotées de chanfrein, et les appuis illustrent la période moderne, sans précision. La construction est de piètre qualité, faite de petits moellons d'un grès clair et de matériaux divers. La date de la mise

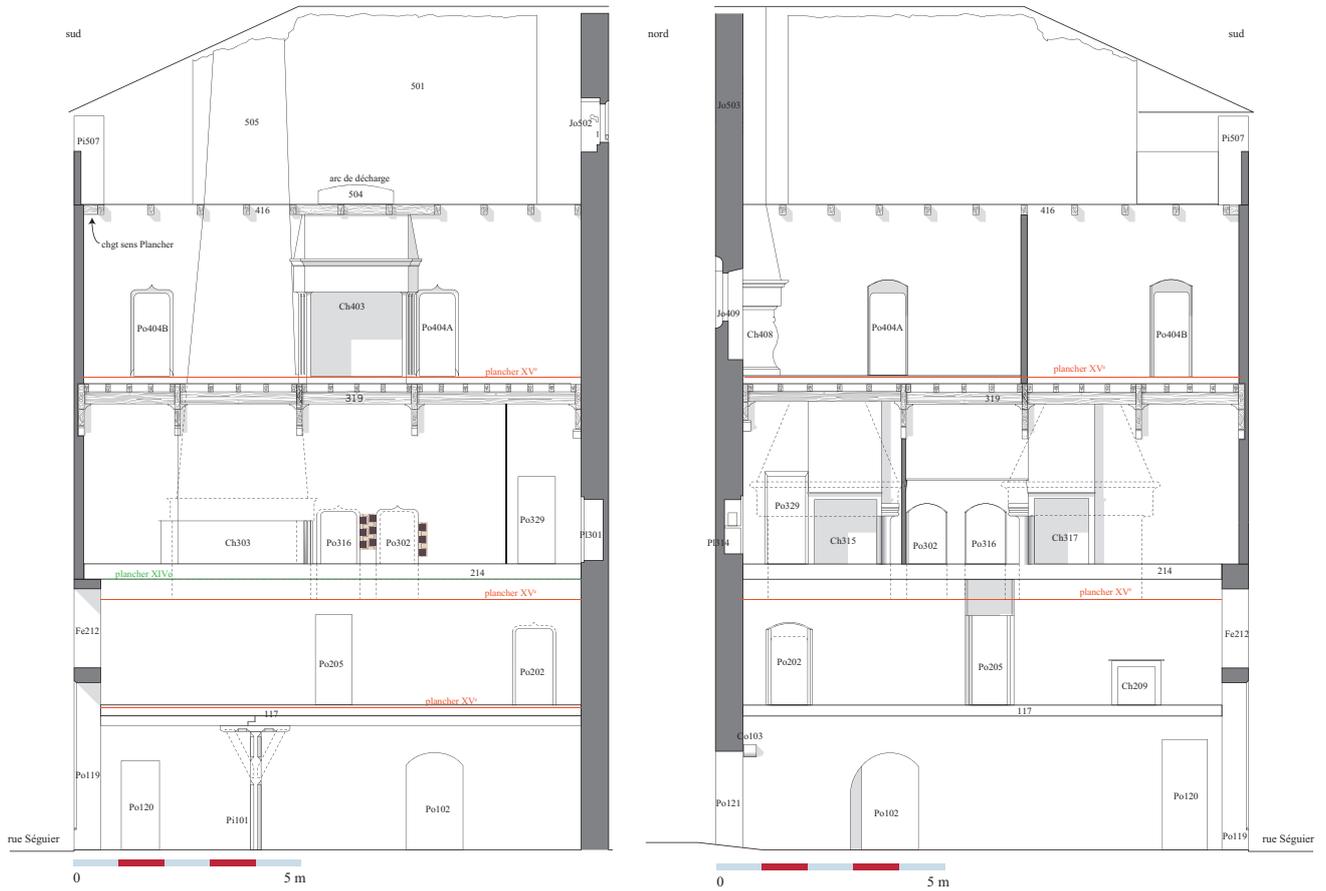
FIG. 20. COUPES SUR LE MUR DE REFEND CONSTRUIT AU XV^e SIÈCLE, qui porte toutes les cheminées. DAO C. Viers.

claires. La seconde pièce ne semble éclairée que par un jour, probablement d'origine médiévale. Un placard jumelé y est ouvert dans le mur mitoyen avec le 2, impasse Bonhomme (Pl314a et 314b). La grande pièce donnant sur l'impasse de la Monnaie est largement éclairée par deux fenêtres à croisée (Fe306 et 307). Une grande cheminée aux piédroits moulurés assure le confort (Ch304). Dans cette pièce, les piédroits des portes jumelées sont peints d'un faux appareil noir sur fond clair (fig. 20 et fig. 21).

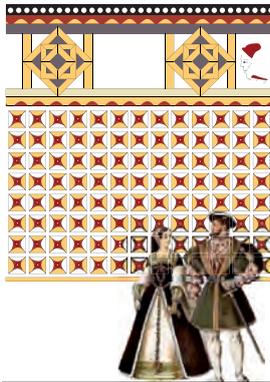
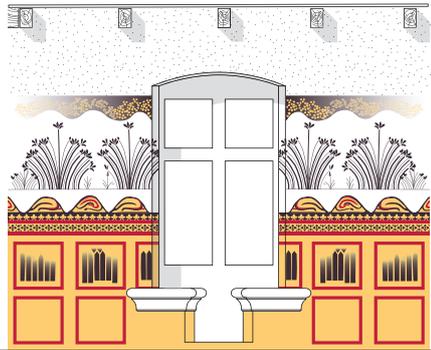
FIG. 21. LES DÉCORS PEINTS DES DEUX ÉDIFICES. DAO C. Viers.

En l'état, trois pièces ont livré des enduits peints (fig. 21), mais la couverture actuelle fait présumer la conservation de ces enduits dans toutes les pièces. Leur dégagement permettrait d'avoir une vision d'ensemble du programme pictural de cet édifice au tournant du XVI^e siècle. On remarque que les fenêtres ont deux profils de moulure. Le plus simple est composé d'un cavet, le second juxtapose deux cavets séparés par un listel. Pour autant, toutes ces fenêtres sont certainement contemporaines, le choix de la moulure illustrant probablement le statut plus ou moins important de la pièce.

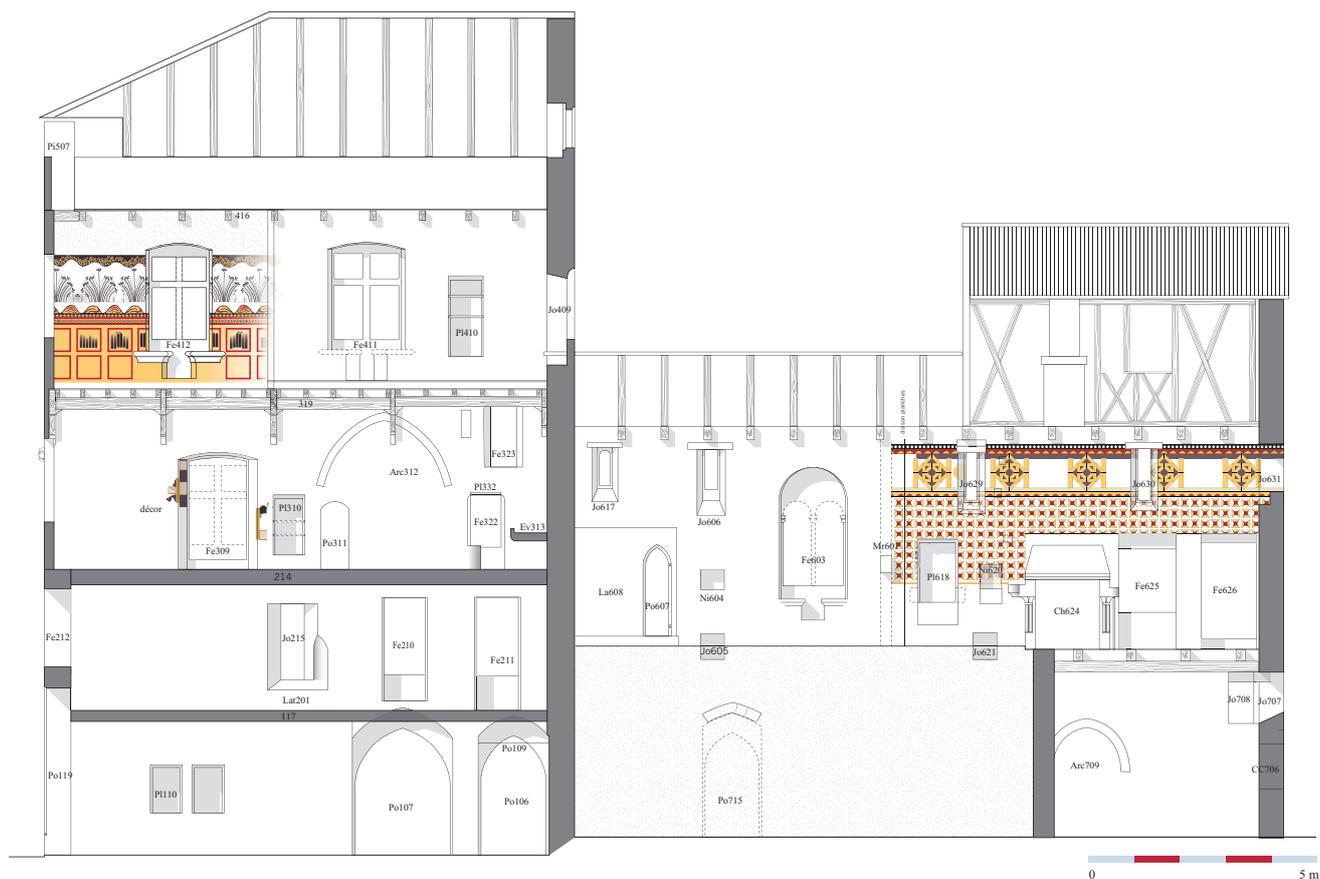
FIG. 22. COUPE LONGITUDINALE SUR LES DEUX ÉDIFICES, vue vers l'impasse Bonhomme. DAO C. Viers.

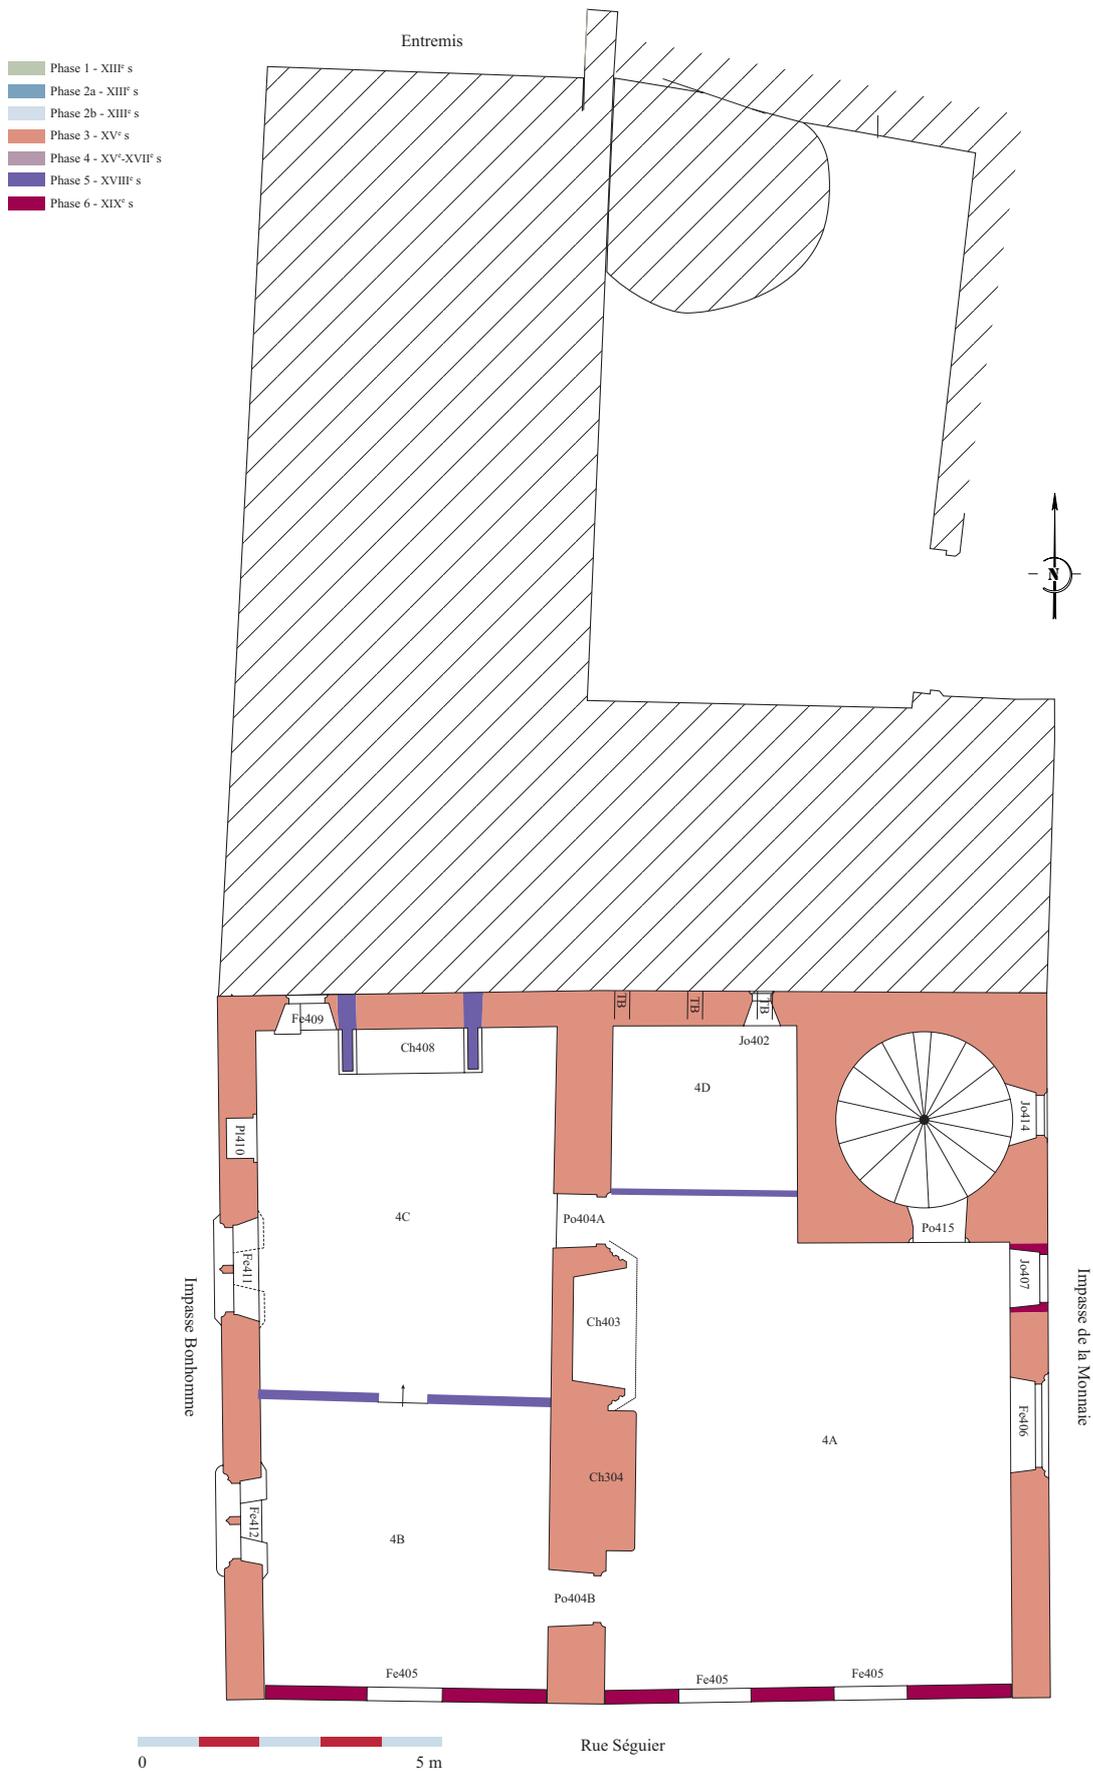
FIG. 23. PLAN DU TROISIÈME ÉTAGE DU 10, rue Séguier. DAO C. Viers.

Le troisième étage est surélevé sur la construction médiévale. Il comporte quatre pièces, deux de chaque côté du refend (fig. 23). On accède depuis l'escalier à la plus grande, du côté de l'impasse de la Monnaie. Une fenêtre à croisée ouvre de ce côté (Fe406). Une cheminée intégralement conservée sur le refend chauffe la pièce (Ch403). Au nord, un jour éclaire un petit espace probablement cloisonné. De part et d'autre de la cheminée, deux portes desservent les pièces donnant sur l'impasse Bonhomme (fig. 23 plan, Po404A et 404B ; fig. 24). Celles-ci ne comportent pas de cheminée. Elles sont en revanche ouvertes de fenêtres à croisées (Fe411 et 412), dont les coussièges et la croisée sont intacts. La pièce du fond est agrémentée d'un placard. Une autre petite fenêtre au linteau délardé d'une grande accolade ouvre dans le mur nord. La pièce sur la rue Séguier possède également une fenêtre à croisée sur l'impasse. À gauche de cette fenêtre subsiste un décor peint, alors qu'il est masqué par des peintures postérieures de l'autre côté de la fenêtre. Ce riche décor est d'une grande élégance (fig. 21 et 22). Le registre bas est composé de deux rangs de cadres rouges.

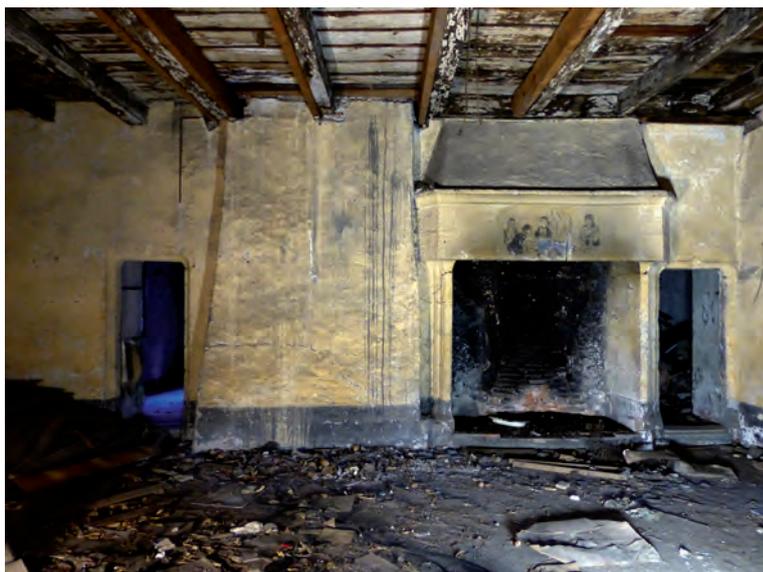
FIG. 24. LA SALLE SUR L'IMPASSE DE LA MONNAIE, AU TROISIÈME ÉTAGE DU 10, RUE SÉGUIER.
Cl. C. Viers.

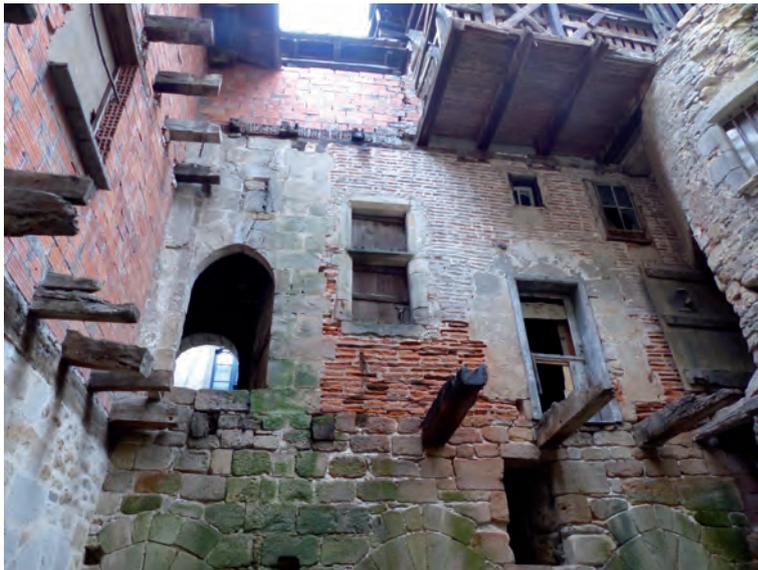
FIG. 26. L'ÉTAGE SUR COUR DU 2, IMPASSE BONHOMME, en pierre et brique. Cl. C. Viers.

La principale nouveauté dans le 2, impasse Bonhomme, est l'abandon du pan de bois sur cour, remplacé par de la maçonnerie. Fait rare à Figeac, la construction est mixte, en pierre pour les encadrements de baies et l'ossature, et en brique, utilisée comme remplissage et cloisonnement (fig. 26).
