MÉMOIRES
DE LA SOCIÉTÉ ARCHÉOLOGIQUE
DU MIDI DE LA FRANCE

TOMES LXXX-LXXXI

LE 10, RUE SÉGUIER - 2, IMPASSE BONHOMME À FIGEAC. ÉVOLUTION D'UN ÎLOT DU XIII^e AU XVIII^e SIÈCLE

par Catherine VIERS *

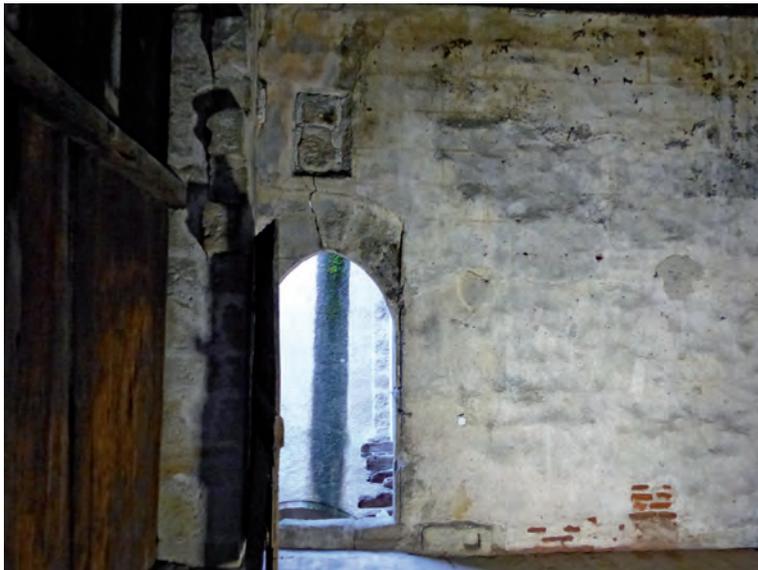
FIG. 27. DÉCOR DE FAUX-APPAREIL à l'étage du 2, impasse Bonhomme. Cl. C. Viers

Les deux pièces donnant sur l'impass conservent des enduits muraux. La plus petite des pièces comporte un faux-appareil, orné d'une fleurette au centre de chaque bloc (fig. 27). Dans l'autre, le décor est plus complexe (fig. 21 et 22). Une plinthe blanche, haute de 1 m, s'achève par une bande jaune. Sur près de 1,90 m de haut se juxtaposent des carrés de 18 cm de côté, qui forment un motif en tapis. Ils sont redécoupés par des arcs de cercles, formant avec le recul des quadrilobes jaunes et blancs. Le centre rouge est marqué par une fleur à quatre pétales rouge plus sombre avec un petit cœur blanc. Une frise jaune à ondes rouge surmonte le panneau. Au-dessus, bordés d'une bande jaune pâle en bas et grise en haut, des losanges jaunes et gris, dans lesquels sont inscrits des carrés et de nouveaux losanges, alternent avec des panneaux figurés et peut-être d'autres motifs géométriques. Parmi ces figures, un personnage barbu coiffé de rouge est dessiné de profil. Une nouvelle frise rouge, cette fois à ondes jaune, borde les losanges, puis une bande noire à ligne de pois blancs⁸. Ce décor exceptionnel est conservé sur trois des murs de cette salle.
