L'ÉGLISE ROMANE SAINTE-MARIE DE CAP D'ARAN DANS L'ANCIEN DIOCÈSE DE COMMINGES

par Emmanuel GARLAND *

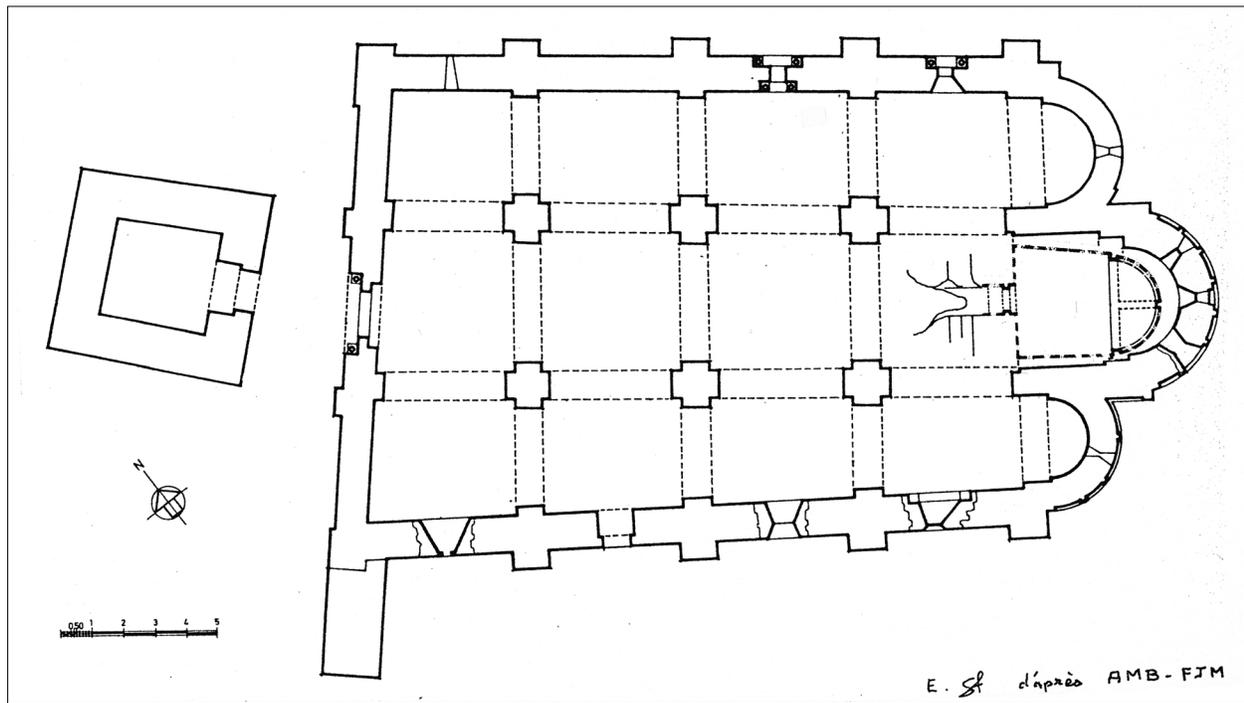
FIG. 1. PLAN DE L'ÉGLISE SAINTE-MARIE DE CAP D'ARAN, au niveau du sol (avec indication de la crypte sous le chœur, en pointillés).
D'après A. Mazcuñan et F. Junyent, *Catalunya romànica*.

Dans ses formes générales, l'église Sainte-Marie répond à l'archétype basilical pyrénéen (9) : trois nefs parallèles, séparées par de puissantes piles cruciformes, débouchent directement, sans l'intermédiaire d'un transept, sur un chœur composé de trois absides. Une puissante tour-clocher est implantée, hors œuvre, en avant de la façade occidentale. Distante de seulement 2,50 m à 2,90 m de celle-ci, elle limite *de facto* l'usage de cette entrée occidentale. L'édifice s'inscrit dans un quadrilatère irrégulier de près de 29,50 m sur 17,20 m hors tout (fig. 1) (10). À l'intérieur, les nefs dessinent un quadrilatère, lui aussi irrégulier, de 21,40 m x 13,60 m x 20 m x 14,50 m, pour une hauteur au faite supérieure à 10 m. L'irrégularité du plan vient de ce que le collatéral sud s'évase fortement d'est en ouest, ainsi que la travée occidentale de la nef du nord au sud. Les trois nefs n'ont pas la même largeur : celles du collatéral nord et de la nef centrale sont quasiment constantes d'est en ouest, et mesurent respectivement 3,70 m et 4,40 m ; celle du collatéral sud varie de 3 m à l'est, à 4 m à l'ouest (11).

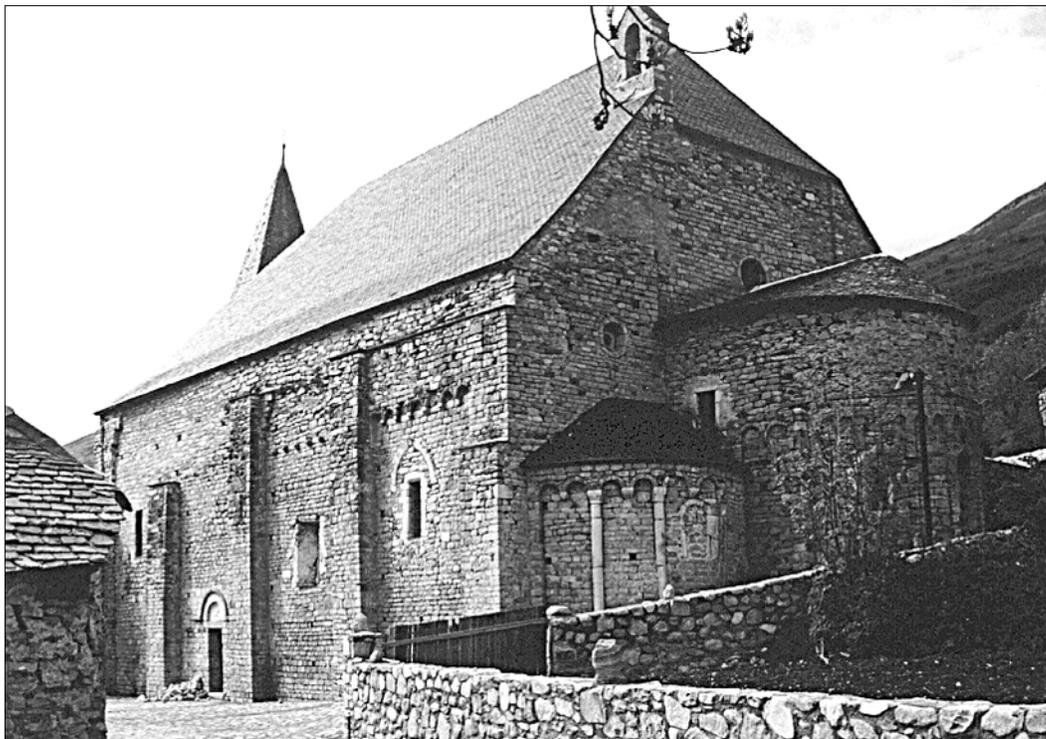
FIG. 2. L'ÉGLISE, VUE DU SUD-EST.
Cliché Emmanuel Garland.

Mur sud (d'est en ouest) (fig. 2, 9)

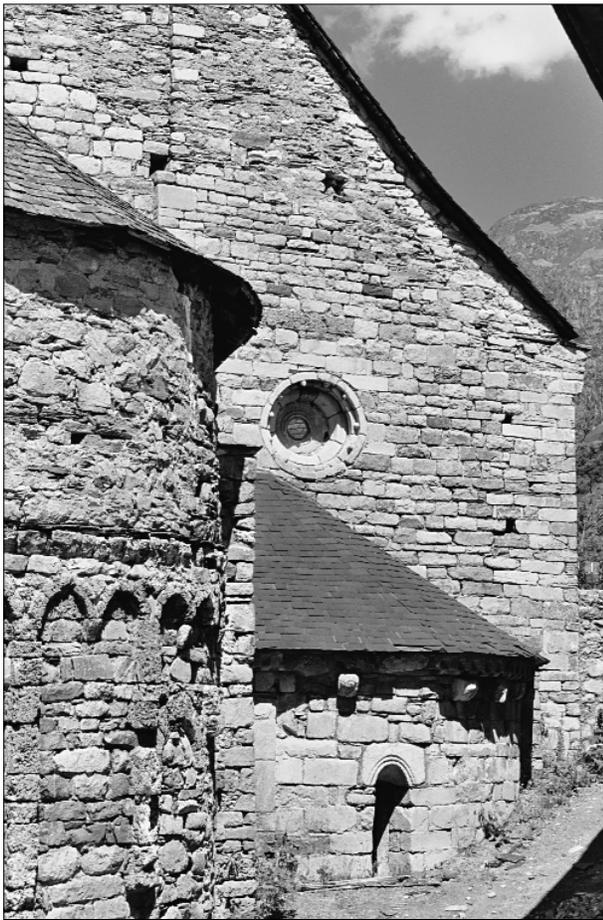
FIG. 3. LE CHEVET, PARTIE NORD. Cliché Emmanuel Garland.

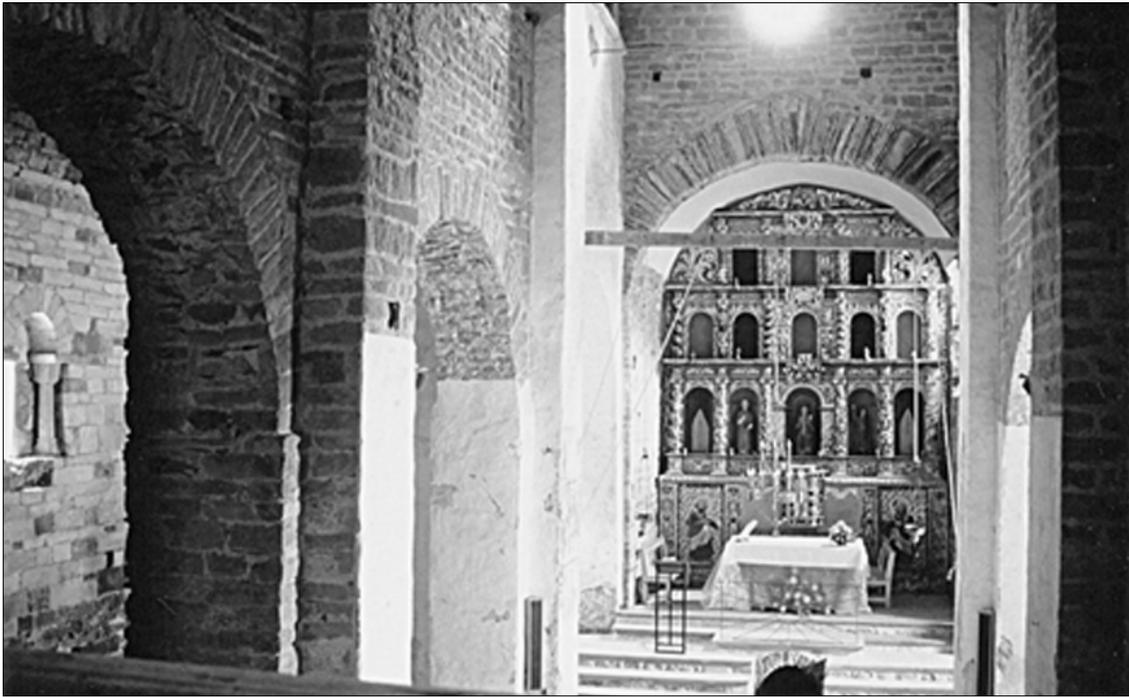
FIG. 4. LA NEF, prise de la tribune ouest. *Cliché Emmanuel Garland.*

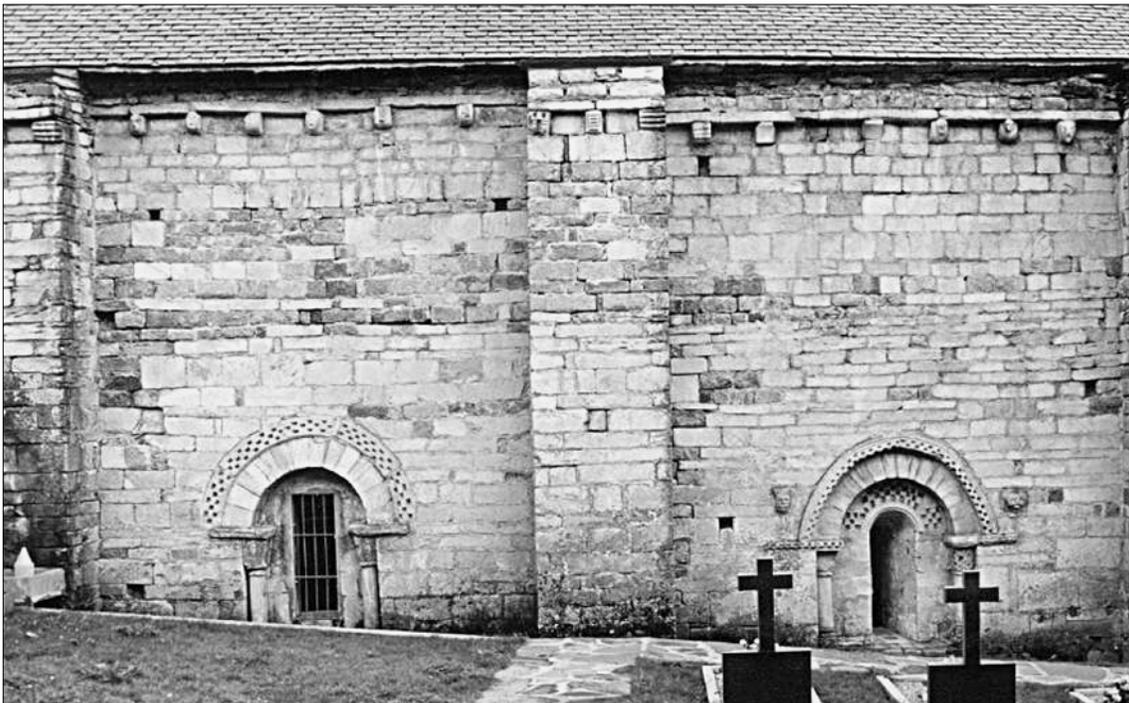
FIG. 5. LES DEUX TRAVÉES ORIENTALES DU MUR NORD. *Cliché Emmanuel Garland.*

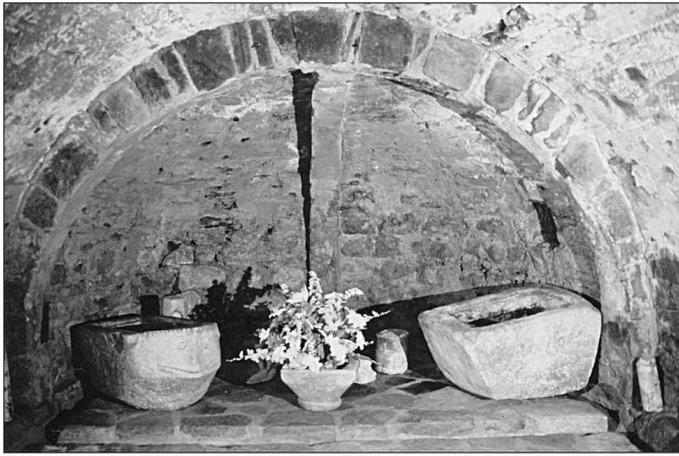
FIG. 6. L'ABSIDE. CUL-DE-FOUR DE LA CRYPTÉ. Cliché Emmanuel Garland.

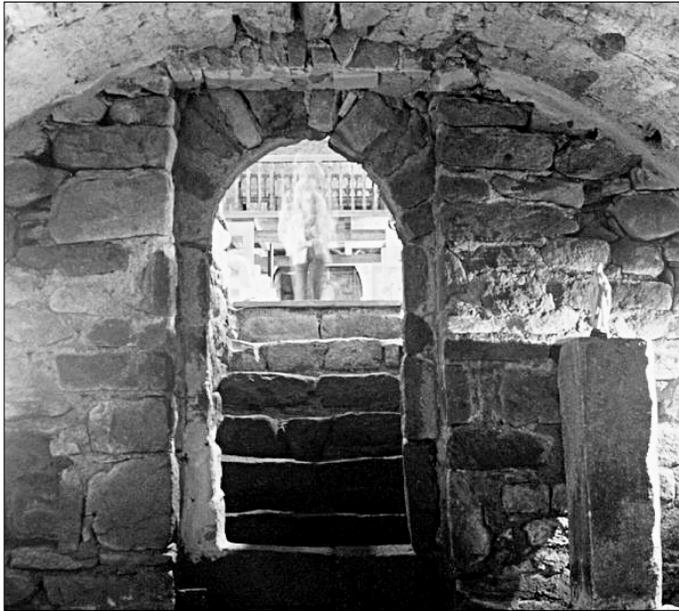
FIG. 7. L'ENTRÉE DE LA CRYPTÉ. Cliché Emmanuel Garland.

Le profil et la structure de l'entrée de la crypte s'inscrivent dans la tradition architecturale vernaculaire, celle prévalant localement avant l'an mille, mais tant la forme même de l'arc de l'ouverture que le cul-de-four interdisent de dater cet ensemble avant le tournant du XI^e siècle, compte tenu précisément du contexte local. Quant à l'abside supérieure, elle présente tous les caractères de ce que l'on désigne communément par le premier art roman de tradition lombardo-catalane; ces caractères sont ici matures – on n'observe pas les tâtonnements de Roda de Isabena, d'Obarra ou de la triade larboustaise (29) –, ce qui permet de situer sa construction dans le deuxième quart du XI^e siècle, datation qui est compatible avec celle de la crypte: ces deux éléments ont pu être édifiés simultanément ou l'un après l'autre, mais dans ce cas sans qu'un grand laps de temps se soit écoulé entre les deux.

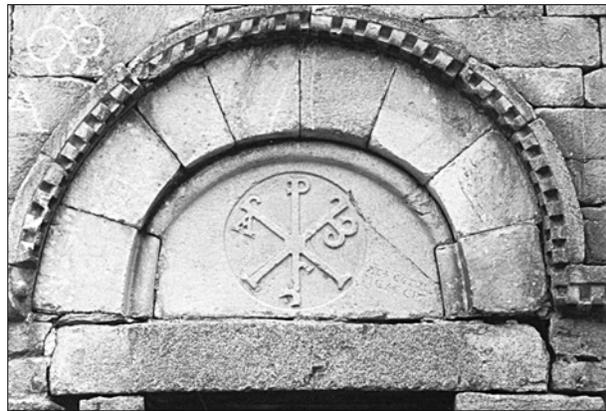
FIG. 8. LE PORTAIL SUD. Cliché Emmanuel Garland.

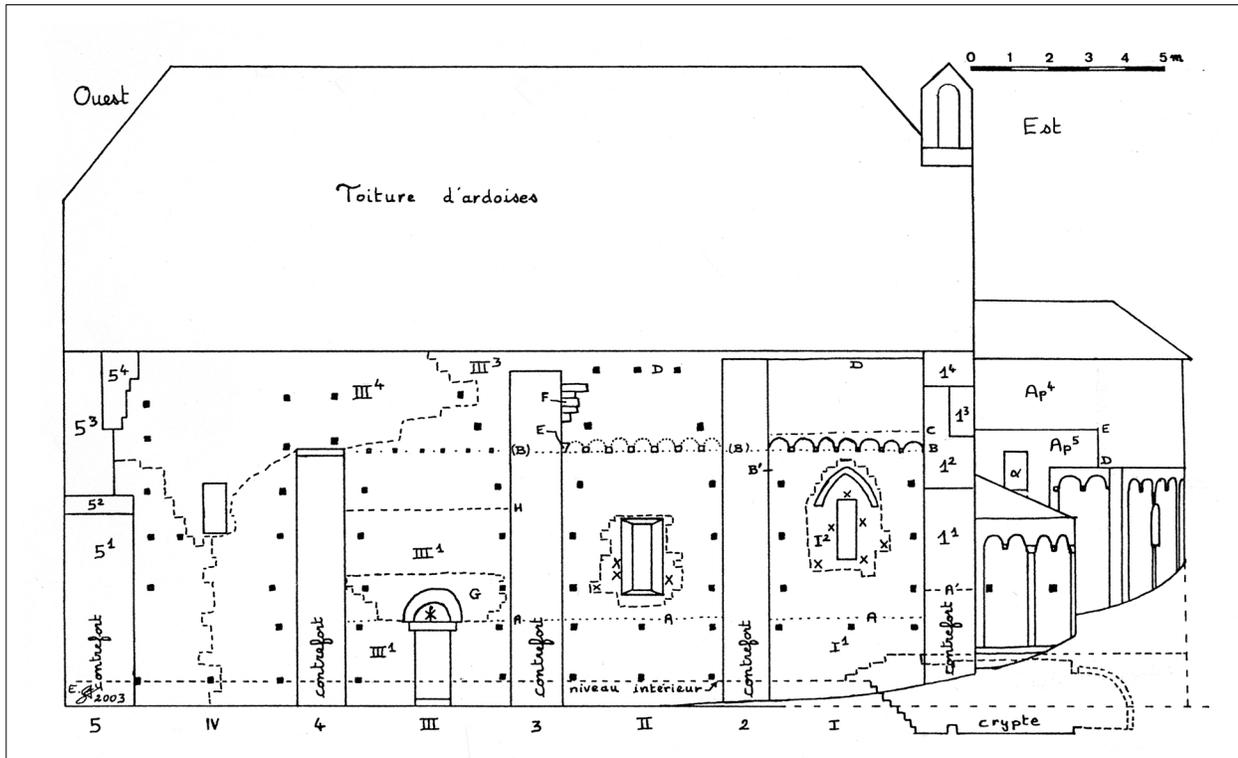
FIG. 9. ÉLÉVATION SUD (avec la crypte intérieure surimposée). Schéma Emmanuel Garland.

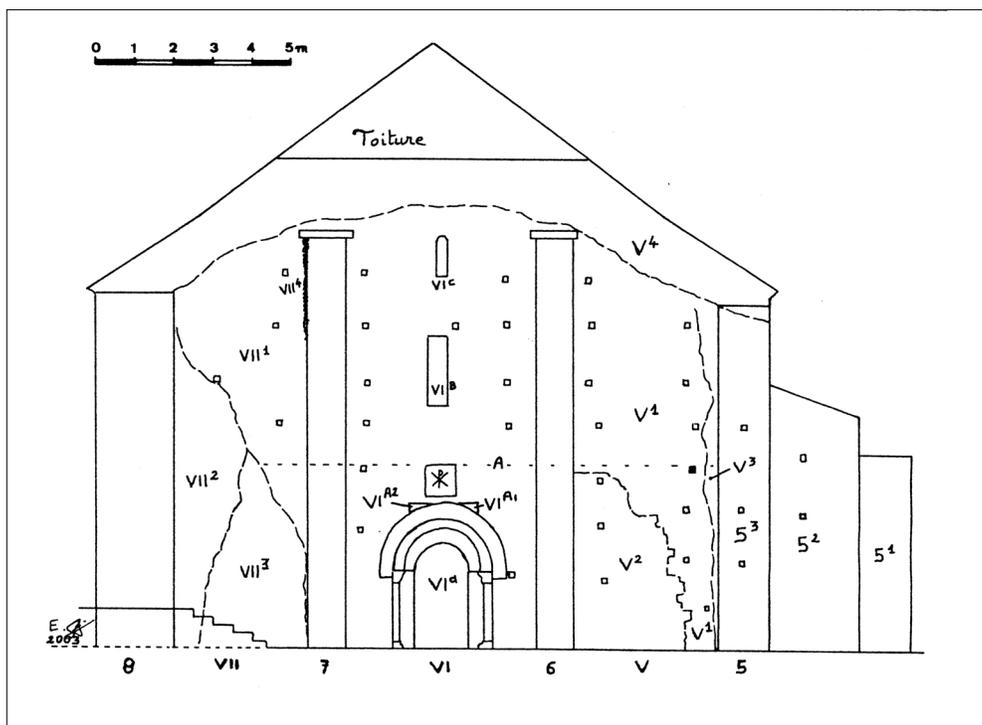
FIG. 10. ÉLÉVATION OUEST. Schéma Emmanuel Garland.

La façade est composée de trois pans de mur verticaux (n° V, VI et VII), cantonnés et séparés d'éléments saillants (contreforts n° 5, 6, 7, et 8). L'ensemble est couronné par un fronton trapézoïdal sur lequel s'appuie un petit pan de toiture. Au milieu de l'élément central du mur s'ouvre un portail en plein cintre, avec ébrasement et voûtures, surmonté d'une dalle timbrée d'un chrisme, et de deux ouvertures superposées, étroites et allongées. Des fissures autrefois ouvertes, et aujourd'hui fermées par des remplages, zèbrent les deux pans de mur latéraux. Les contreforts n° 6 et 7 sont symétriques et semblables en tout point. Le contrefort n° 5, à l'angle sud-ouest, est un peu plus large (1,32 m contre 0,96 m et 1,02 m); le contrefort n° 8, à l'angle opposé,

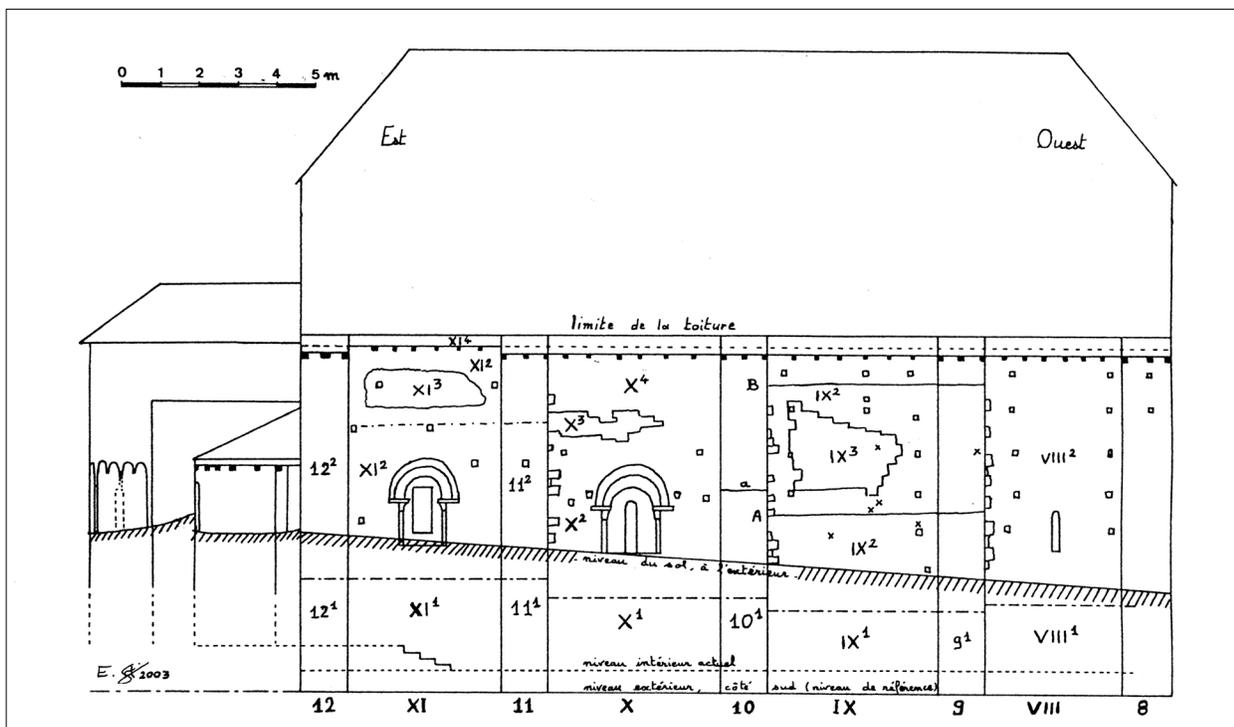
FIG. 11. ÉLÉVATION NORD. Schéma Emmanuel Garland.

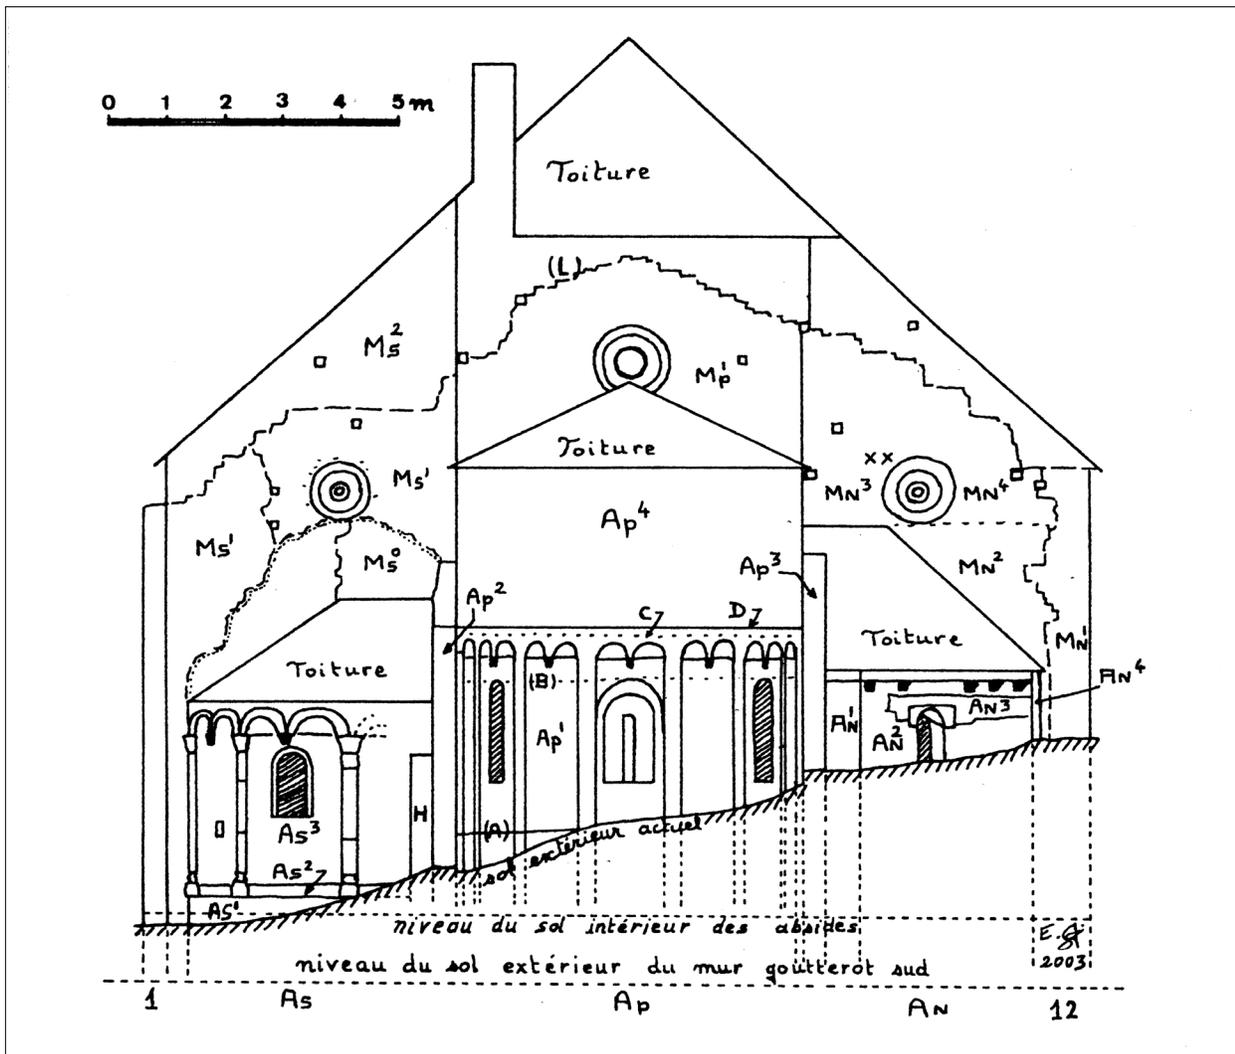
FIG. 12. CHEVET. Schéma Emmanuel Garland.
