## UNE MAISON À FAÇADE EN PANS DE BOIS DES ANNÉES 1476-1479 À AUVILLAR (TARN-ET-GARONNE)

par Anne-Laure NAPOLÉONE  
et Pierre GARRIGOU GRANDCHAMP\*

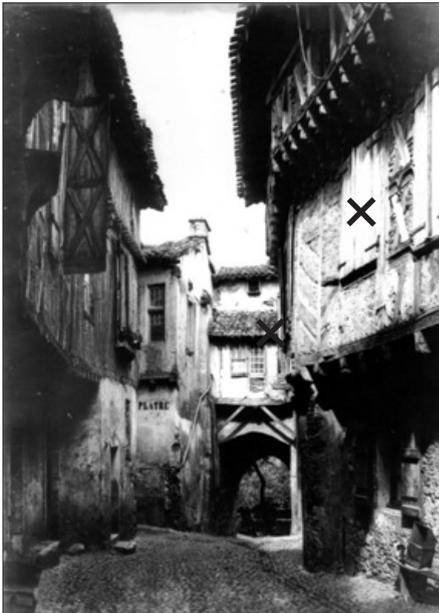
FIG. 5. AUVILLAR : VUE DE LA RUE DES NOBLES, depuis l'est, avant 1922 : au fond, la porte de la Fontaine ; contre elle, à gauche, et de part et d'autre de la rue, maisons médiévales en pans de bois. Seule celle marquée X et sa voisine (masquée) subsistent.  
*Collection particulière.*

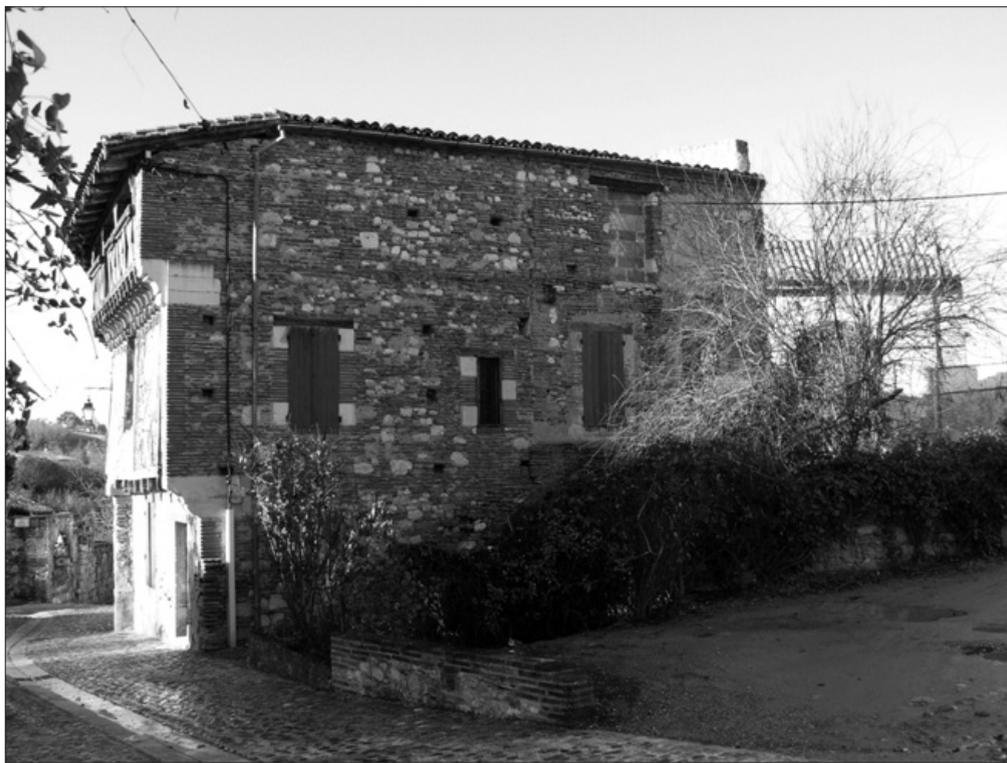
FIG. 9. MAISON DE LA RUE DES NOBLES, vue de d'ensemble de l'élévation ouest. *Cliché A.-L. Napoléone.*

il amorce d'autres ouvertures vers l'avant de la parcelle et vers l'est, dans un mur ayant probablement servi de base au refend de la demeure voisine aujourd'hui détruite. Cette structure, mise en place à la base du mur mitoyen pour permettre la communication entre les niveaux bas des deux demeures, est brusquement interrompue au niveau du plancher de l'étage à partir duquel un autre type de maçonnerie apparaît. Il s'agit d'un appareil faisant alterner deux assises de briques et une épaisse bande de galets liés à la terre, utilisé pour le reste des parties hautes, au-dessus des deux arcs, et constituant la deuxième phase de construction (fig. 9). Ce mur est antérieur à la destruction de la demeure voisine puisque les fenêtres qui l'ouvrent ont visiblement été percées après coup. La troisième phase concerne la partie avant du mur est. Elle est bâtie en briques de récupération et en moellons de calcaire disposés çà et là dans la construction. Cette maçonnerie intègre les ouvertures donnant à l'est et n'apparaît pas sur la photographie du début du XX<sup>e</sup> siècle (fig. 6). Elle a donc été montée au moment de la destruction de la demeure voisine pour soutenir la charpente et épauler la façade sud et ses deux encorbellements.

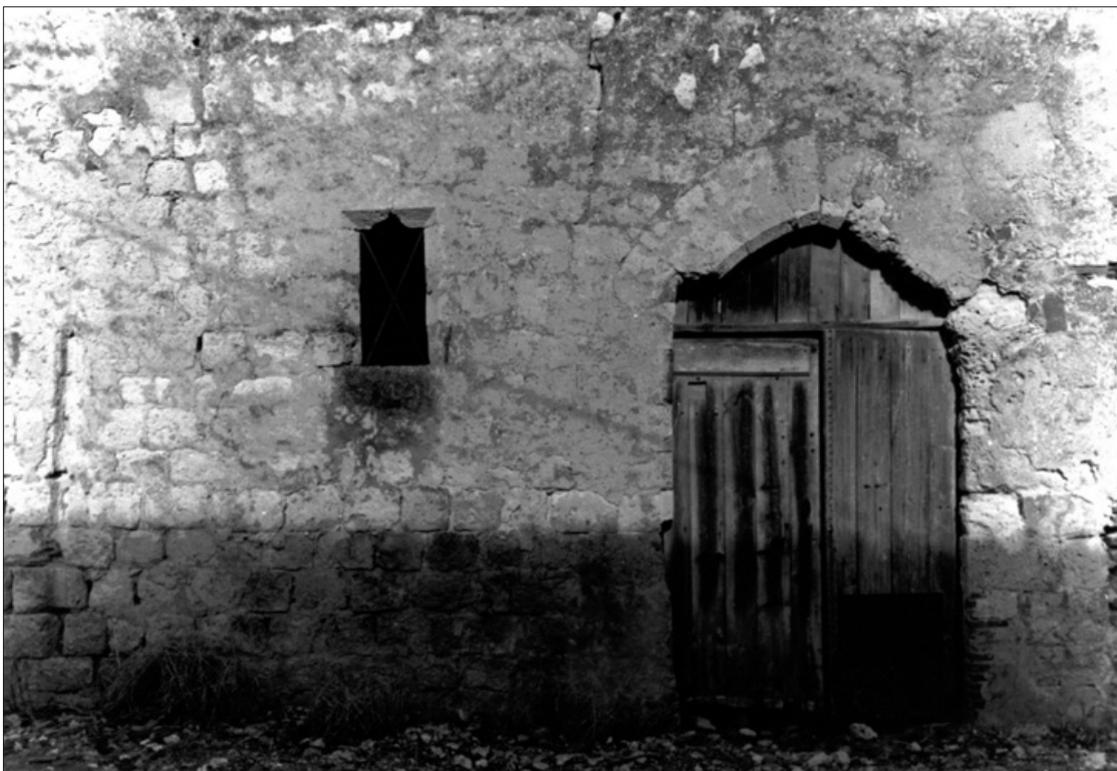
FIG. 24. AUVILLAR : MAISON DES XIII<sup>e</sup>-XIV<sup>e</sup> SIÈCLES au rez-de-chaussée en pierre, détruit (cad. 186). Cliché P. Garrigou Grandchamp.
