MÉMOIRES  
DE LA SOCIÉTÉ ARCHÉOLOGIQUE  
DU MIDI DE LA FRANCE

## L'ÉGLISE DE SAINT-PIERRE-TOIRAC : UN ÉDIFICE DE LA FIN DU XII<sup>e</sup> SIÈCLE

par Anaïs CHARRIER\*

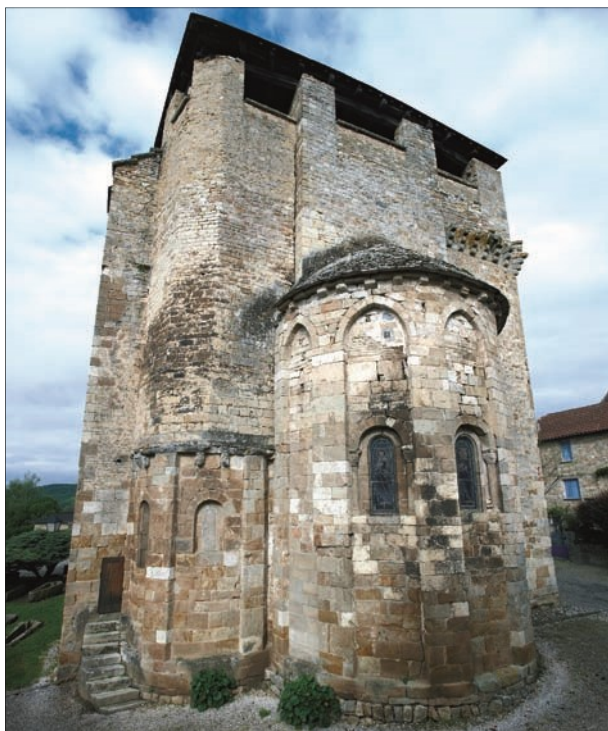
FIG. 1. ÉGLISE DE SAINT-PIERRE-TOIRAC, vue générale depuis l'angle sud-est. *Cl. N. Blaya.*

Située sur les rives du Lot, l'église de Saint-Pierre-Toirac, dépendance de l'abbaye de Saint-Sauveur de Figeac, est à la frontière des départements du Lot et de l'Aveyron. La richesse de son architecture et de sa sculpture en fait l'un des édifices importants du patrimoine du Haut-Quercy, puisqu'elle est l'une des rares églises de cette région, avec Duravel et Souillac, à conserver en place la totalité de ses chapiteaux sculptés (cinquante-trois au total). L'église médiévale primitive correspond aux parties basses. Les parties hautes élevées au-dessus des voûtes sont le fruit de campagnes de fortification successives entre le XIV<sup>e</sup> et le XVII<sup>e</sup> siècle. Elles lui ont donné l'allure haute et massive qu'on lui connaît aujourd'hui (fig. 1).

Scandée de contreforts plats reposant sur l'assise de fondation en ressaut, l'absidiole sud est formée par un hémicycle précédé d'une travée droite sur laquelle est ancrée une partie de la tour de l'escalier en vis (fig. 1, 2 et 3). Le matériau dominant est un grès ocre à brun, sensible à l'érosion, combiné par endroits avec des blocs de calcaire, blanc à gris, qui ont conservé des traces de taille à la laye. Les matériaux, leur mise en œuvre et les continuités d'assises

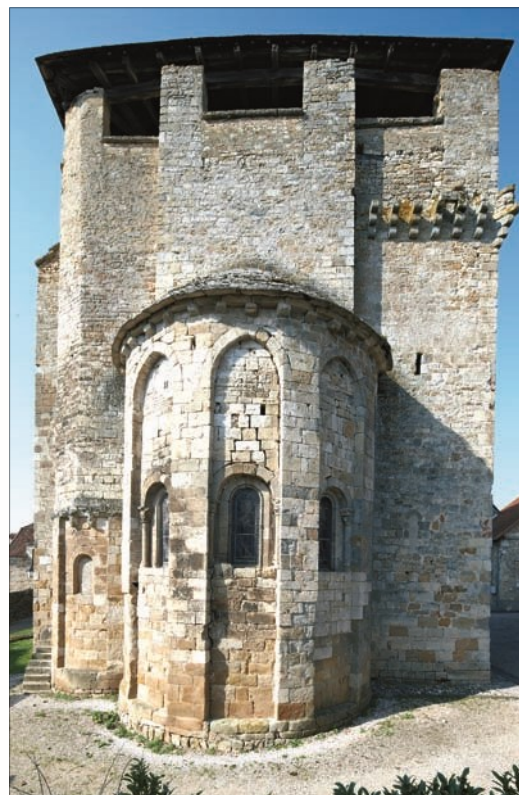
FIG. 3. ÉGLISE DE SAINT-PIERRE-TOIRAC, vue générale depuis l'est. Cl. N. Blaya.

L'abside majeure est précédée d'une travée droite sur laquelle a été établie la tour-clocher (fig. 2 et 3). Les fortifications mises en place sur les absidioles masquent les fenêtres ouvertes dans la partie supérieure des murs de la travée droite. A priori, l'abside majeure est une construction assez hétérogène par sa mise en œuvre et par le type de matériaux utilisés. Tandis que son soubassement est hémicirculaire, elle adopte un plan à cinq pans aux angles desquels sont aménagés les contreforts. D'égales dimensions, les trois pans orientaux sont percés d'une fenêtre, tandis que les pans nord et sud, plus étroits, sont aveugles. La partie supérieure de l'abside est animée par une suite d'arcs brisés reposant sur les contreforts.

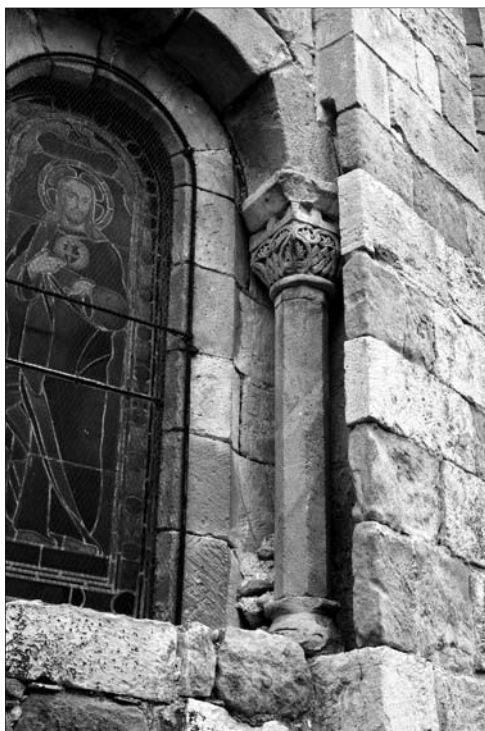
FIG. 4. ABSIDE MAJEURE,  
détail de la fenêtre axiale. *Cl. N. Blaya.*

la vue que deux faces, la sculpture en occupe trois. La baie axiale se distingue des précédentes par une mise en œuvre plus sophistiquée. En effet, les piédroits sont appareillés avec des blocs de calcaire layés qui présentent une tête droite, mais qui se creusent, en filant dans les contreforts qui encadrent la fenêtre. Une sorte de niche a ainsi été créée de part et d'autre de l'ouverture, ménageant un espace pour les deux colonnettes (fig. 4) qui reçoivent l'archivolte par l'intermédiaire de chapiteaux en grès ornés d'entrelacs. Sculptés sur trois faces, ces chapiteaux montrent à l'arrière une queue qui laisse supposer qu'ils ont été conçus pour être engagés alors qu'ils sont simplement plaqués. Malgré sa mise en œuvre complexe, cette fenêtre a assurément été réalisée ainsi dès l'origine et la sophistication qui la caractérise visait certainement à la singulariser. Ouverte approximativement au niveau des autres, une quatrième fenêtre, aujourd'hui bouchée, existait au sud de l'abside. Il s'agissait d'une fente de jour, étroite, couverte d'un linteau délardé en arc brisé chanfreiné. Sa position, collée au contrefort, tout comme son aspect font penser qu'elle a été percée dans un second temps.

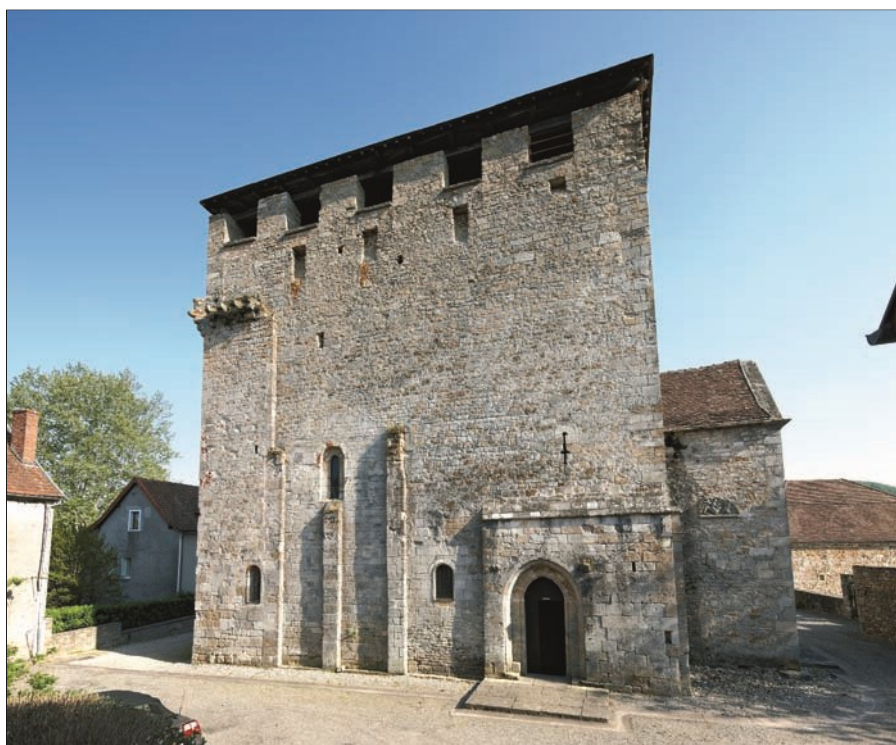
FIG. 7. ÉGLISE DE SAINT-PIERRE-TOIRAC,  
vue générale depuis le nord. Cl. N. Blaya.

Le transept n'étant pas saillant, son bras nord forme, de façon continue avec la nef, les parties basses de l'élévation septentrionale de l'édifice (fig. 7 et 8). Les parties hautes résultent de campagnes de construction postérieures qui ont considérablement modifié l'aspect originel de l'édifice. La façade nord du transept est rythmée

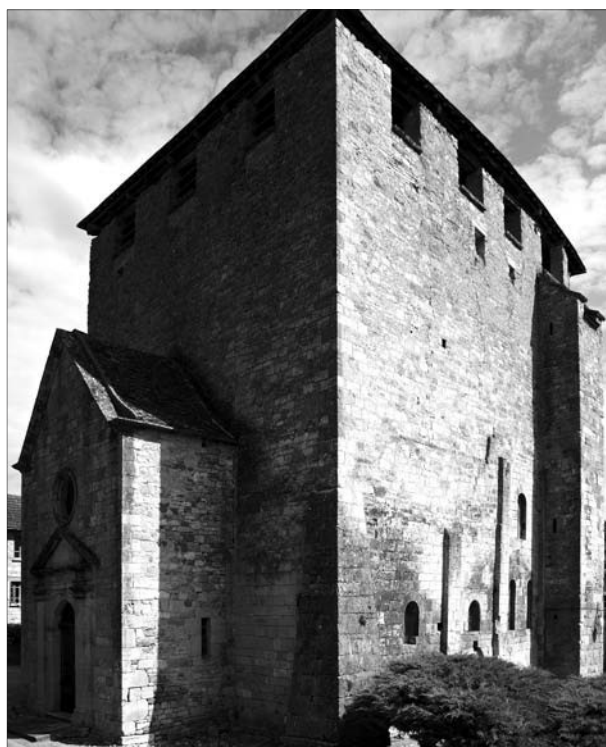
FIG. 10. ÉGLISE DE SAINT-PIERRE-TOIRAC, vue générale depuis l'angle sud-ouest. *Cl. N. Blaya.*

Le porche qui fut construit en 1827 a été plaqué contre les contreforts plats qui rythmaient l'élévation occidentale de l'église primitive (fig. 10). La construction du porche a conduit à la destruction des parties médiévales situées au centre, c'est-à-dire celles qui reliaient les parements nord et sud de cette élévation. L'épaisseur du mur occidental n'est pas constante, : dans le collatéral nord, le mur ouest a une épaisseur d'1,36 m alors qu'au sud, elle varie

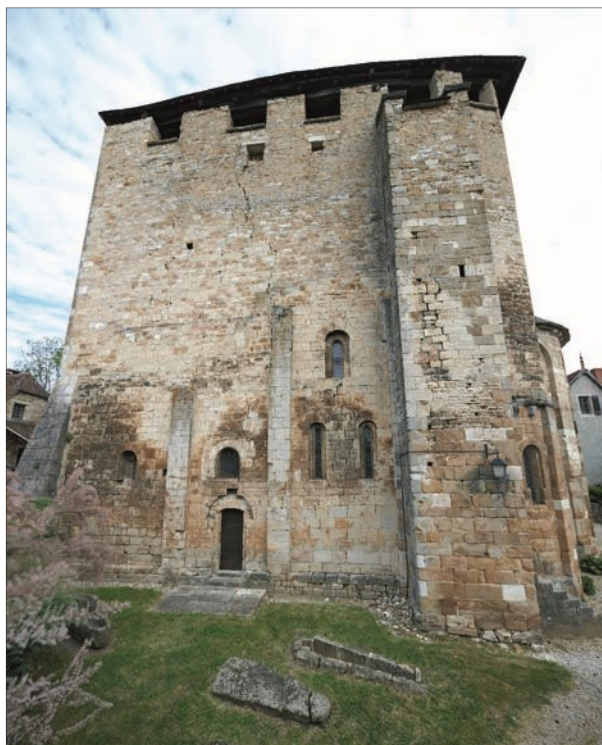
FIG. 11. ÉGLISE DE SAINT-PIERRE-TOIRAC,  
vue générale depuis le sud. Cl. N. Blaya.

Dans son premier état, l'élévation sud de l'église est certainement celle qui présente le plus d'homogénéité d'un point de vue constructif (fig. 11 et 12). Tout comme au nord, les parties hautes de l'élévation ont été bâties postérieurement. Les relevés montrent que l'épaisseur du mur sud n'est pas constante. Elle est d'environ 1,17 m à son extrémité occidentale et, à trois centimètres près, elle se maintient jusqu'au contrefort placé à la jonction du collatéral et du bras du transept. Le mur sud du bras du transept ne recevant pas les poussées de la voûte en berceau, il paraît normal qu'il soit plus mince. Néanmoins, son épaisseur est irrégulière, et c'est une réduction d'une trentaine de centimètres qu'il accuse entre ses extrémités occidentale (0,95 m) et orientale (0,68 m). De ce fait, les parements intérieurs et extérieurs du mur ne sont pas parallèles. Cet amincissement se vérifie à l'œil nu grâce aux deux fenêtres basses ouvertes dans le bras du transept, l'inégale profondeur des ressauts résultant de ce phénomène.

La tour d'escalier est une construction hors-œuvre à la fois ancrée sur la travée droite de l'absidiole sud et sur la partie orientale du bras sud du transept, à la jonction de l'élévation sud et du chevet (fig. 11). Elle est le fruit de plusieurs séquences constructives qui résultent pour une part de sa situation à l'interface des parties orientales et occidentales de l'édifice. L'ensemble de son soubassement et les quatorze premières assises qui forment sa partie basse sont liés, à l'est à l'absidiole sud donc au chevet, et à l'ouest à la partie basse du petit contrefort du bras sud du transept. La porte ouverte dans l'élévation orientale de la tour d'escalier a été percée sans doute récemment (XX<sup>e</sup> siècle ?). L'accès d'origine se faisait depuis l'intérieur, par une porte, actuellement condamnée, ouverte dans le mur sud de la travée droite de l'absidiole. Grâce aux liaisons qui existent entre le bras sud du transept, l'élévation ouest de la tour d'escalier et la partie haute du contrefort plat, on sait que la deuxième séquence identifiable dans les maçonneries de la tour d'escalier est contemporaine de la construction de la façade sud de l'église. Sur l'élévation sud de la tour d'escalier, la partie centrale est constituée d'une maçonnerie de plaquettes de calcaire tandis que les chaînes d'angle sont soigneusement appareillées avec des blocs de calcaire ou de grès. Ces assises de moellons de calcaire et de grès rappellent les maçonneries des parties basses de la deuxième travée du collatéral nord ou encore celles des parties supérieures du chevet. La tour d'escalier a dû souffrir d'une destruction partielle car ses maçonneries hautes sont très bouleversées et l'angle sud-est a été entièrement repris.

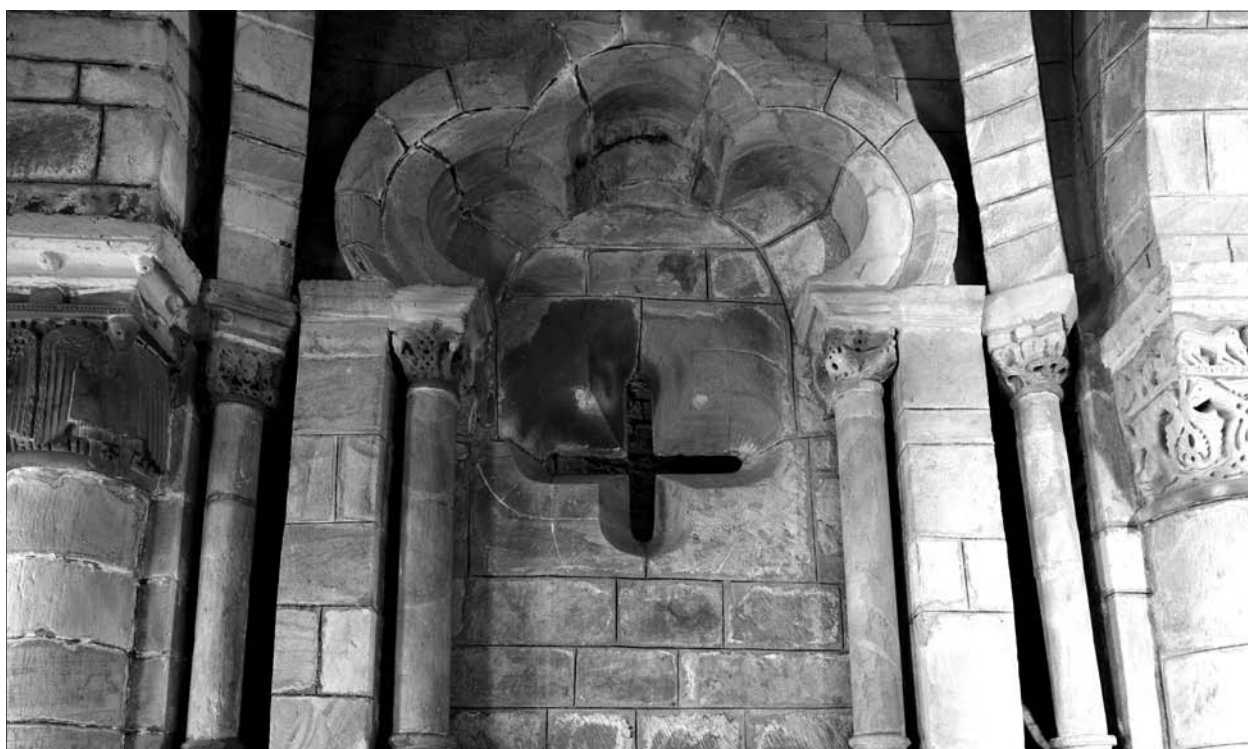
FIG. 14. TRAVÉE DROITE DU CHŒUR,  
détail de la fenêtre cruciforme sud. Cl. N. Blaya.

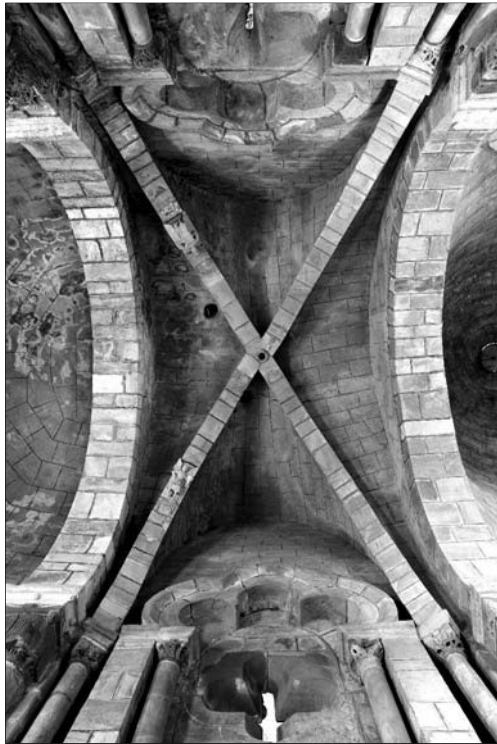
FIG. 15. TRAVÉE DROITE DU CHŒUR, détail de la croisée d'ogives. Cl. N. Blaya.

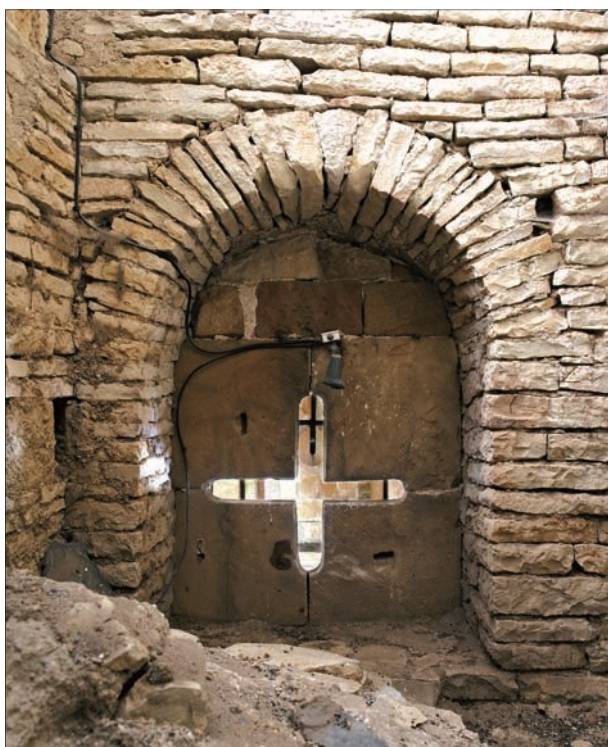
FIG. 17. TRAVÉE DROITE DU CHŒUR, vue, depuis les combles, de la face extérieure de la fenêtre sud. Cl. N. Blaya.

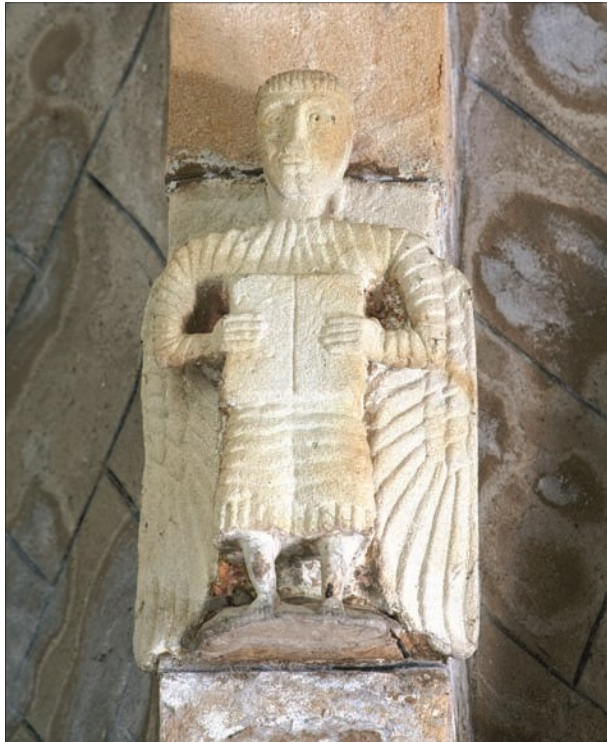
FIG. 18. TRAVÉE DROITE DU CHŒUR, détail d'un des anges sculptés sur les claveaux de la croisée d'ogives. *Cl. N. Blaya.*

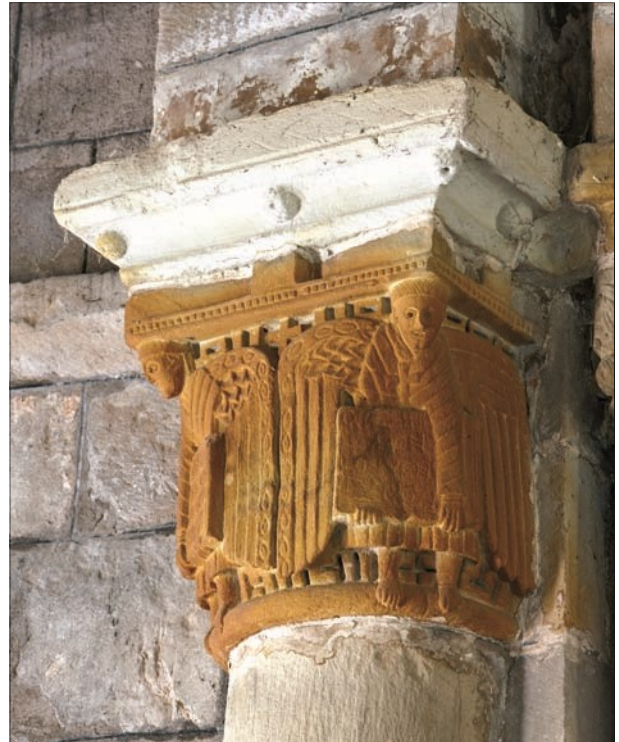
FIG. 19. CHŒUR, chapiteau situé à la retombée sud du doubleau séparant le chœur de sa travée droite. *Cl. N. Blaya.*

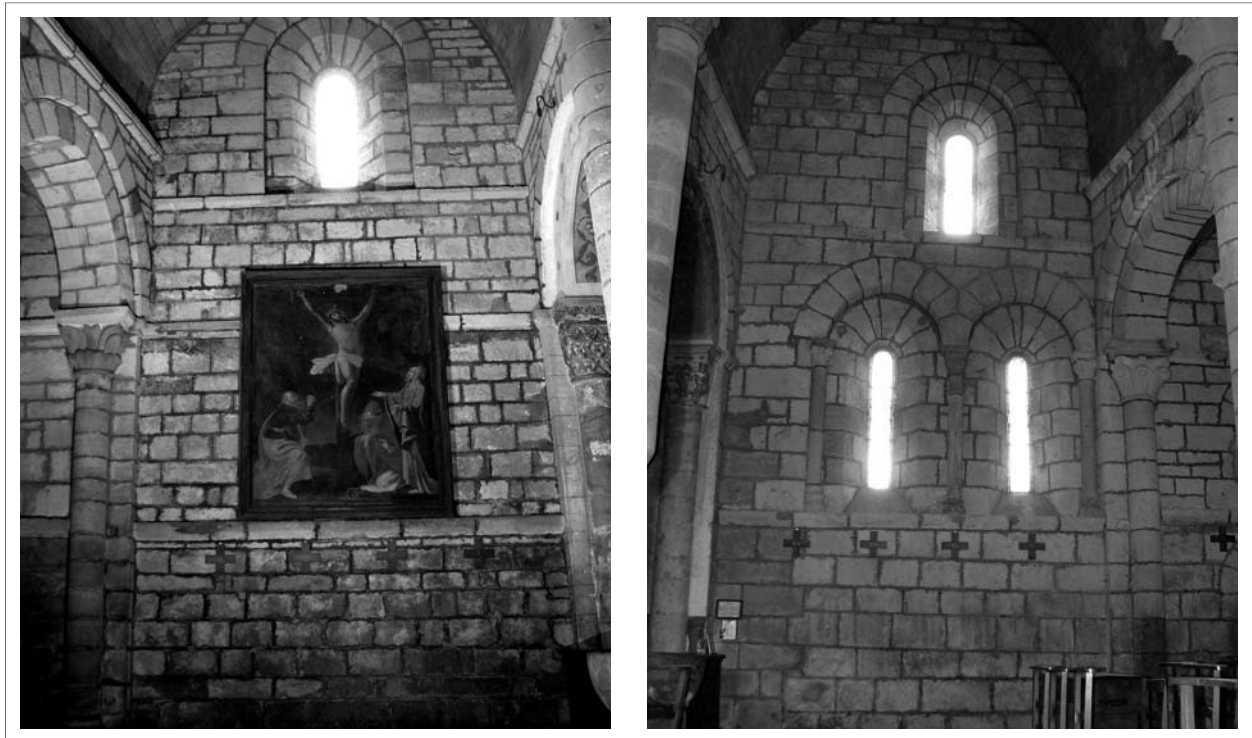
FIG. 22. BRAS NORD ET SUD DU TRANSEPT, élévations intérieures.  
*Cl. A. Charrier.*

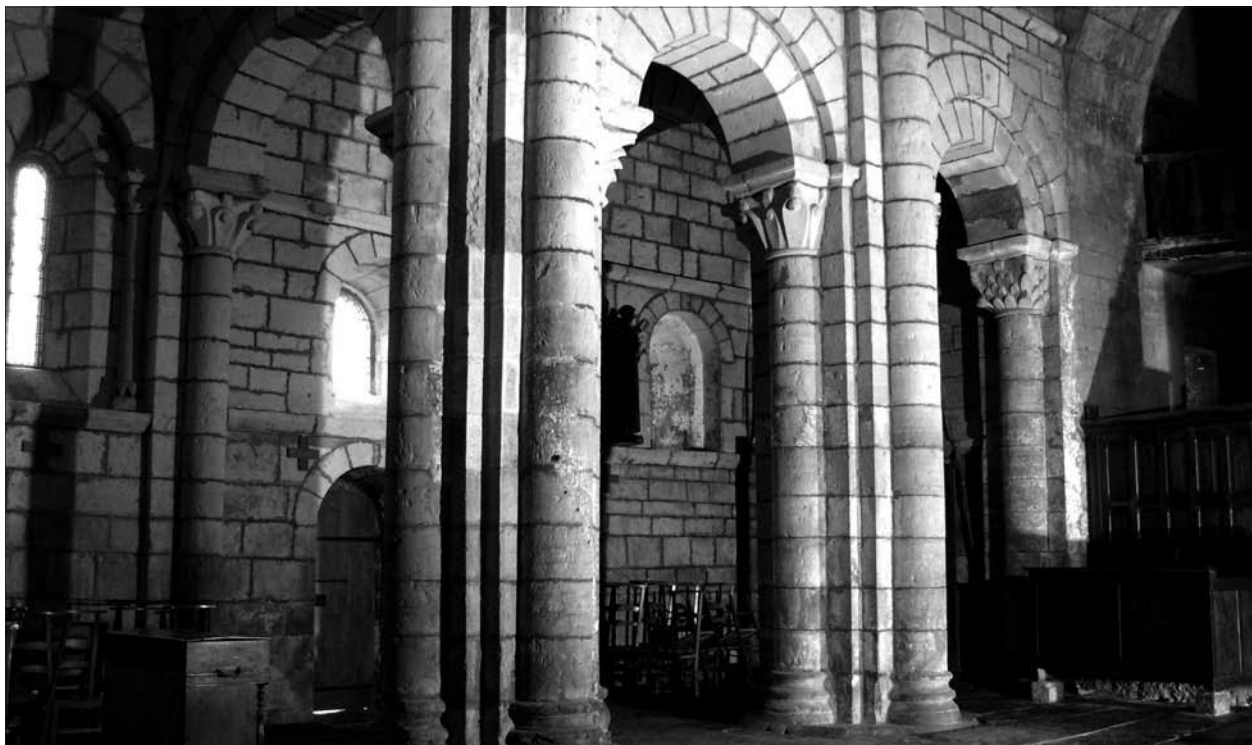
FIG. 23. NEF ET COLLATÉRAL SUD, vue depuis la croisée du transept.  
*Cl. A. Charrier.*

La nef centrale est formée de deux travées ouvertes au nord et au sud sur les collatéraux au moyen d'arcs à deux rouleaux qui retombent sur les colonnes engagées dans les piles cruciformes (fig. 23). Ces quatre piles à quatre colonnes engagées dans des dossierets sont établies sur des socles circulaires et les chanfreins inférieurs et supérieurs qui les décorent sont séparés par un anglet. Côté nef, les colonnes se prolongent pour soutenir les doubleaux brisés à deux rouleaux qui portent le berceau de la nef. L'arc en plein cintre qui ouvre le mur occidental de la nef a été bâti avec le porche occidental en 1827.

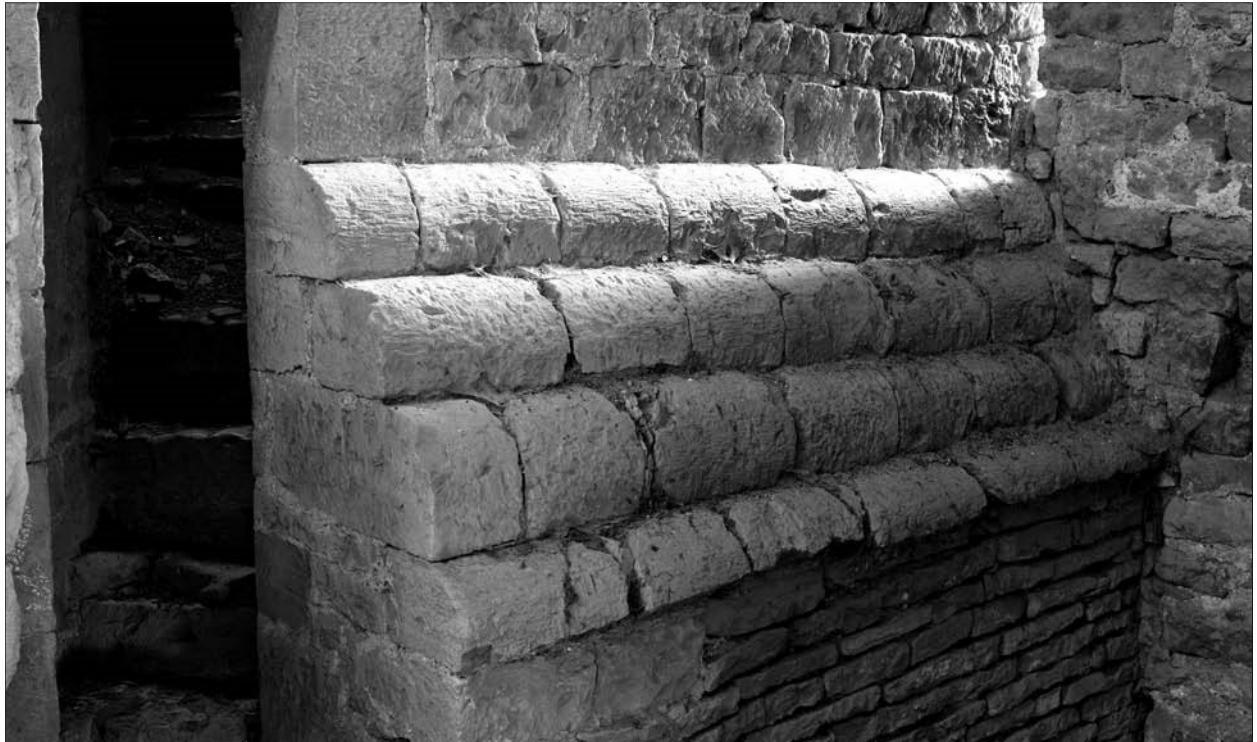
FIG. 24. COMBLES, ÉLEVATION SUD DE LA TRAVÉE DROITE DE CHŒUR, détail des ressauts de quart de rond épaulant la souche du clocher. Cl. N. Blaya.

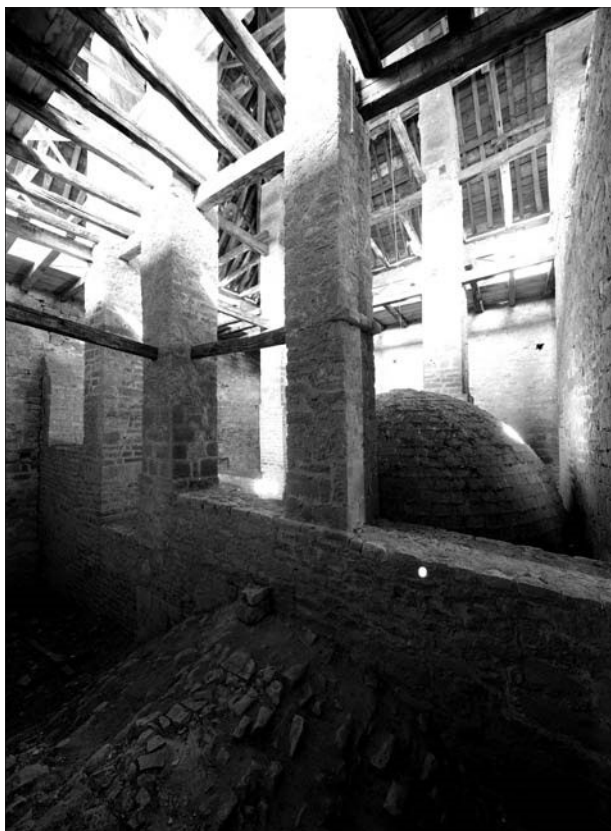
FIG. 26. COMBLES, vue générale depuis le sud-est.  
Cl. N. Blaya.
