MÉMOIRES
DE LA SOCIÉTÉ ARCHÉOLOGIQUE
DU MIDI DE LA FRANCE

Découverte de peintures murales dans l'église de Bouloc (Haute-Garonne)*

par Jean-Michel LASSURE

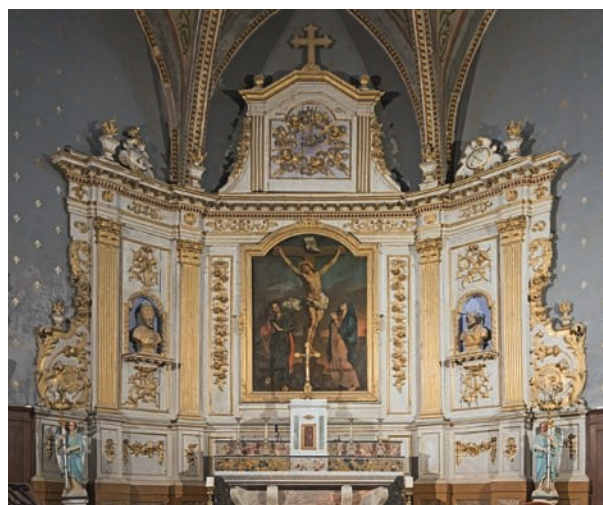
FIG. 2. ÉGLISE DE BOULOC. Retable. Cliché Mairie de Bouloc.

La décision prise par la municipalité de Bouloc de faire restaurer le retable du XVII^e siècle (classé Monument historique depuis 1933) placé derrière le maître-autel de l'église paroissiale dédiée à Notre-Dame de Pitié est à l'origine de cette découverte.

Un constat d'état du retable est effectué et après acceptation du devis d'un restaurateur-ébéniste de Vènes (Tarn), Jean-Michel Parrot, une demande d'autorisation de travaux est établie ainsi qu'une convention avec la Fondation du Patrimoine permettant de solliciter des donateurs (12 avril 2012). Le montant total des travaux de rénovation du retable et du maître-autel est estimé à 95 000 euros. L'autorisation de travaux ayant été acquise le 8 mars 2013, Jean-Michel Parrot procède au démontage du retable le 17 novembre¹.

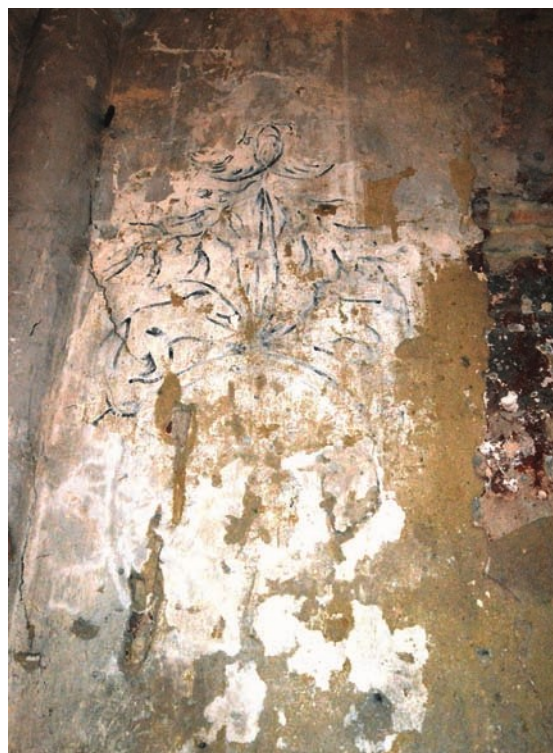
FIG. 4. ÉGLISE DE BOULOC. Vestiges de peintures murales. Côté évangile :
personnage féminin en buste. *Cliché N. Le Cheviller.*

côté du mur, sont contenus dans un panneau rectangulaire dont le cadre est tracé en blanc. Un personnage féminin voilé est représenté en buste dans le médaillon occupant le panneau inférieur. Même au nord où il est le mieux conservé, les traits de son visage sont pratiquement effacés. Au-dessus du personnage, des tissus flottants noués occupent l'espace entre le médaillon et la bordure

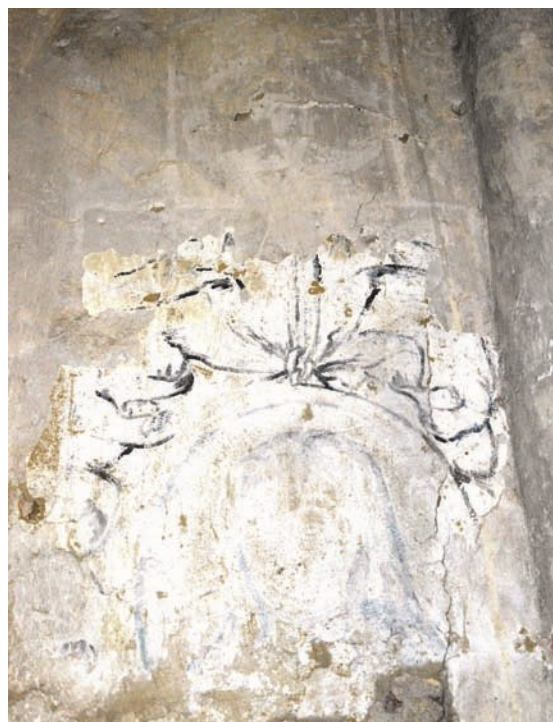
FIG. 5. ÉGLISE DE BOULOC. Vestiges de peintures murales. Côté épître :
personnage féminin en buste. *Cliché J.-M. Lassure.*

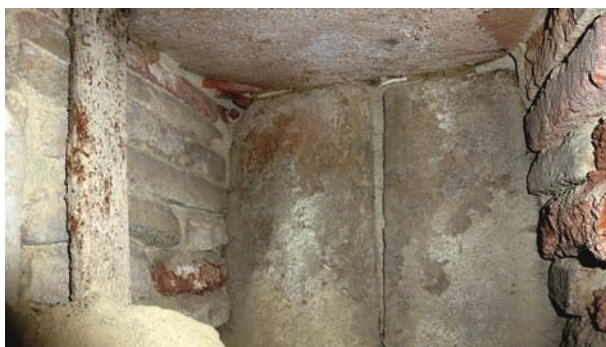
FIG. 7. ÉGLISE DE BOULOC. Armoire eucharistique : intérieur. Cliché J.-M. Lassure.

Le démontage du retable est également à l'origine de la découverte d'une armoire eucharistique aménagée dans le mur oblique, du côté de l'évangile. Réalisée dès la construction du mur, elle est rectangulaire³ et des briques

3. Dimensions de la cavité : h. 0,49 m ; l. 0,45 m ; prof. 0,47 m ; dimensions de l'encadrement : h. 1 m ; l. 89 cm.

disposées verticalement constituent son fond. Il s'agit sans doute de « l'armoire murale » dont fait état le procès-verbal de visite de 1596 en déplorant l'absence de tabernacle. Sa façade en pierre calcaire est fortement endommagée dans sa partie inférieure. Elle est composée de deux montants débordants et moulurés et d'un fronton avec pour décor une coquille Saint-Jacques sur laquelle se détache un ciboire porté, semble-t-il, par des volutes. La porte en bois, ne tient plus que par une charnière. Du mortier de chaux à l'état friable se trouvait à l'intérieur de l'ouvrage.
