## LA RESTAURATION DES PEINTURES DU BRAS NORD DU TRANSEPT DE LA BASILIQUE SAINT-SERNIN

par Anne BOSSOUTROT et  
Marie-Lys DE CASTELBAJAC \*<sup>1</sup>

Une restauration de la peinture murale romane du cycle de la Résurrection de la basilique Saint-Sernin a été récemment réalisée entre juillet 2018 et février 2019 par l'Atelier 32 et Marie-Lys de Castelbajac, sous la maîtrise d'œuvre de l'agence Bossoutrot & Rebière, qui a permis de redécouvrir cette œuvre exceptionnelle de l'époque romane (fig. 1).

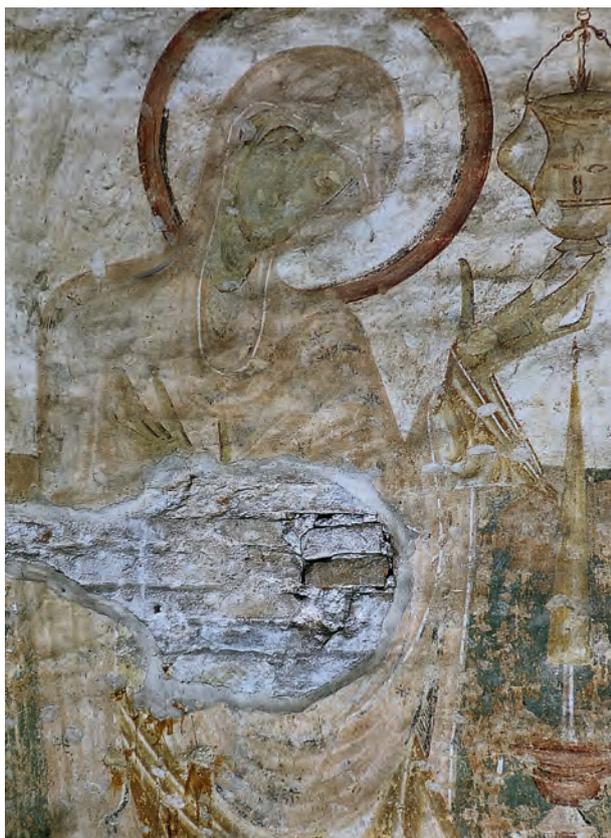
FIG. 2. VIERGE DE LA DÉÉSIS : lacune béante. Cl. M.-L. de Castelbajac.

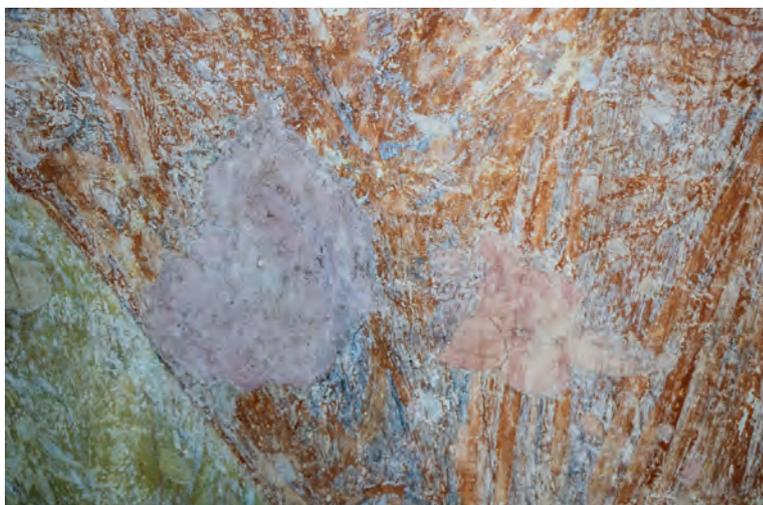
Il nous été possible, lors de ce diagnostic, de préciser les interventions de restauration réalisées par Pierre Bellin en 1973-1974. Ce dernier avait adopté, comme cela se pratiquait alors, une restauration « archéologique », c'est-à-dire une consolidation des supports et une conservation du décor peint, sans traiter les grandes lacunes, laissées telles qu'elles existaient avant l'intervention du restaurateur, l'objectif étant de conserver clairement lisible ce qui était parvenu, dans un souci de vérité archéologique intégrant l'histoire des incidents vécus par la peinture. Ainsi, Pierre Bellin avait effectué une reprise des enduits, différenciée, entre les petits trous régulièrement répartis (dus au piquage des enduits opérés par les ouvriers lors du recouvrement des peintures par un enduit – au XVI<sup>e</sup> siècle ? – afin de favoriser son adhérence) et les petits accidents de piquage de 1973 qui, tous, ont été comblés, tandis que les grandes surfaces lacunaires ont été laissées en l'état, béantes (fig. 2). Il est apparu également que quelques réintégrations d'enduit peint – peu nombreuses – ont été faites lors de cette restauration, dans certains cas au moyen d'une résine, dans d'autres par une peinture *a fresco* sur l'enduit de rebouchage. Une réintégration picturale a, enfin, été réalisée par Pierre Bellin sur l'ensemble de la surface au moyen de badigeons colorés, dont la tonalité semble avoir viré (fig. 3).

FIG. 3. MANTEAU DU CHRIST TRÔNANT. La couleur de réintégration des grandes lacunes a sans doute viré. Cl. M.-L. de Castelbajac.

Elles ont été enlevées et remplacées par une réintégration chromatique à l'aquarelle. Celle-ci a permis que l'œil ne soit pas arrêté par un « accident » dans la lecture et l'appréciation esthétique de l'œuvre tout en restant discernable au regard averti. C'est une technique de réintégration chromatique par glacis réversibles, transparents, qui a été retenue pour atteindre cet objectif, et non pas la technique du *tratteggio* (série de traits colorés verticaux réalisés à l'aquarelle permettant d'offrir visuellement une teinte proche de ce qui existait). En effet, un *tratteggio* ne pouvait ici être envisagé, les enduits, qu'il aurait été dommageable de déposer, n'ayant pas la finition requise pour recevoir ce traitement.

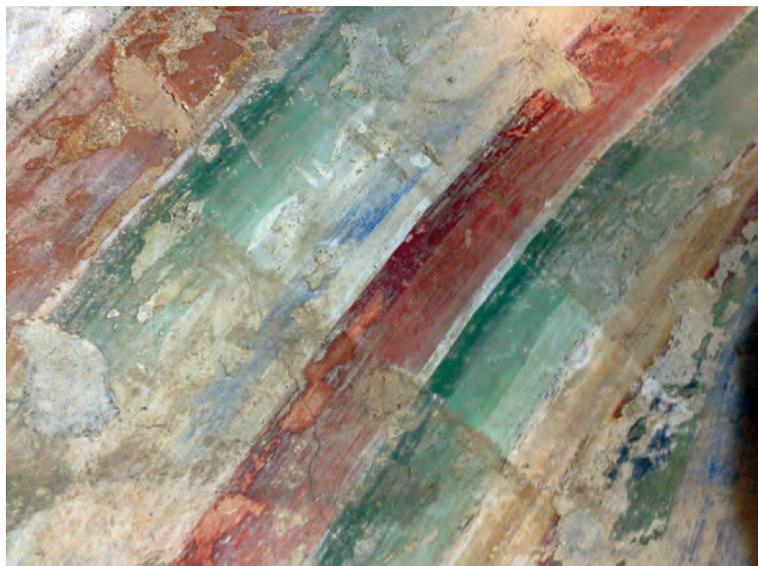
FIG. 4. ESSAI SUR LA MANDORLE DU CHRIST APRÈS DÉPOUSSIÉRAGE : nettoyage et allègement du fixatif. Cl. M.-L. de Castelbajac.

Après vérification de l'état de la surface peinte, un dépoussiérage avec élimination des toiles d'araignée à la brosse douce a été réalisé. Puis il a été procédé à un allègement du fixatif. Plusieurs essais ont été préalablement réalisés, à l'issue desquels un allègement à l'aide d'un mélange mi-partie d'acétone et d'eau déminéralisée a été retenu (fig. 4). Les îlots de badigeon laissés en place lors de la mise au jour des peintures avaient été solidement fixés à la couche picturale, ayant absorbé le fixatif utilisé par Pierre Bellin. Le même mélange d'acétone et d'eau déminéralisée, posé à travers un papier japon, que nous avons laissé agir cinq minutes, a permis d'amollir suffisamment les restes de badigeon pour pouvoir les ôter au bistouri, sous loupe binoculaire, sans dommage pour la couche picturale sous-jacente. Les repeints, qui avaient été

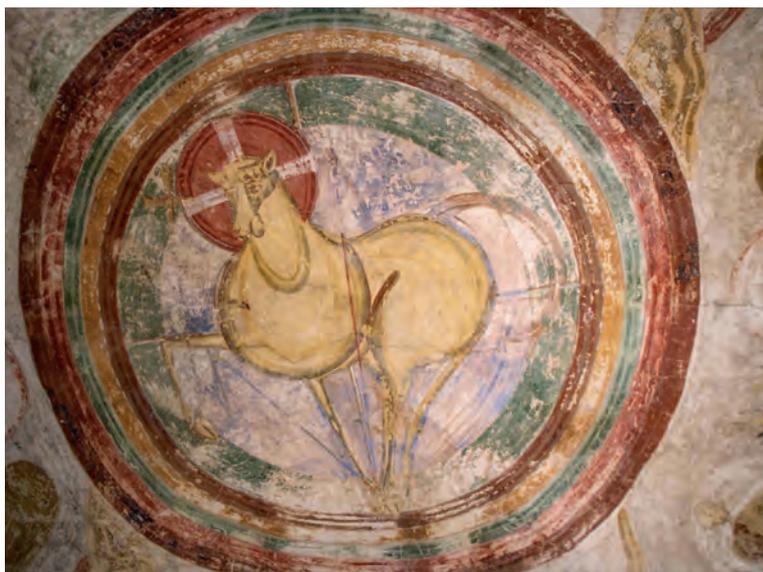
FIG. 5. L'AGNEAU MYSTIQUE AVANT INTERVENTION. Cl. M.-L. de Castelbajac.

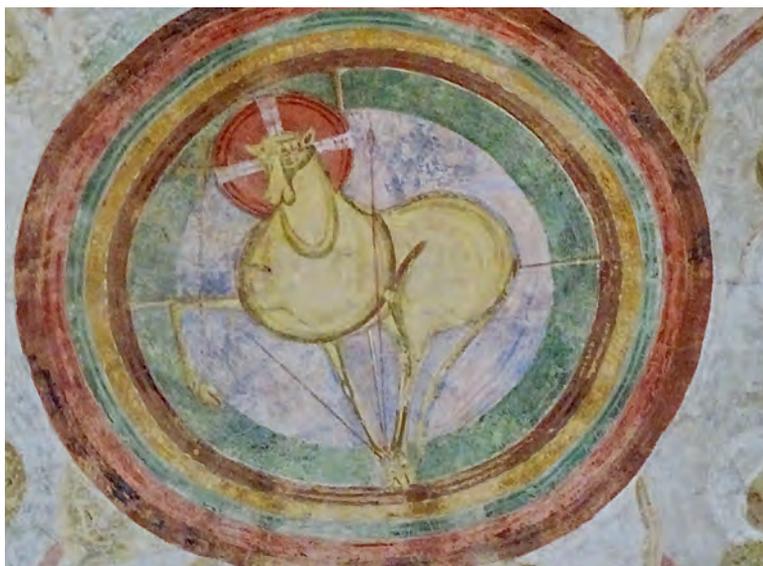
FIG. 6. L'AGNEAU MYSTIQUE APRÈS INTERVENTION.  
Cl. M.-L. de Castelbajac.

repentir a ainsi été ramené au même niveau de lecture que les autres éléments perceptibles de ce premier Agneau, afin de ne rien retrancher à l'histoire de l'œuvre, mais d'en augmenter la lisibilité par atténuation de cet élément qui la perturbait, suivant en cela les principes de Cesare Brandi.

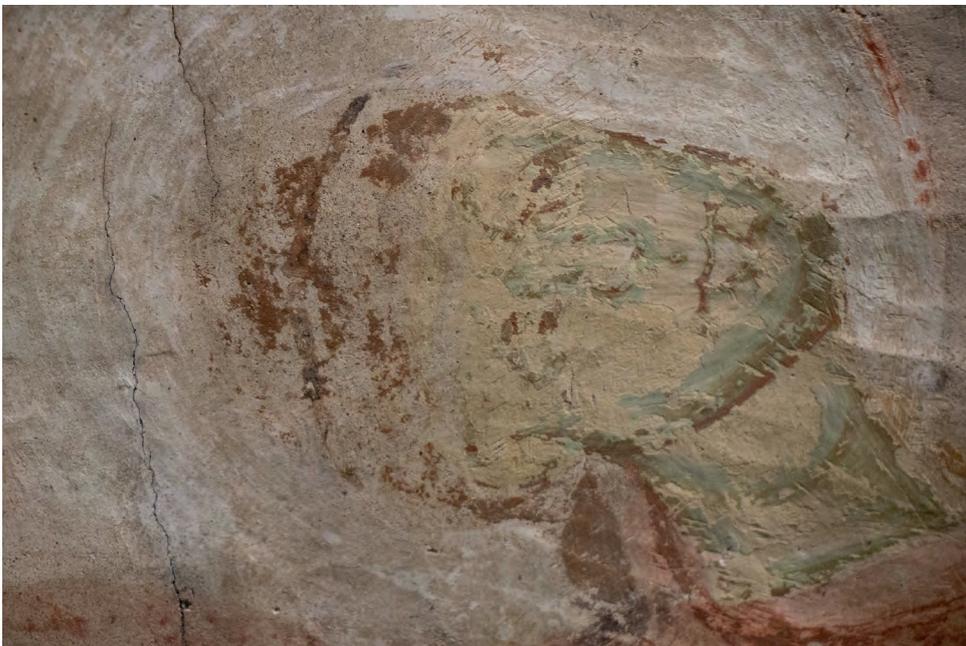
FIG. 10. VISAGE DE L'ANGE À L'EST SUR LE VOÛTAIN NORD : traces  
des coups de percussion du dégagement des badigeons.  
*Cl. M.-L. de Castelbajac.*

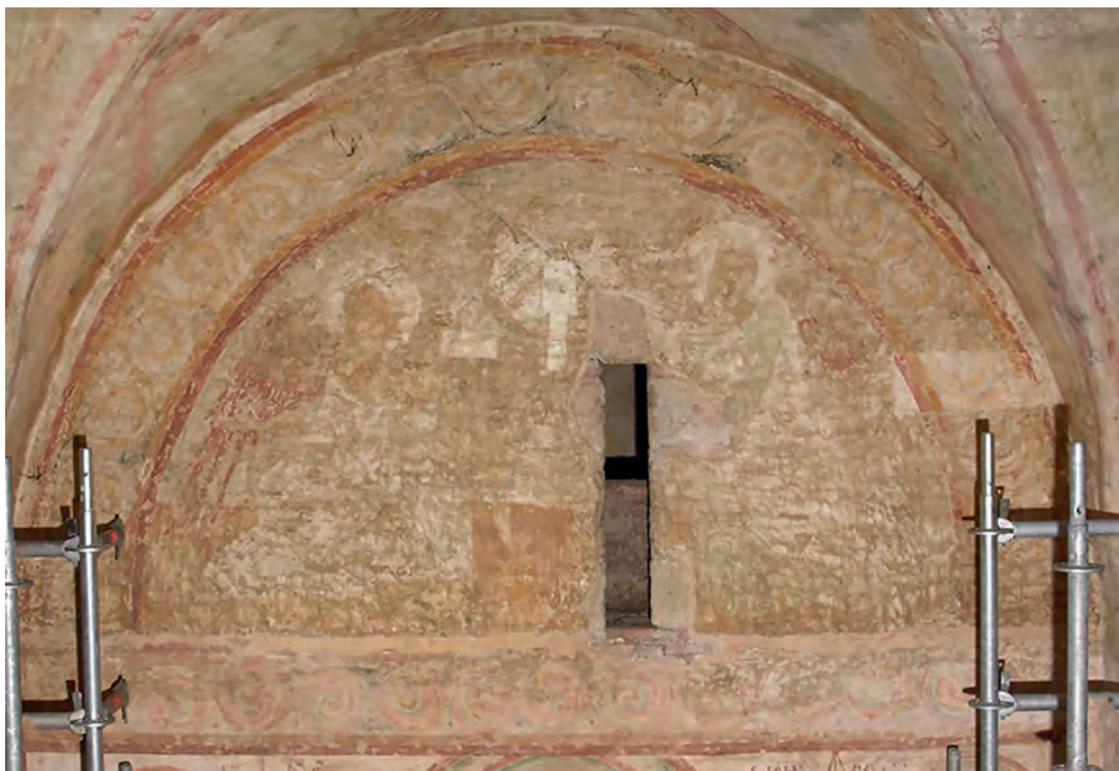
Le tympan correspond à une zone dont le dégagement, en 1973, avait été effectué si rapidement qu'il était incomplet. En effet, lorsque nous nous sommes trouvées, sur les échafaudages, face à cette partie supérieure de l'élévation peinte, nous avons constaté que sa surface était recouverte des restes d'un enduit terreux mêlé à la résine du fixatif, ce qui rendait fantomatique la présence des deux anges agenouillés. La reprise du dégagement inachevé et le nettoyage de la peinture ont permis de redécouvrir les tons frais et pastels des frises de rinceaux, qui étaient auparavant partiellement masqués

FIG. 17. LE TYMPAN, registre sommital de la peinture, avant travaux. Cl. © Photo. Jean-François Peiré - DRAC Occitanie.

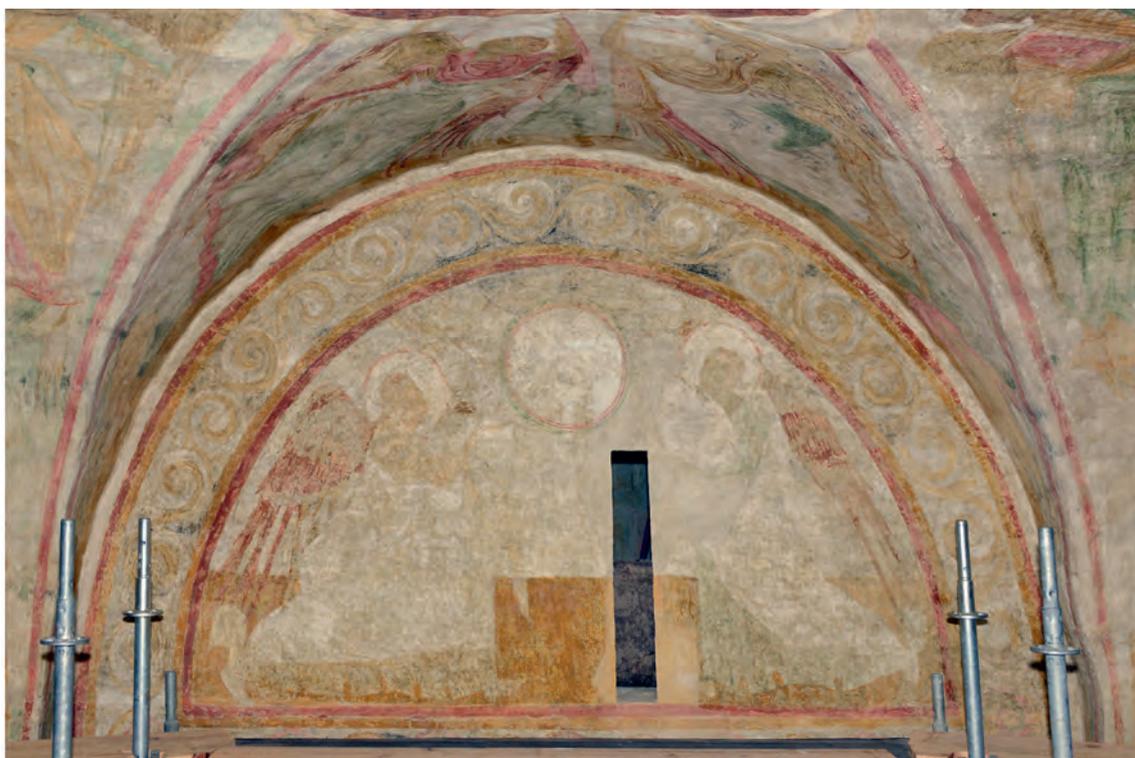
FIG. 18. TYMPAN APRÈS INTERVENTION. Cl. © Photo. Jean-François Peiré - DRAC Occitanie.

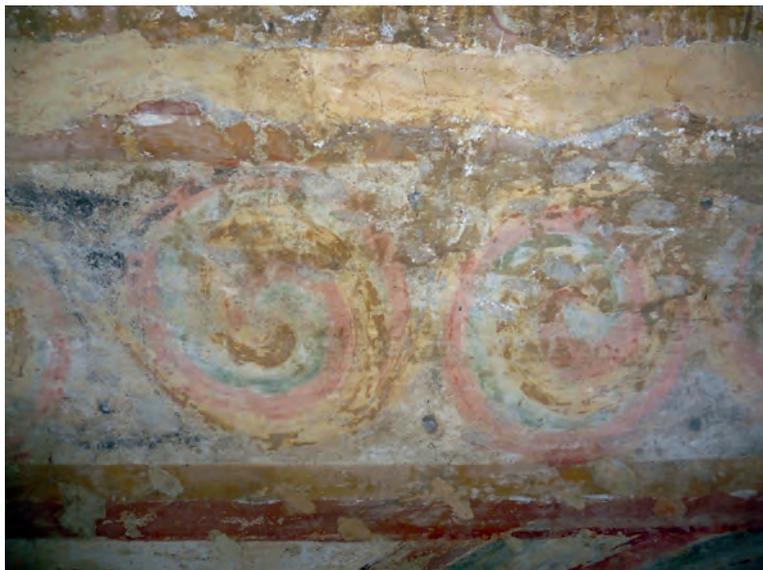
FIG. 19. BORDURE DU TYMPAN : reste de badigeon et encrassement.  
Cl. M.-L. de Castelbajac.

par les vestiges d'enduit terreux restés en place (fig. 19).

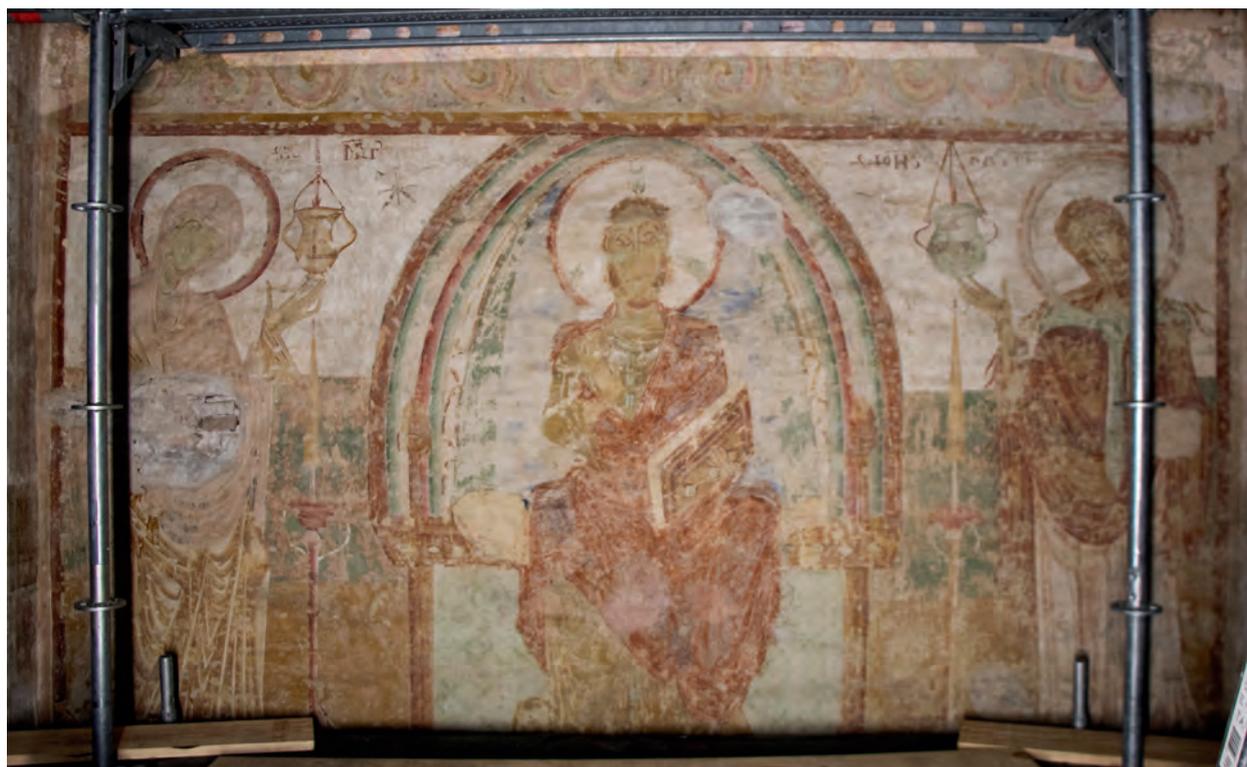
FIG. 23. DÉISIS AVANT INTERVENTION. Cl. M.-L. de Castelbajac.

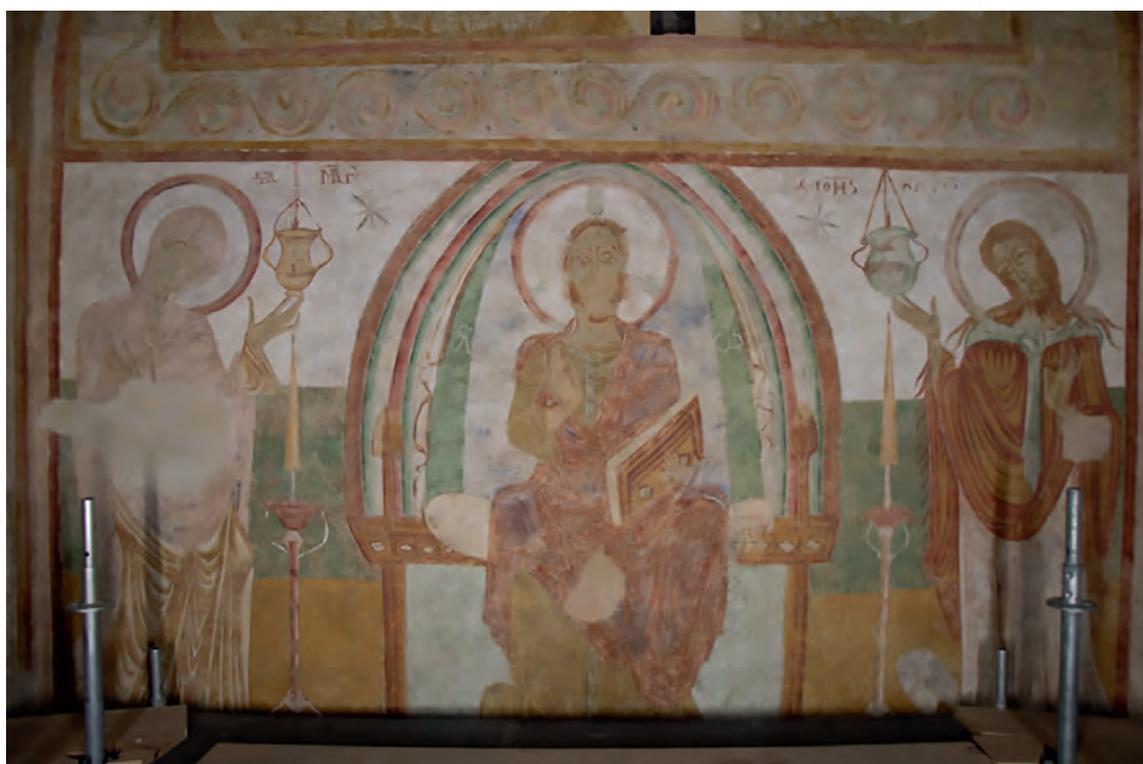
FIG. 24. DÉISIS APRÈS INTERVENTION. Cl. M.-L. de Castelbajac.

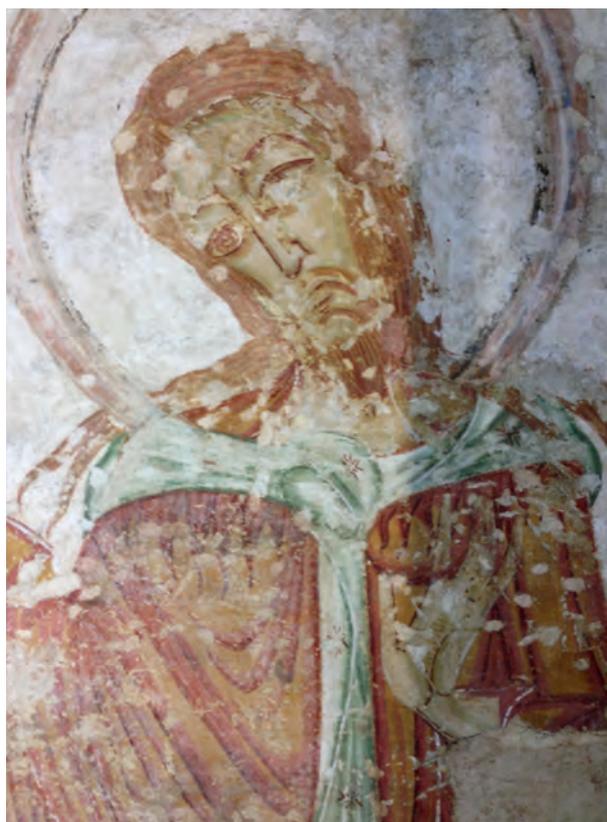
FIG. 26. SAINT JEAN-BAPTISTE EN COURS DE NETTOYAGE : à droite, les couleurs révélées. Cl. M.-L. de Castelbajac.

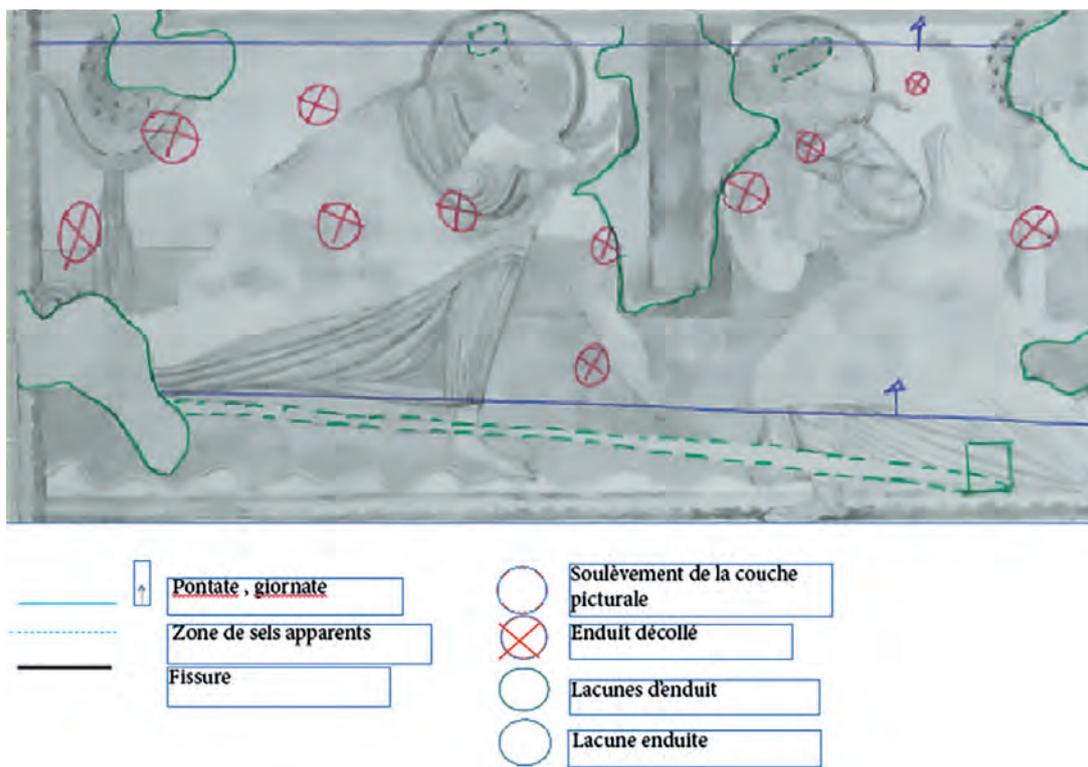
FIG. 30. RELEVÉ DE CONSTAT D'ÉTAT DU REGISTRE DES PROPHÈTES. Cl. M.-L. de Castelbajac.

Les lacunes sont nombreuses dans cette scène des prophètes. Chaque lacune a été l'objet, lors de notre intervention de restauration, d'une décision concertée. Ainsi a-t-il été décidé de ne pas ré-enduire la lacune située au pourtour de la baie, la pierre apparaissant à nu, dans la mesure où elle ne présentait pas un aspect heurté dans la vision d'ensemble. À l'inverse, les grandes lacunes présentes sur les côtés de la scène qui gênaient la lecture d'ensemble du registre, ont été enduites et retouchées en teinte neutre. Quant aux lacunes ouvertes en symétrie dans les auréoles des prophètes, leur présence était particulièrement gênante, donnant de loin l'illusion de turbans. Elles ont été fermées et retouchées en glacié de ton local. Enfin, une longue lacune transversale, au bas de la scène, avait été rebouchée et retouchée en 1973. Nous avons conservé cette intervention en allégeant la retouche afin de l'accorder avec la tonalité des tons attenants jaune et vert nettoyés.

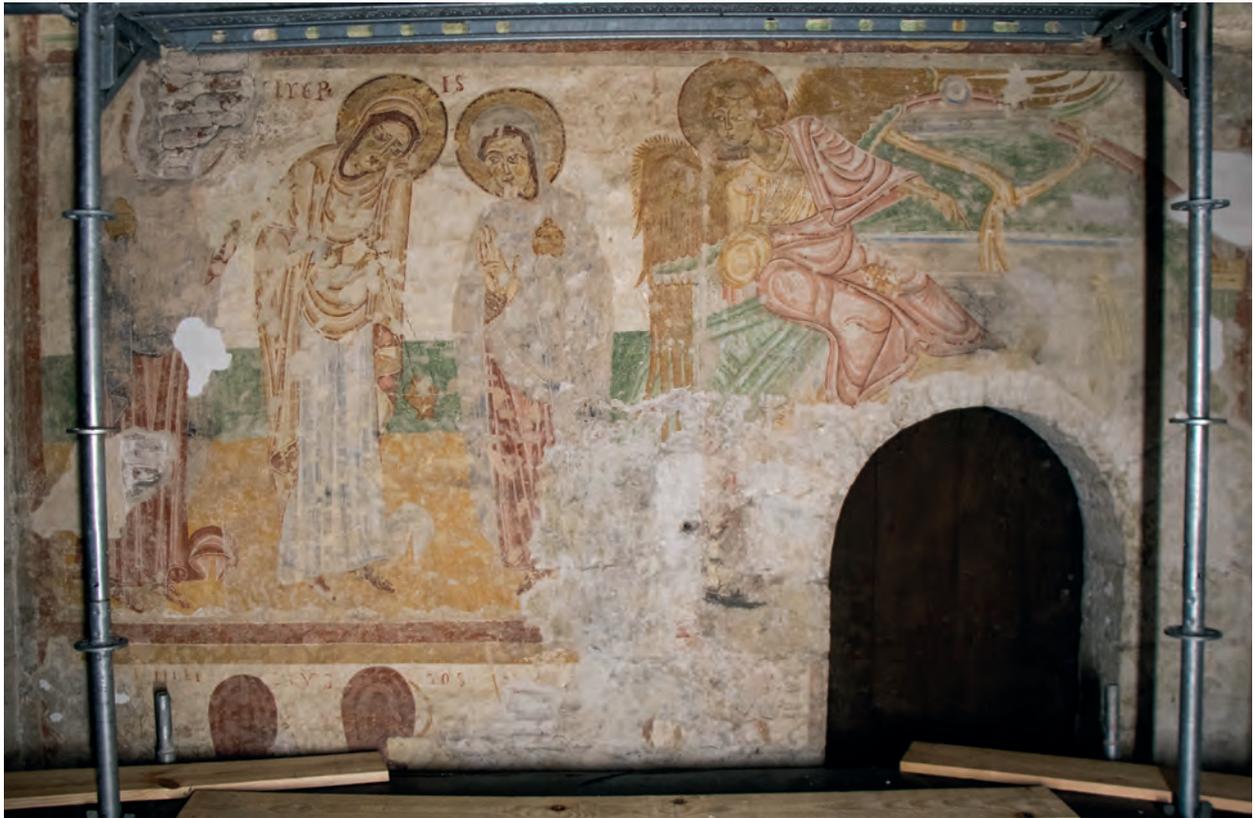
FIG. 31. LA RÉSURRECTION avant intervention. Cl. M.-L. de Castelbajac.

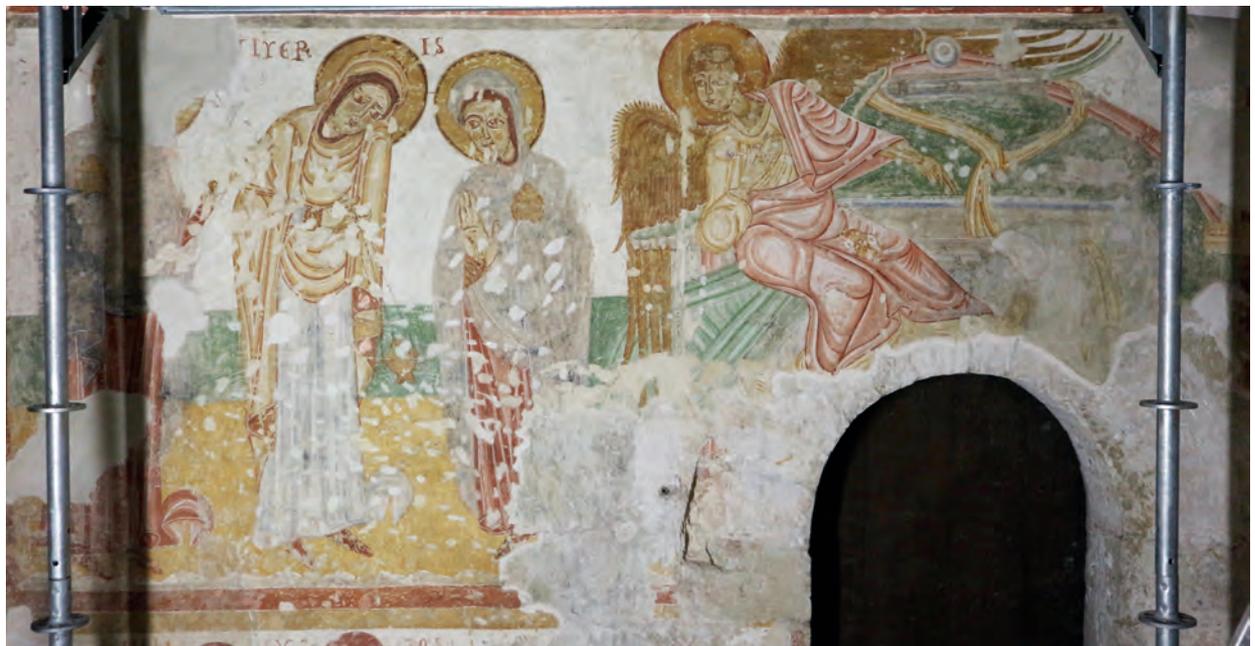
FIG. 32. LA RÉSURRECTION après nettoyage et allègement du fixatif et des retouches, reprise d'enduit. Cl. M.-L. de Castelbajac.

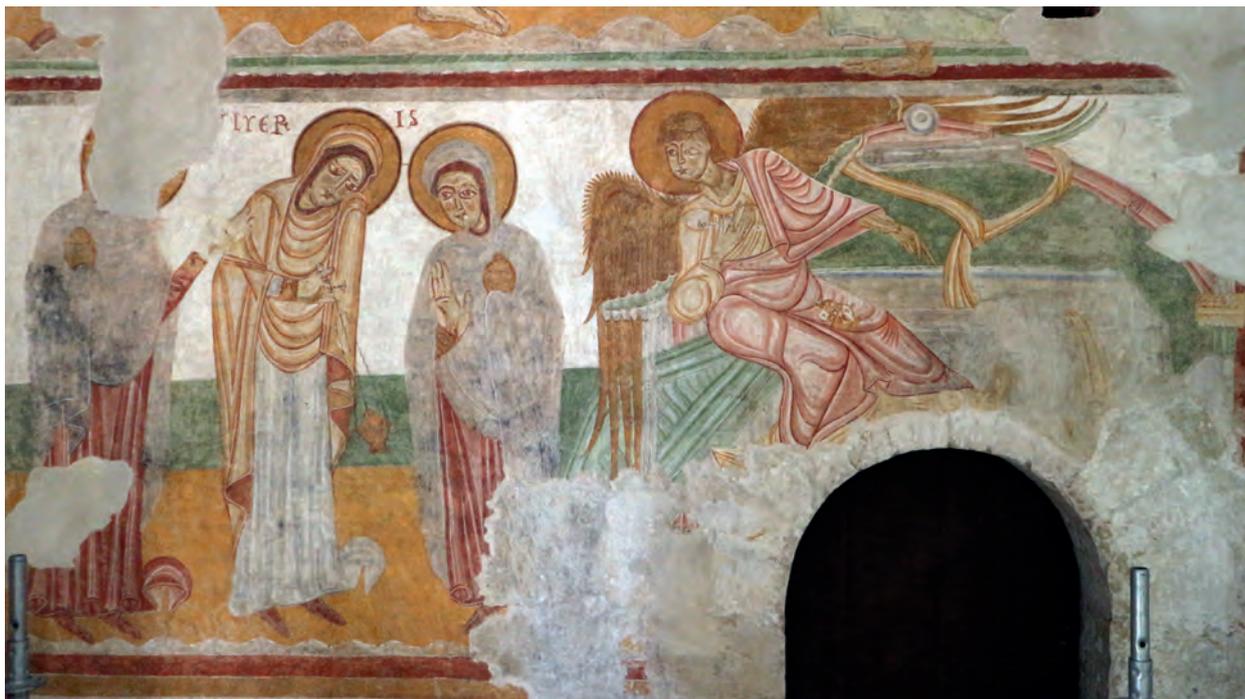
FIG. 33. LA RÉSURRECTION APRÈS RÉINTÉGRATION PICTURALE. Cl. M.-L. de Castelbajac.

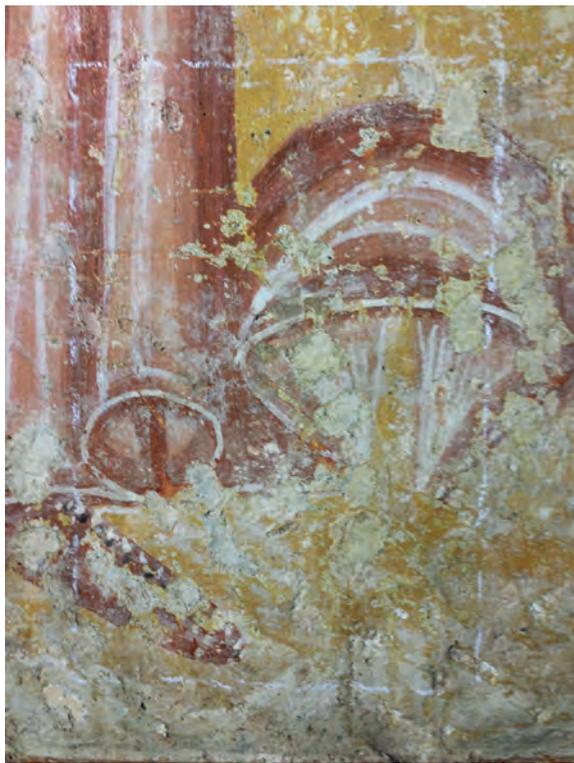
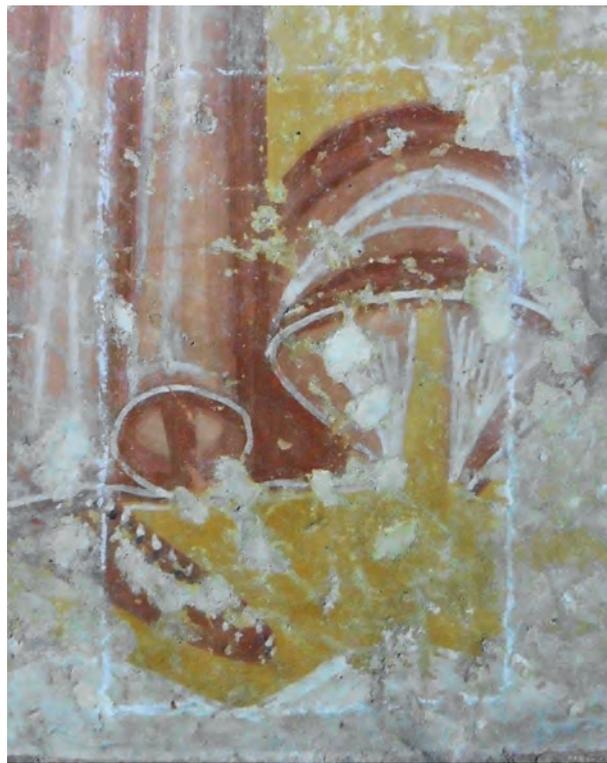
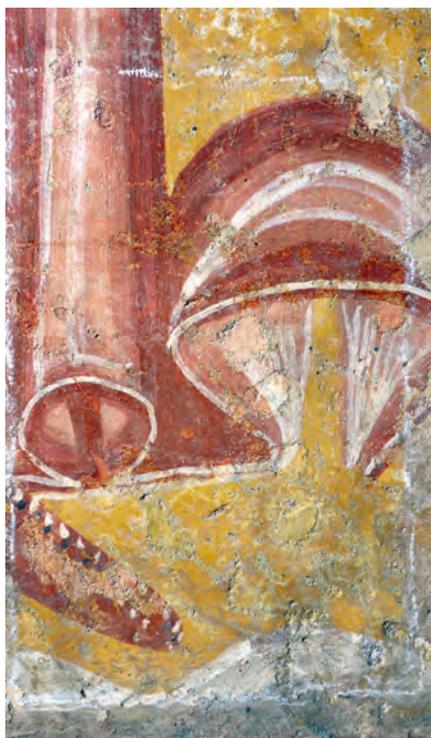
FIG. 35. VÊTEMENT ET PIED DROIT de la dernière sainte Femme à gauche avant essai. *Cl. M.-L. de Castelbajac.*

FIG. 36. VÊTEMENT ET PIED DROIT, essai d'allègement du fixatif, nettoyage et enlèvement des retouches. *Cl. M.-L. de Castelbajac.*

FIG. 37. VÊTEMENT ET PIED DROIT, proposition de niveau de réintégration picturale à l'aquarelle. *Cl. M.-L. de Castelbajac.*

n'étaient plus visibles mais recouvertes de badigeon ; ainsi, rien n'a freiné la main du maçon. Ces nombreux trous de piquage ont été rebouchés en 1974, laissant béantes les lacunes profondes. Le parti pris de retouches opérées alors a conduit à mêler l'utilisation de teinte neutre, de gris coloré et de tons en à-plat dont certains ont viré, et celle de tons posés *a fresco* sur l'enduit de rebouchage. Le voile opaque et grisâtre prononcé qui recouvrait cette scène, plus encore que les autres, avaient alerté les conservateurs de la basilique. Un premier essai de nettoyage ainsi qu'un allègement du fixatif avait été réalisé lors de l'étude de diagnostic sur le bas du vêtement et sur le pied de la dernière Sainte Femme, à gauche. Cet essai a permis de mettre au jour la tonalité vive des coloris conservés, montrant par là un aspect bien différent de ce que nous connaissons de ces peintures. Dans un second temps, à la demande du Comité scientifique, un essai de réintégration à l'aquarelle de la zone nettoyée a été réalisé afin de permettre de préciser et fixer le niveau de réintégration souhaité (fig. 35, 36, 37).

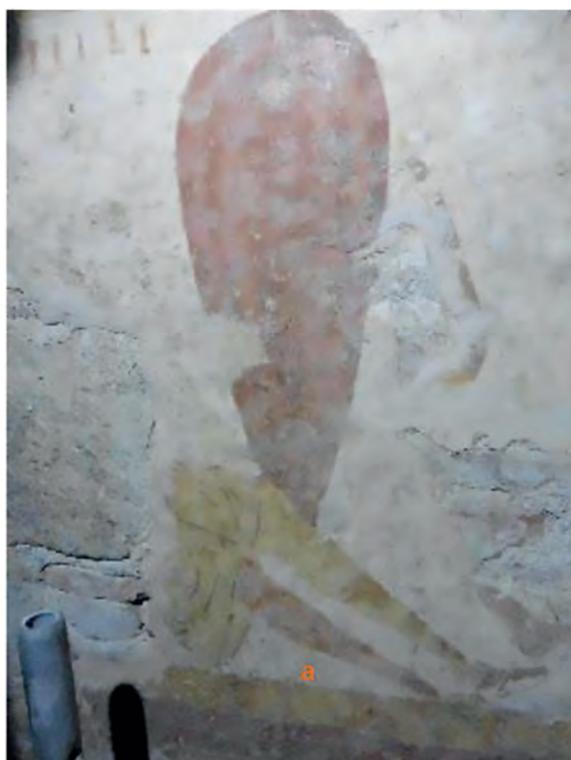
FIG. 38. SOLDAT ENDORMI avant intervention. *Cl. M.-L. de Castelbajac.*

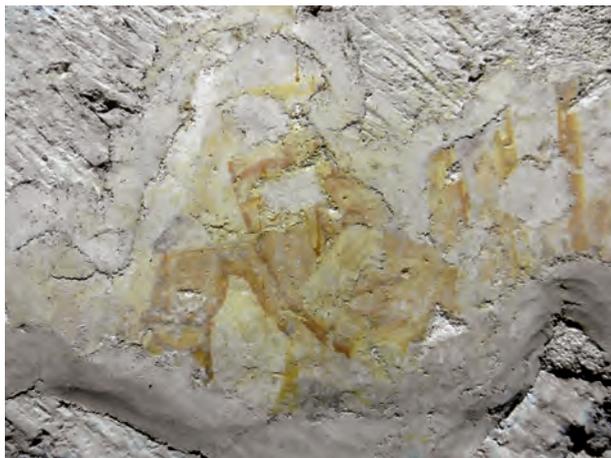
FIG. 39. DÉTAIL DU VISAGE NOYÉ DANS LES SOLINS.  
*Cl. M.-L. de Castelbajac.*

Les solins d'arrêt qu'il a été nécessaire d'établir en raison de l'importance des lacunes y sont très présents, dessinant des géographies préjudiciables à l'harmonie de l'ensemble, et rendant parfois le sujet illisible. Sur un îlot d'enduit perdu dans ses solins, appuyé sur sa main, apparaît le visage, conservé, du garde endormi. Nous avons établi, lors de notre restauration, des raccords d'enduit en ton neutre qui ont permis une meilleure présentation de ce visage (fig. 39, 40). Le nettoyage de ce registre a permis de mettre en évidence des traitements différents des lacunes. Il est apparu que certaines d'entre elles avaient été retouchées *a fresco*, rendant ainsi cette couleur irréversible (fig. 41). Cette

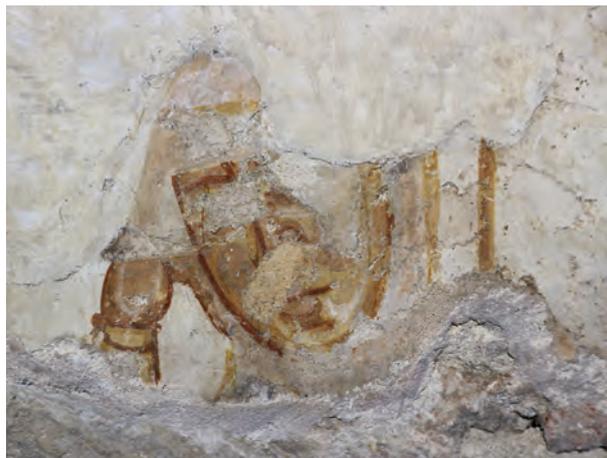
FIG. 40. PARTI PRIS DE REPRISE D'ENDUIT NEUTRE.  
*Cl. M.-L. de Castelbajac.*

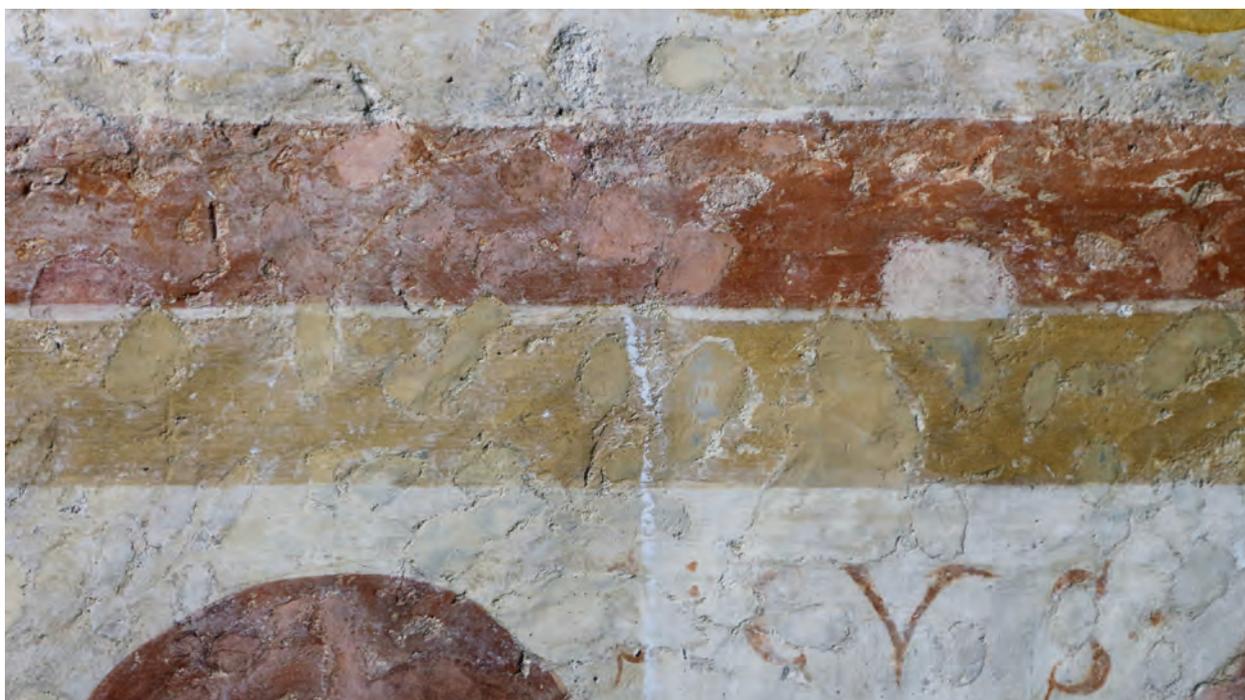
FIG. 41. NETTOYAGE EN COURS mettant en évidence les enduits teintés *a fresco*. *Cl. M.-L. de Castelbajac.*

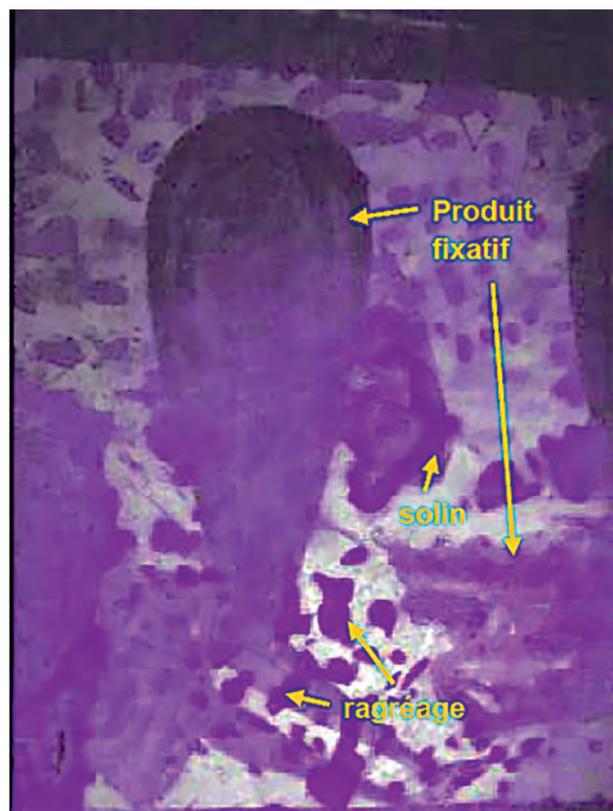
FIG. 42. VUE EN INFRA-ROUGE montrant l'utilisation du fixatif.  
Cl. M.-L. de Castelbajac.
