UNE DEMEURE À FAÇADE EN PANS DE BOIS DU XV° SIÈCLE À BROUSSE-LE-CHÂTEAU (AVEYRON)

par Roland Chabbert et Anne-Laure Napoléone avec la collaboration de Christophe Perrault*

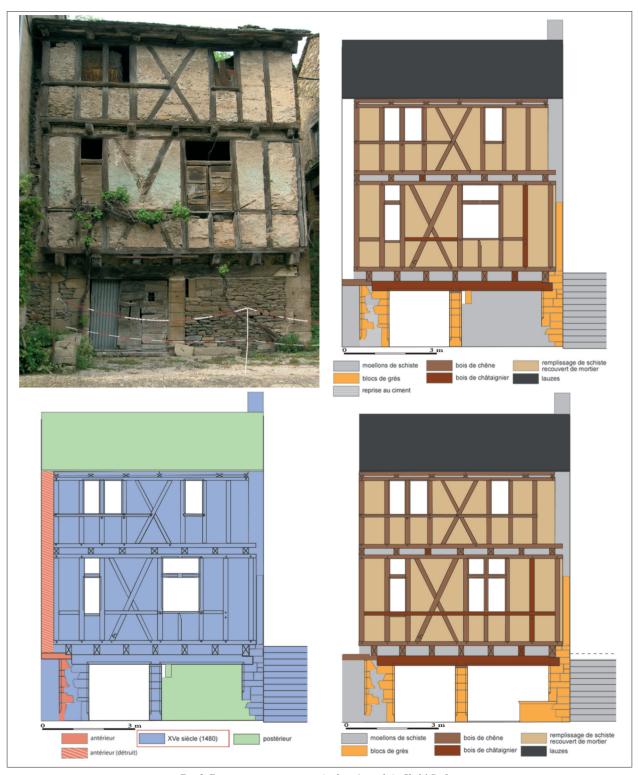
FIG. 2. FAÇADE SUD, avant travaux (en haut à gauche). Cliché D. Joy.
FIG. 3. RELEVÉ DE LA FAÇADE SUD: les différents matériaux utilisés (en haut à droite). Dessin R. Chabbert et A-L. Napoléone.

FIG. 4. RELEVÉ DE LA FAÇADE SUD: les différentes phases de construction (en bas à gauche). Dessin R. Chabbert et A-L. Napoléone. FIG. 5. RELEVÉ DE LA FAÇADE SUD: hypothèse de restitution (en bas à droite). Dessin R. Chabbert et A-L. Napoléone.

La façade élevée sur la rue présente au rez-de-chaussée deux grandes ouvertures (fig. 2 et 3). À l'ouest, une large porte a des piédroits constitués de blocs de grès taillés dont les angles sont rabattus en chanfreins amortis en cuillers dans les parties basses¹⁰. Le piédroit gauche a été repris avec du ciment, de même que celui, tout proche, d'une porte aujourd'hui disparue. Cette dernière appartenait à la demeure s'élevant ici antérieurement ou occupant la parcelle voisine. Son ouverture ne peut fonctionner avec l'édifice étudié puisque le mur mitoyen se trouve juste derrière; son comblement est donc contemporain de la construction de la maison. Le linteau de bois de cette porte n'est pas mouluré mais sa face supérieure a été entaillée pour insérer la première solive. Cette porte ancienne, dont le piédroit est également chanfreiné, est donc le vestige d'un édifice antérieur (fig. 4). Elle témoigne en outre d'une probable mutation du parcellaire.

Séparée par un simple trumeau de la première, une autre baie plus large s'ouvrait à droite; elle a été comblée de moellons de schiste et une petite fente de jour a été réservée à gauche, sous le linteau, entre le trumeau et un bloc de grès chanfreiné. Le comblement de cette ouverture est à mettre en relation avec l'aménagement de ce niveau en étable ou en écurie comme l'indique l'installation d'une mangeoire à l'arrière (fig. 13). Les piédroits de cette porte sont également à larges chanfreins. La moulure du piédroit de droite est amortie en cuiller à 40 cm du sol environ, bien plus haut que sur les autres, et la maçonnerie située au-dessous a été visiblement arrachée. Ces indices permettent de restituer ici un étal maçonné trahissant les fonctions d'échanges dévolues à l'origine à ce niveau

(fig. 5). Une longue dalle plate disposée au niveau du sol est encore visible depuis l'extérieur; elle a pu servir de seuil. Une seule poutre de section importante sert de linteau au-dessus des deux ouvertures. Elle a été taillée de larges chanfreins poursuivant ceux qui courent sur les piédroits. Sa mise en place a nécessité l'aménagement d'une encoche soigneusement taillée dans le bloc de grès sur lequel elle prend appui près de l'angle est. Elle supporte enfin les sept solives débordantes qui reçoivent le plancher du niveau supérieur; l'angle inférieur de chacune d'entre elles a été légèrement arrondi et les arêtes basses adoucies en chanfreins.

Au premier étage s'élève la façade en pans de bois. L'encorbellement avance d'une cinquantaine de centimètres au-dessus du mur du rez-de-chaussée. L'élévation est composée de six panneaux de largeurs différentes (fig. 4). Le premier et les deux derniers sont étroits et dépourvus d'ouvertures. Le troisième panneau, le plus large, est également aveugle mais contient une grande croix de Saint-André. Le deuxième délimite une étroite demi-croisée et dans le quatrième panneau s'ouvrait une croisée - la sablière haute servant de linteau -, dont seule la traverse subsiste. Comme le confirment les traces, un cordon d'appui soulignait ces ouvertures, se poursuivant sur les travées aveugles. Les quelques fragments subsistants sont pris dans le hourdis. Ils montrent qu'il était en fort relief et qu'il avait été mouluré d'un bandeau au-dessus d'une large gorge. En outre, il présente dans les fenêtres une feuillure, témoignant de la présence de volets intérieurs accrochés à des gonds encore en usage. Ainsi, la croisée était équipée de quatre volets et la demi-croisée de deux¹¹. On peut penser que la partie supérieure de ces fenêtres était garnie de verre.

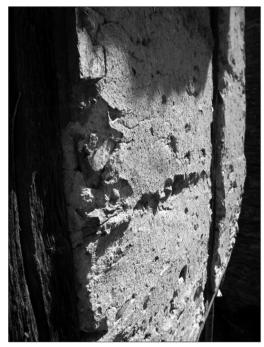
Fig. 6. Hourdis du second étage et traces du coffrage de planches. *Cliché M. Scellès*.

Si le mode d'assemblage des pièces témoigne de techniques simples et courantes, le hourdis montre en revanche des manières de bâtir originales. Il est constitué de moellons et de nombreux galets de schiste rectifiés pour contenir dans l'épaisseur réduite de la paroi en pans de bois (15 cm). Des empreintes de fibres de bois sont clairement visibles sur le mortier débordant qui noie ce remplissage. Elles révèlent l'utilisation d'un coffrage de planches disposées horizontalement entre les poteaux, permettant vraisemblablement d'effectuer un hourdis de surface à peu près régulière à l'extérieur (fig. 6). Ces traces sont particulièrement perceptibles au deuxième étage, de même que celles du cordon d'appui là où il a disparu¹³. Le hourdis, un peu plus épais que les poteaux, déborde vers l'extérieur sans pour autant recouvrir les pièces de bois. Il en est de même au premier étage, mais ici un vestige d'enduit recouvre la partie basse d'un poteau laissant supposer qu'au contraire le pan de bois a été recouvert. Il reste difficile de dire cependant si ce vestige d'enduit est contemporain des colombages qu'il recouvre.

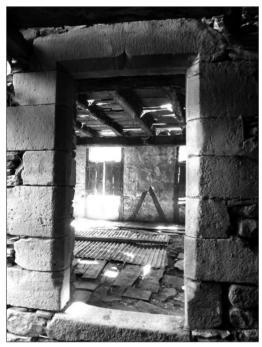
Fig. 7. Porte d'entrée de la maison ouvrant sur la salle du premier étage. *Cliché M. Scellès*.

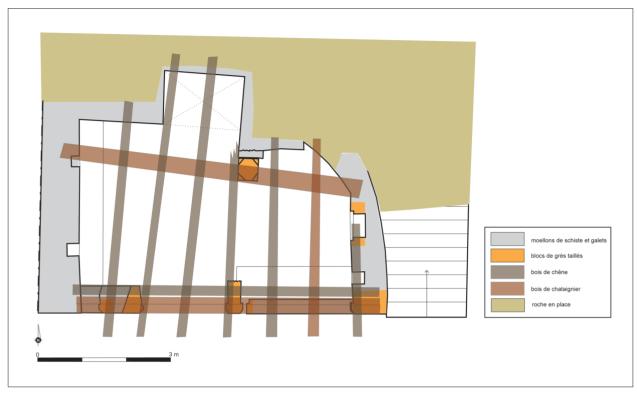
Fig. 8. Plan du rez-de-chaussée : les différents matériaux utilisés Dessin R. Chabbert et A-L. Napoléone.

La pièce du rez-de-chaussée présente une forme irrégulière dont les plus grandes mesures sont 6,90 m et 4,90 m (fig. 8). Elle était divisée en deux espaces inégaux ouvrant sur les deux portes de la façade principale. En effet, l'arrière du trumeau qui sert de piédroits aux deux ouvertures est prolongé par des blocs de grès disposés en boutisse attestant de la présence d'une maçonnerie, aujourd'hui détruite, à l'intérieur de la pièce (fig. 9 et 10). Le premier espace à l'ouest, plus vaste, possède une profonde niche voûtée en berceau brisé surbaissé, gagnée sur le rocher, dans le mur nord (fig. 8, 14 et 15). L'appareil de schiste intégrant les piédroits et les tableaux de la niche étant parfaitement homogène, on peut en déduire qu'elle fait certainement partie de la construction d'origine. À l'ouest, le mur présente deux petites niches carrées, sobrement aménagées à l'aide de plaques de schiste plus larges. Une banquette ajoutée contre le mur et le râtelier fixé au-dessus indiquent que les lieux ont été transformés en étable (fig. 15).

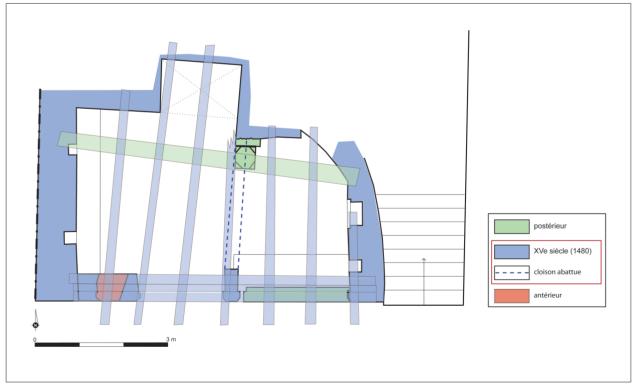
Fig. 9. Plan du rez-de-chaussée : les différentes phases de construction. Dessin R. Chabbert et A-L. Napoléone.

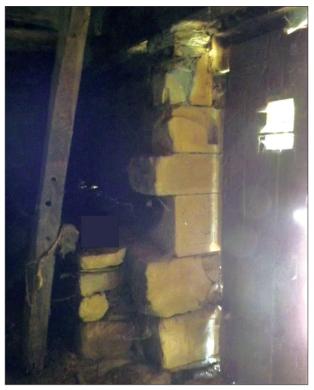
Fig. 10. Rez-de-chaussée : arrachement de la maçonnerie derrière le trumeau. *Cliché R. Chabbert.*

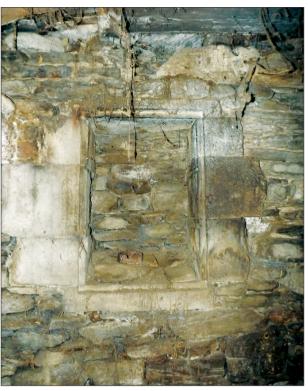
Fig. 11. Placard aménagé dans le mur est du rez-de-chaussée. $Cliché\ R.\ Chabbert.$

Le second espace à l'est, plus restreint, n'a pas bénéficié de l'aménagement du rocher qui apparaît au niveau du sol dans l'angle nord-est¹⁶. Il est cependant équipé d'un grand placard construit en blocs de grès taillés dans le mur est (fig. 11 et 13)¹⁷. Malgré la différence de matériaux avec la maçonnerie environnante, il apparaît clairement que les moellons de schiste ont été disposés de façon à recevoir les blocs de grès qui entourent le placard; il ne fait donc aucun doute que cet aménagement soit contemporain du reste. Il présente une feuillure prévue pour l'encastrement des vantaux; une partie des structures métalliques destinées à recevoir les gonds est encore conservée¹⁸. Il était également équipé de deux étagères comme le montrent les rainures creusées dans les tableaux. Près du placard, vers l'angle sud, se trouve encore une petite niche carrée aménagée dans la maçonnerie à l'aide de deux blocs de calcaire sobrement équarris (fig. 13). Le mur sud, largement ouvert, est bâti en bloc de grès, bel appareil qui contraste avec les maçonneries de schiste qui composent les autres murs.

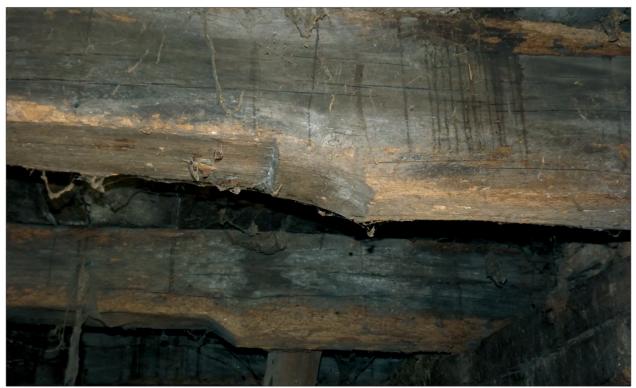
Fig. 12. Solives du rez-de-chaussée : épaississement formant corbeau. Cliché R. Chabbert

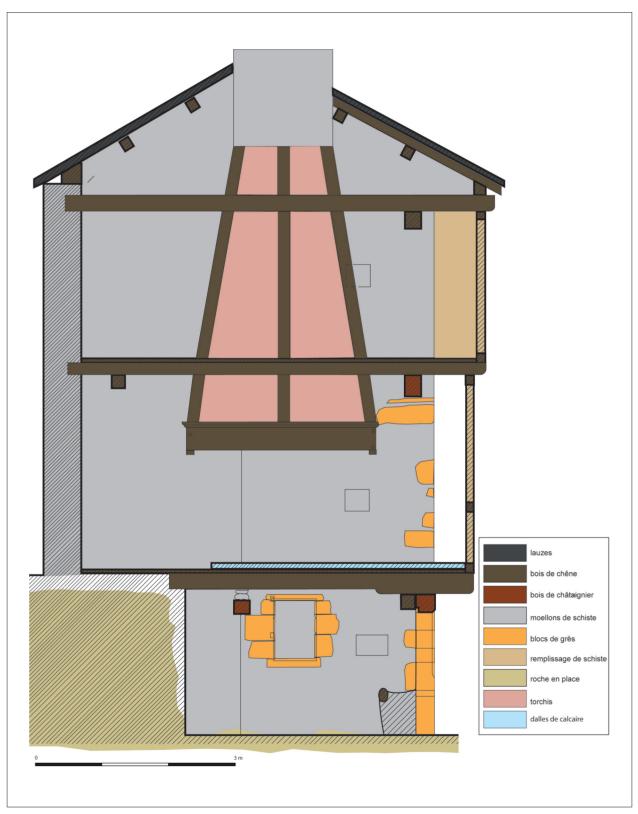
Fig. 13. Coupe le long du mur est : les différents matériaux utilisés. Dessin R. Chabbert et A-L. Napoléone.

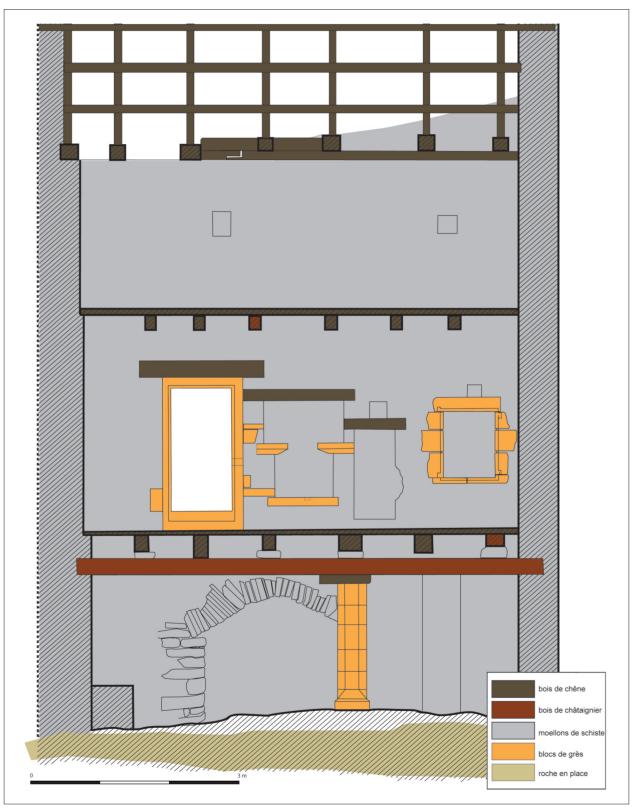
Fig. 14. Coupe le long du mur nord : les différents matériaux utilisés. Dessin R. Chabbert et A-L. Napoléone.

Le pilier et les piédroits de la porte ont fait l'objet de soins particuliers comme en témoignent les traces d'outils¹⁹. Les systèmes de fermeture taillés en creux dans les blocs de grès sont bien visibles. En effet, les tableaux de la porte présentent à l'ouest une encoche carrée où devait se loger une extrémité de la barre de fermeture et à l'est une encoche courbe permettant de manœuvrer l'autre extrémité pour la caler derrière les vantaux (fig. 10). Deux poutres couvrent ces deux ouvertures. À l'extérieur, la sablière est soigneusement taillée comme le montre le chanfrein qui poursuit celui qui longe les piédroits²⁰. La poutre intérieure a été creusée de petits orifices régulièrement espacés, vestiges du système de fermeture de l'ancienne boutique. Sept solives orientées nord-sud couvrent le rez-de-chaussée. Elles reposent sur les sablières couvrant les deux baies et sur une pièce de bois de châtaignier disposée au fond, près de l'élévation nord. La plupart des solives ont une section rectangulaire et leur extrémité sud présente un épaississement formant corbeau dont les profils sont variés (fig. 12). À l'arrachement de la cloison visible derrière le trumeau correspondent des pierres d'attente qui apparaissent derrière le pilier nord. Disposé en avant du mur du fond, ce pilier hexagonal bâti en pierres de taille a visiblement été ajouté dans un second temps pour soutenir les poutres qui se détachaient du mur²¹. Sa mise en place s'explique en particulier par le démontage de la cloison nécessitant une reprise en sous-œuvre (fig. 8). Il sert en effet de support intermédiaire à la poutre sur laquelle reposent les solives. Un système de cales qui maintient le niveau de la poutre au-dessus du pilier confirme que celui-ci a été disposé après coup et qu'il a fallu réajuster la hauteur de ce nouveau support pour soutenir efficacement les solives (fig. 14).

Une autre niche ou placard a été aménagée à 10 cm à droite de l'évier (fig. 14). Elle est couverte d'un linteau de bois au-dessus duquel a été réservée une petite niche carrée. La maçonnerie de schiste difficilement lisible montre des désordres dans les parties basses, laissant supposer que la niche a subi des modifications dont un agrandissement vers le bas. Il n'existe aucune trace d'un système de fermeture ni d'aménagement particulier pour installer des étagères, ni de quoi que ce soit d'autre permettant de comprendre l'usage de cet aménagement.

Les murs du second étage laissent apparaître la maçonnerie de moellons de schiste entre des lambeaux plus ou moins importants d'enduit à la chaux. La partie nord est en grande partie recouverte à l'exception de l'angle ouest où une fissure apparaît sur toute la hauteur du mur. Celle-ci trahit une probable reprise de la maçonnerie qui, de plus, s'appuie sur le mur ouest à ce niveau. Deux petites niches carrées ont été aménagées aux extrémités de cette élévation (fig. 14).

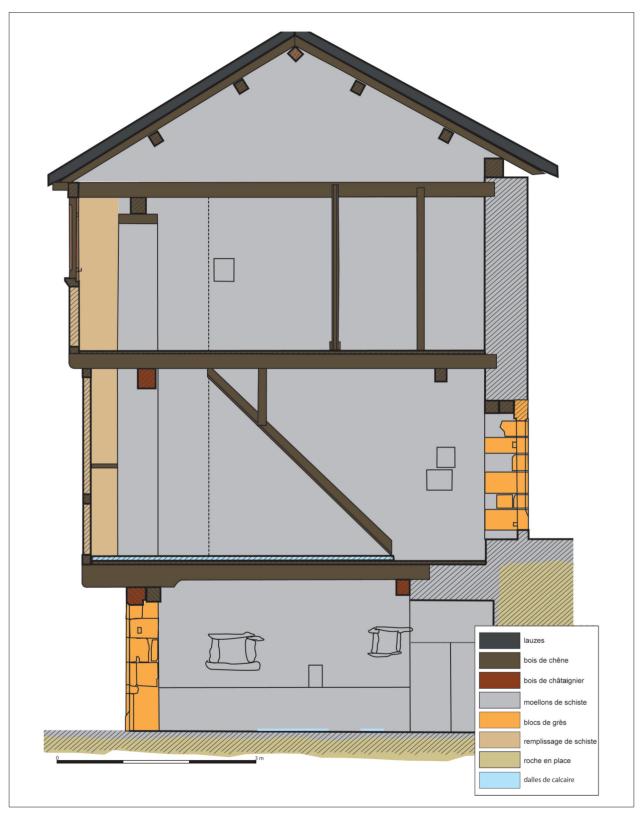
Fig. 15. Coupe le long du mur ouest : les différents matériaux utilisés. Dessin R. Chabbert et A-L. Napoléone.

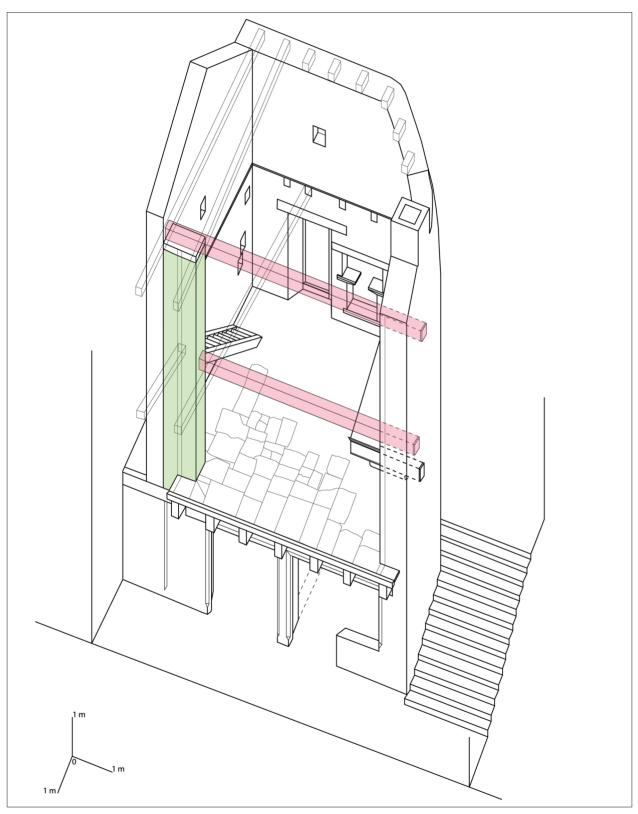
Fig. 16. Vue axonométrique de l'intérieur de l'édifice. Croquis A-L. Napoléone.

chaîne soigneusement maçonnée qu'a été insérée l'extrémité du sommier qui maintient les solives du deuxième étage (fig. 16). Cette poutre de forte section reporte le poids des solives, et du pan de bois qui repose dessus, sur les parties maçonnées de la maison selon un système semble-t-il assez répandu dans la région au Moyen Âge. Cette élévation garde encore les vestiges d'un enduit à la chaux dont l'ancienneté est fortement probable; quelques lambeaux sont conservés près de la cheminée. Une petite niche carrée est ménagée dans le mur vers le sud et à l'aplomb du foyer.

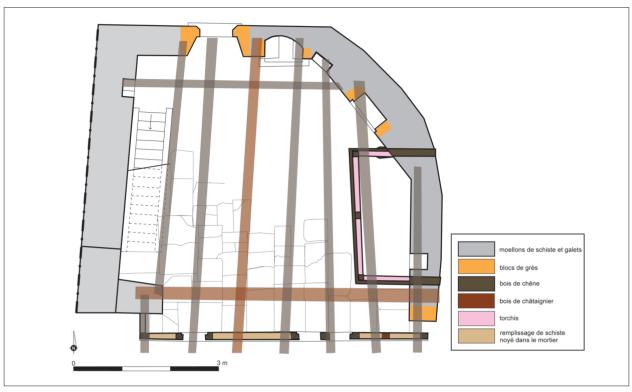
Fig. 17. Plan du premier étage : les différents matériaux utilisés. Dessin R. Chabbert et A-L. Napoléone.

La pièce qui s'étend sur toute la surface du premier étage a semble-t-il conservé tous ses équipements d'origine²². En dehors des niches et des placards aménagés dans l'épaisseur du mur, nous trouvons un évier, une cheminée et un escalier. Il s'agit donc d'une pièce à vivre et plus précisément de la pièce principale de la maison (fig. 13 à 18).

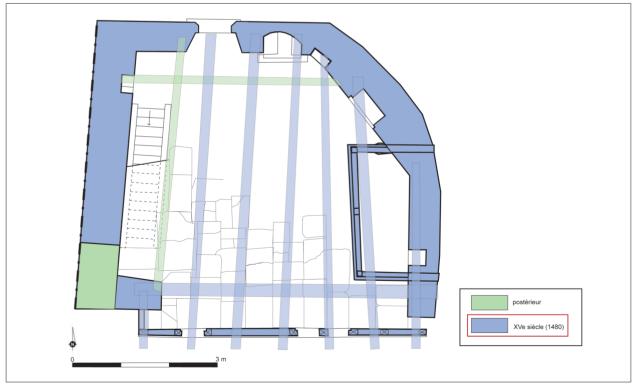
Fig. 18. Plan du premier étage : les différentes phases de construction. Dessin R. Chabbert et A-L. Napoléone.

posé contre l'élévation ouest. Seules deux poutres ont visiblement été changées ou remaniées: la poutre nord (près de la porte) et la poutre ouest (contre l'escalier) (fig. 18). Elles ont peut-être entraîné la disparition du cloisonnement de l'escalier. Si l'enduit a été refait, on ne peut exclure que l'escalier ait été également modifié. La maçonnerie de l'angle sud-ouest de la pièce porte les traces d'une reprise; aucun indice ne nous a permis de la situer dans le temps. Les traces de décor peint appliqué de l'autre côté de ce mur – visibles de l'extérieur –, indiquent que cette partie de la maçonnerie était mitoyenne.

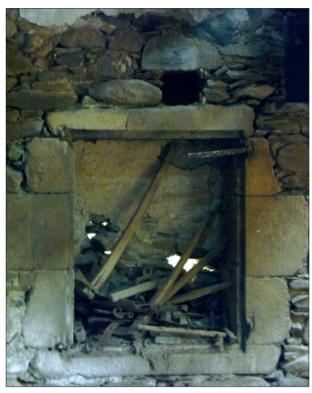
Fig. 20. Placard aménagé dans le mur nord de la salle du premier étage. Cliché R. Chabbert.

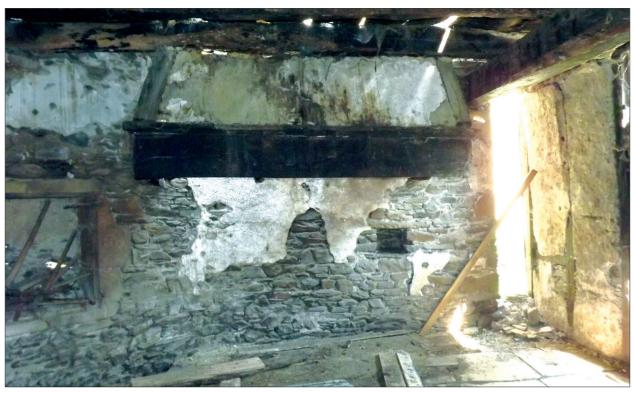
Fig. 21. Cheminée aménagée dans le mur est de la salle. Cliché M. Scellès.

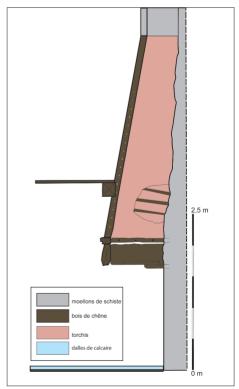
Fig. 22. Coupe sur la cheminée : les différents matériaux utilisés. *Relevé C. Vanacker et R. Chabbert*.

du corbeau et amorti en cuiller du côté opposé²⁷ (fig. 22). Les trois poutres constituant le faux-manteau sont clouées entre elles. L'angle est vif et jointif. Au-dessus, une pièce de bois plus étroite présente un profil mouluré débordant d'environ 10 cm. Il est composé de deux tores séparés par une gorge courant sur les trois faces et amaigri en un simple tore en s'achevant à proximité du mur. Cet élément taillé en angle à joints vifs semble être assemblé par un système de tenons et mortaises puisqu'aucun clou n'apparaît sur sa face extérieure. La saillie de la moulure sert de cadre au torchis et à l'enduit disposé par-dessus.

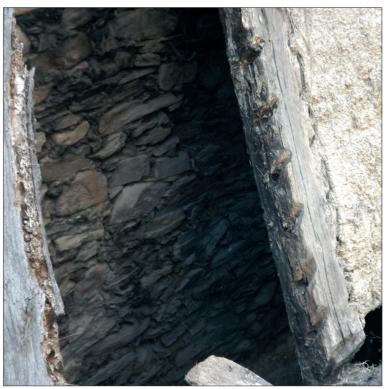
Fig. 23. Hotte de la cheminée : détail du système d'encastrement des éclisse sur les poteaux de la hotte. *Cliché M. Scellès* .

Enfin, de la terre et des branchages ont été utilisés pour constituer le torchis tissé autour d'éclisses, entre les poutres qui constituent la hotte de la cheminée de la salle du premier étage, s'élevant jusqu'à la souche maçonnée sur le mur pignon est.

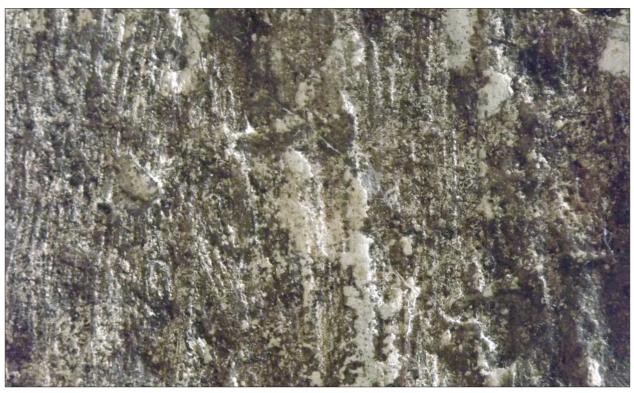
Fig. 24. Enduit recouvrant les pans de Bois à l'intérieur de la salle appliqué à la brosse : détail. Cliché M. Scellès.

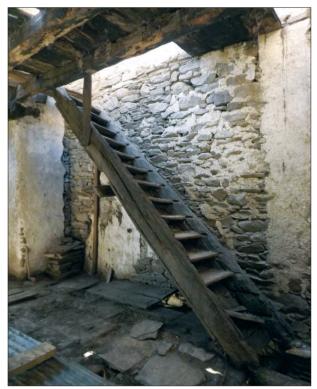
Fig. 25. Escalier appuyé sur le mur ouest de la salle. $Cliché\ M.\ Scellès.$

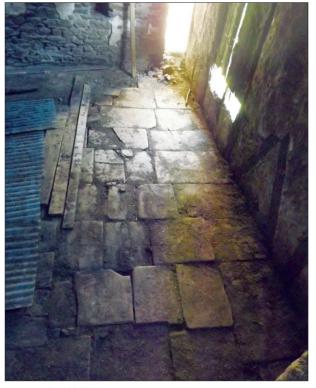
Fig. 26. Vestiges des dalles de calcaire recouvrant le plancher de la salle. *Cliché M. Scellès*.
