L'ÉGLISE SAINT-MARTIN DE MAYRINHAC-LE-FRANCAL (ROCAMADOUR, LOT)

par Valérie ROUSSET *

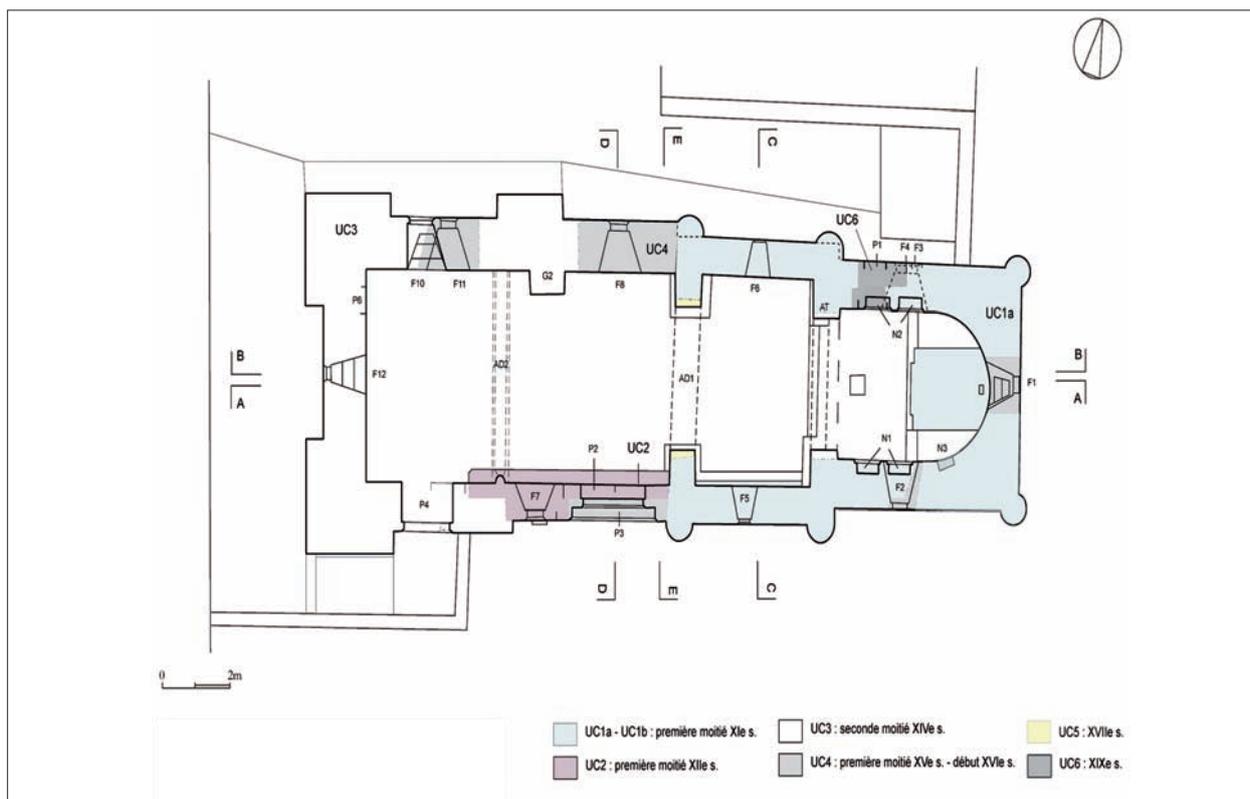
FIG. 3. PLAN DE L'ÉGLISE. Relevé Gaëlle Duchêne, Marion Sartre, D.A.O. Valérie Rousset, 2005.

L'église se compose d'un chœur semi-circulaire à l'intérieur emboîté dans un quadrilatère de 5,70 m sur 5,50 m (murs compris) aux angles cantonnés par deux contreforts semi-cylindriques de 0,70 m de diamètre. La nef de 6,50 m de large sur 15,50 m de long pour 10,50 de hauteur, se divise en trois travées d'inégale profondeur et déborde légèrement du chœur de 0,40 m en s'élargissant faiblement vers l'ouest. On note un faible changement d'axe entre la première travée (à l'est) et les deux travées suivantes (fig. 3).
