LE CHÂTEAU MÉDIÉVAL DE BLANQUEFORT-SUR-BRIOLANCE

par Gilles SÉRAPHIN *

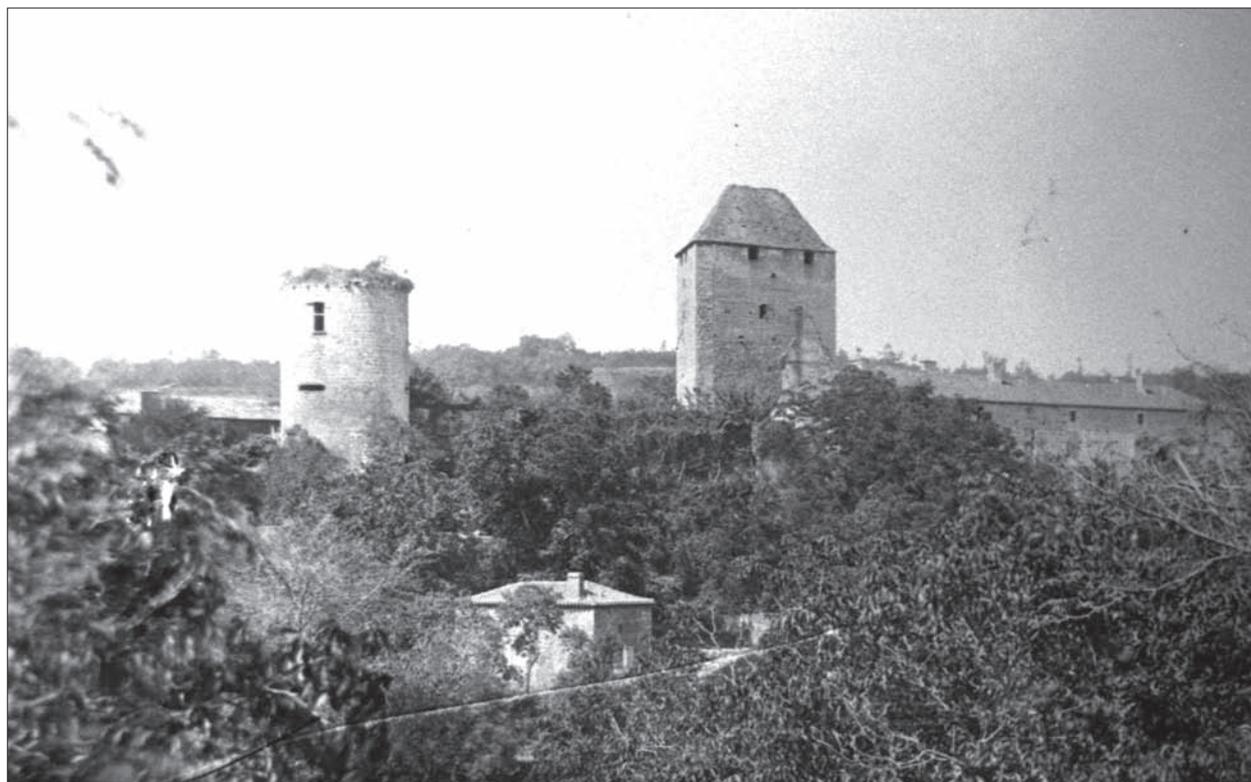
FIG. 1. VUE DU CHÂTEAU DE BLANQUEFORT DEPUIS L'EST, état à la fin du XIX^e siècle.
Plaque photographique conservée aux Archives Départementales du Lot-et-Garonne.

des photographies. Une note de 1913, signée B. Dejean, conseiller municipal, et annexée à une demande de classement au titre des M.H., indique qu'il comportait alors quatre étages de planchers pour 18 m de hauteur et que sa toiture était couverte de lauzes. La comparaison de l'état actuel du bâtiment avec ces documents anciens montre qu'il a donc été écrêté de 6,60 m environ, soit de deux niveaux de planchers (fig. 1 et 3).

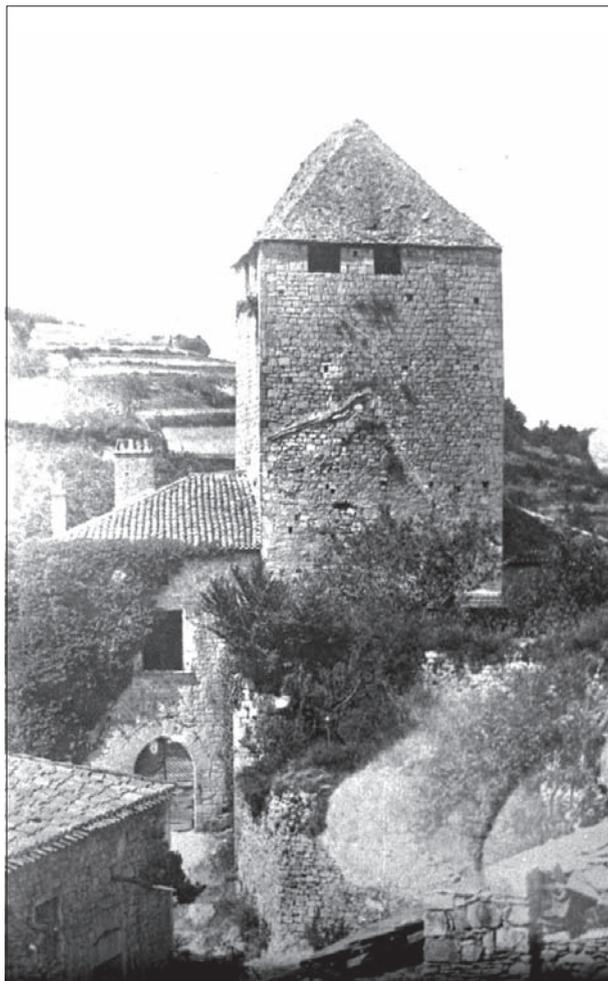
FIG. 3. VUE DU CHÂTEAU DE BLANQUEFORT DEPUIS LE SUD, état à la fin du XIX^e siècle. Plaque photographique conservée aux Archives Départementales du Lot-et-Garonne.

Les photographies montrant l'édifice avant son écrêtement permettent de repérer cette troisième campagne de construction jusqu'au couronnement dans lequel ouvrait un crénelage (fig. 3). L'état du donjon avant destruction partielle correspondait donc à celui de la fin du XIII^e siècle.

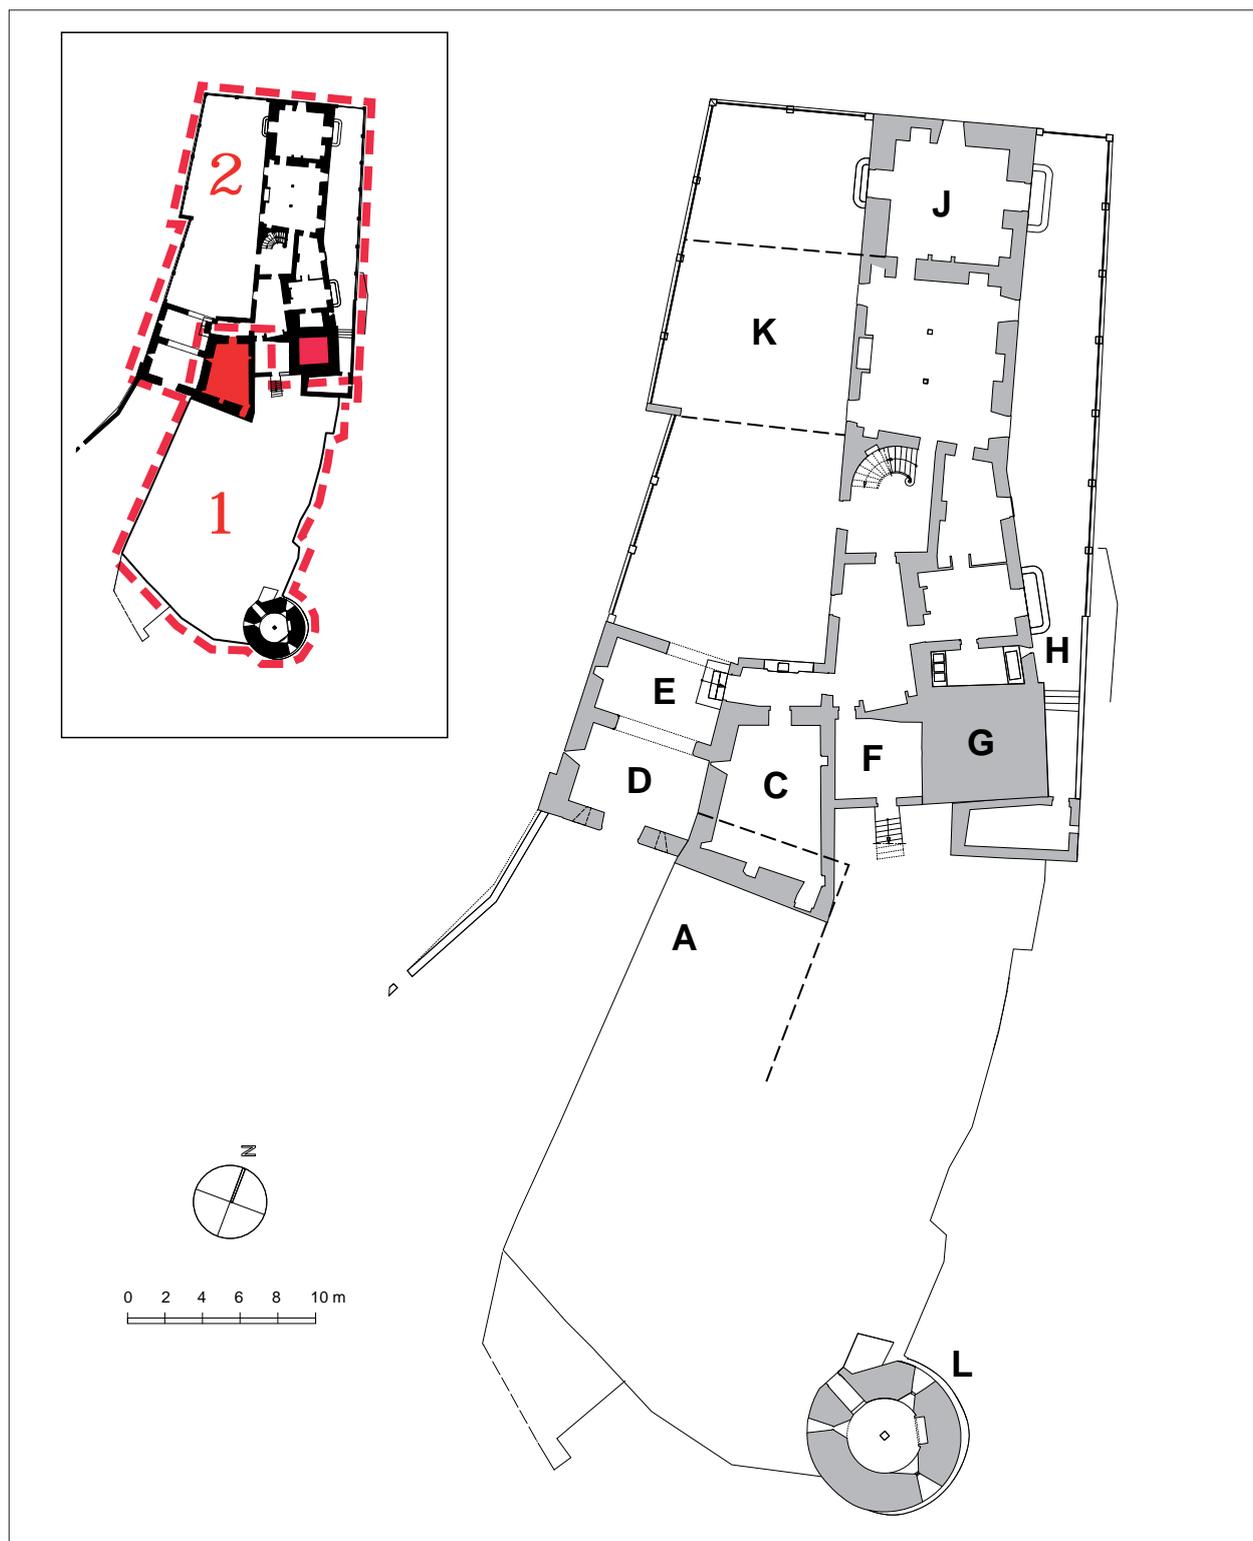
FIG. 4. PLAN D'ENSEMBLE DU CHÂTEAU DE BLANQUEFORT, état actuel. Dénomination des bâtiments.
En vignette : partition supposée du site en deux ensembles antagonistes. Plan G. Séraphin d'après le relevé de Stéphane Thouin.

Au sein du *castrum* proprement dit, deux ensembles se distinguent, suggérant a priori une division des pouvoirs (fig. 4). Chacun de ces deux ensembles se manifestait par la présence d'une tour maîtresse, de logis, et, peut-être, d'un accès indépendant. La plus évidente de ces deux tours, seule conservée en élévation (bât. c), porte les armes des Pujols (fig. 12) – parti d'or et de gueules, au chef de (...) –, l'un des deux principaux lignages nobles attestés au XIII^e siècle parmi les co-seigneurs de Blanquefort. La seconde tour (bât. G) est dérasée et n'apparaît plus en élévation au sein des logis modernes qui l'ont absorbée. L'absence de tout percement antérieur à la fin du XIII^e siècle dans l'élévation orientale de la tour des Pujols suggère un antagonisme avec la tour voisine qui tendrait à désigner cette dernière comme ayant été celle des Fumel. Alignée sur les deux tours, une césure transversale divise la plate-forme castrale en deux espaces sensiblement équivalents, nord et sud, entre lesquels il n'est pas certain que des communications directes aient existé à l'origine.

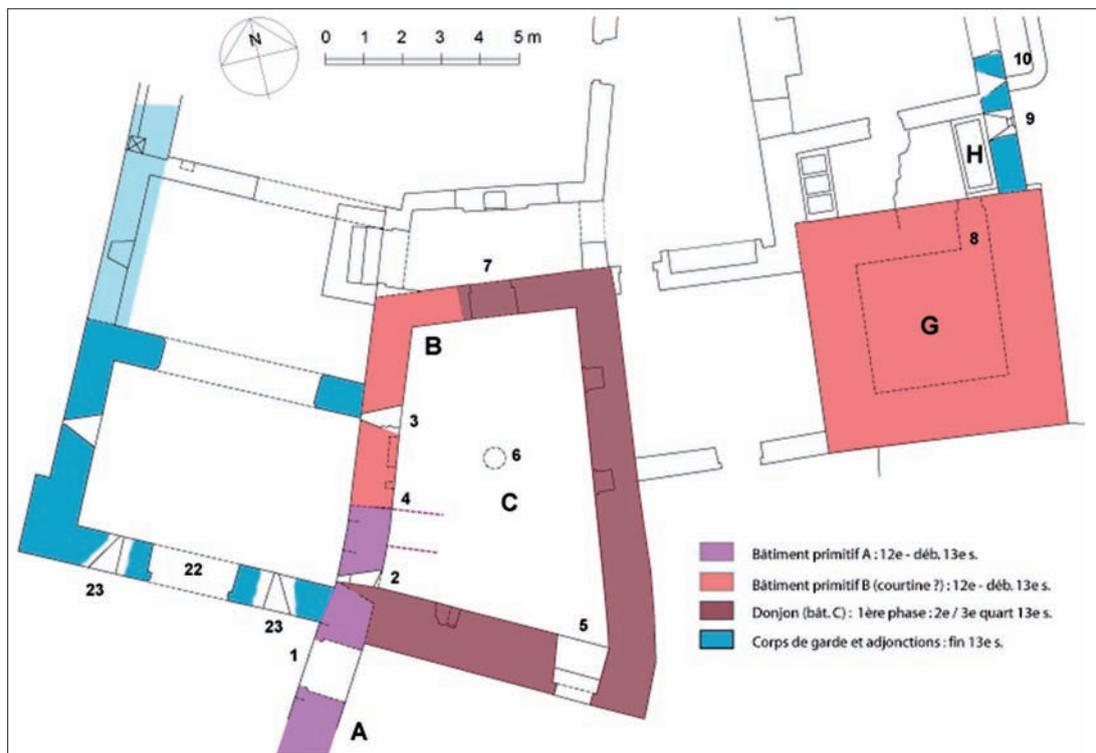
FIG. 5. PLAN ANALYTIQUE DU DONJON ET DE LA TOUR QUADRANGULAIRE ET DU CORPS DE GARDE AU NIVEAU DU REZ-DE-CHAUSSÉE. Chronologie schématique des ouvrages. Relevé et dessin G. Séraphin.

Le tracé irrégulier du quadrilatère qui définit le plan de l'ouvrage constitue une anomalie révélatrice. Cette irrégularité induit deux hypothèses : d'une part, la possibilité que l'édification de celui-ci ait été gênée par un obstacle ; d'autre part, la possibilité que des constructions primitives (A, B) aient préexisté au donjon (plan, fig. 5).

phases de construction, la plus récente datable de la fin du XV^e siècle (fig. 7). Les traces d'une porte cintrée (1) apparaissent à son extrémité nord et indiquent qu'elle constituait vraisemblablement l'élévation ouest d'un bâtiment disparu (A), disposant d'un accès direct depuis l'extérieur (fig. 7 et 8). Cette hypothèse est confortée par la présence dans le même tronçon de muraille de deux fentes de jour murées supposées avoir éclairé les salles actuellement remblayées de ce bâtiment, mais la stratigraphie complexe des maçonneries incite à la prudence (fig. 7). Le pan de mur dans lequel ouvrait la porte murée (1) n'appartient pas en effet à la même campagne de construction que celui dans lequel ouvrent les fentes de jour voisines et qui le prolonge vers le sud (fig. 7). L'adossement du corps de garde (D) contre la face ouest du donjon masque une partie des parements de celui-ci. Il semble cependant que les bases de cette élévation appartiennent, en partie du moins, au même ouvrage que celui dans lequel ouvrait la porte murée. À l'extérieur comme à l'intérieur, les parements de ce tronçon de mur paraissent très remués. L'une des deux fentes de jour qui y sont conservées (2), murée par l'adjonction du corps de garde (de la fin du XIII^e siècle ?), avait été déjà partiellement obturée par l'édification de l'élévation sud du donjon, indice qui confirme l'antériorité de ce pan de mur qu'il faut sans doute attribuer à la fin du XII^e ou au début du XIII^e siècle (plan, fig. 5).

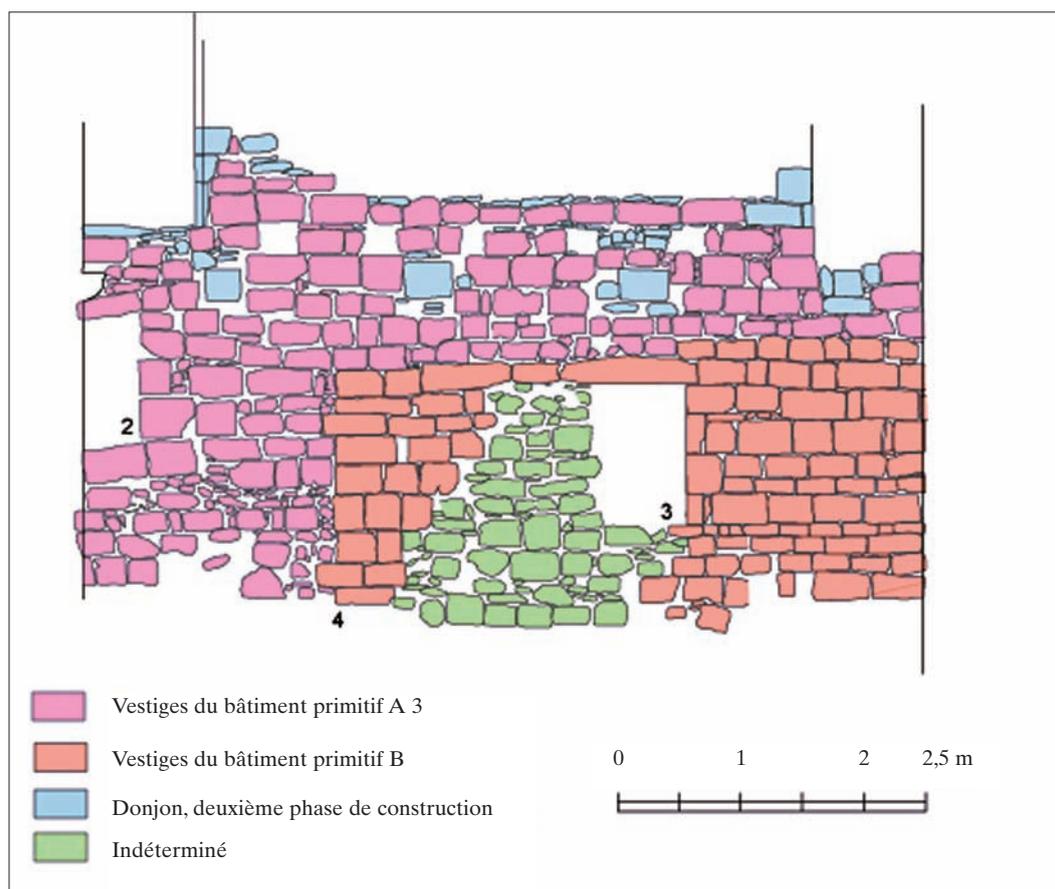
FIG. 6. ÉLÉVATION INTÉRIEURE OUEST DU DONJON, PARTIE BASSE. Analyse et chronologie des maçonneries.
Relevé et dessin G. Séraphin.

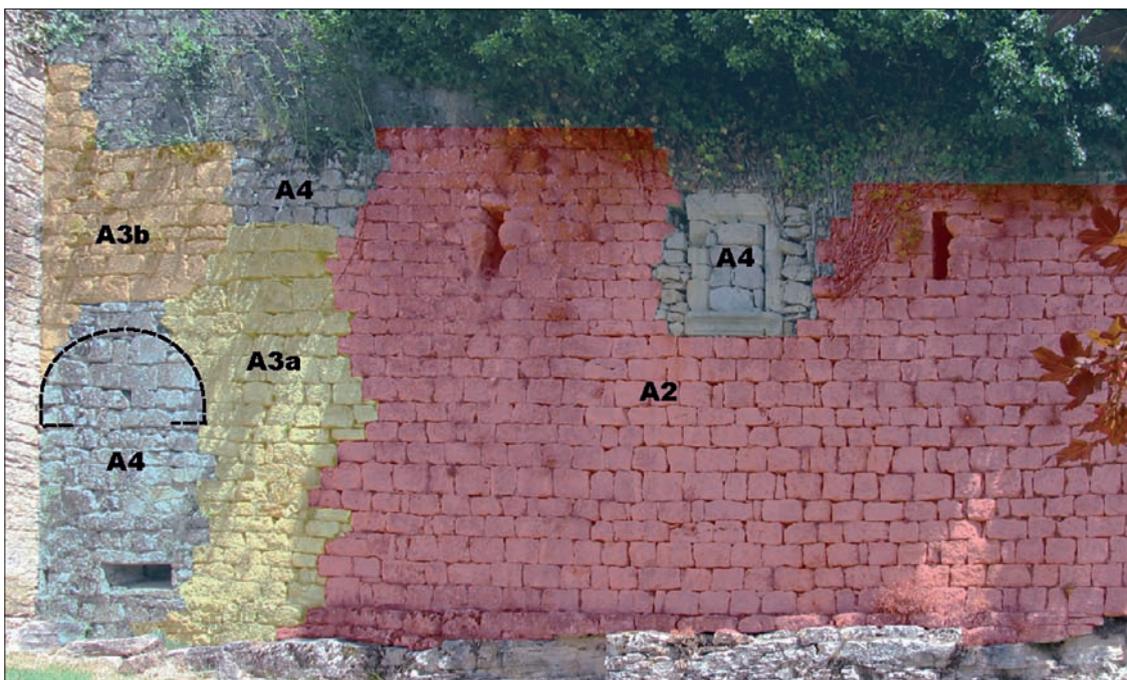
FIG. 7. ÉLÉVATION EXTÉRIEURE OUEST DE LA TERRASSE MÉRIDIONALE. Analyse et chronologie des maçonneries de l'ancien bâtiment A.
Cliché G. Séraphin., 2006.

La cour en terrasse qui occupe la moitié sud du château résulte en grande partie du nivellement d'anciens bâtiments détruits (fig. 7). L'un d'entre eux était encore indiqué sur le plan cadastral napoléonien. Au nord, la terrasse s'adosse à l'ancien donjon et, par l'intermédiaire d'une cour anglaise indiquant sans doute le niveau d'origine d'une construction disparue, à la tour carrée dérasée (G) qui offre de ce côté une face aveugle. Les murs de soutènement qui limitent la terrasse à l'ouest semblent modernes. Ceux qui constituent l'extrémité sud sont plus récents encore et résultent d'une reconstruction partielle. L'angle sud-ouest qui raccorde ces deux fronts est occupé par la tour « militaire ». Le front oriental de la terrasse et son angle sud-est se composent en revanche des anciennes élévations des bâtiments disparus.

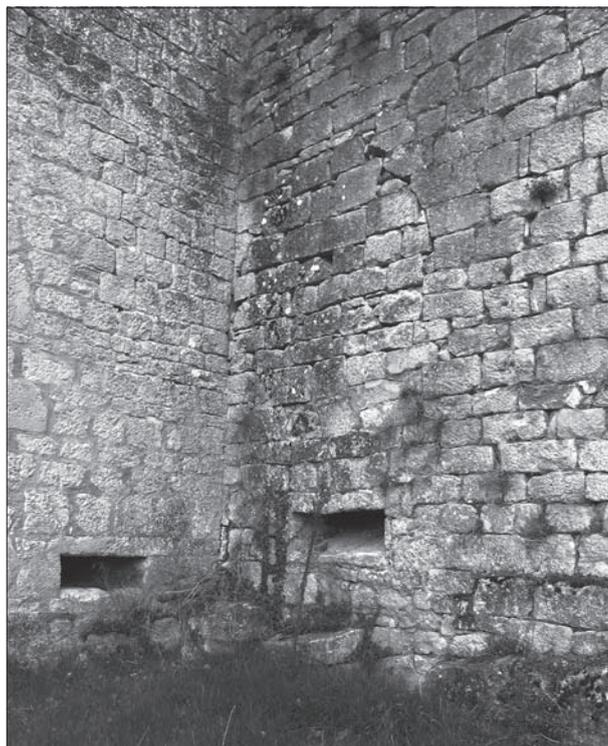
FIG. 8. JONCTION DU CORPS DE GARDE ET DE L'ÉLÉVATION OUEST DE LA TERRASSE MÉRIDIONALE. Vestiges d'une porte médiévale condamnée par la mise en place d'une canonnière du XIII^e siècle. Cliché G. Séraphin.

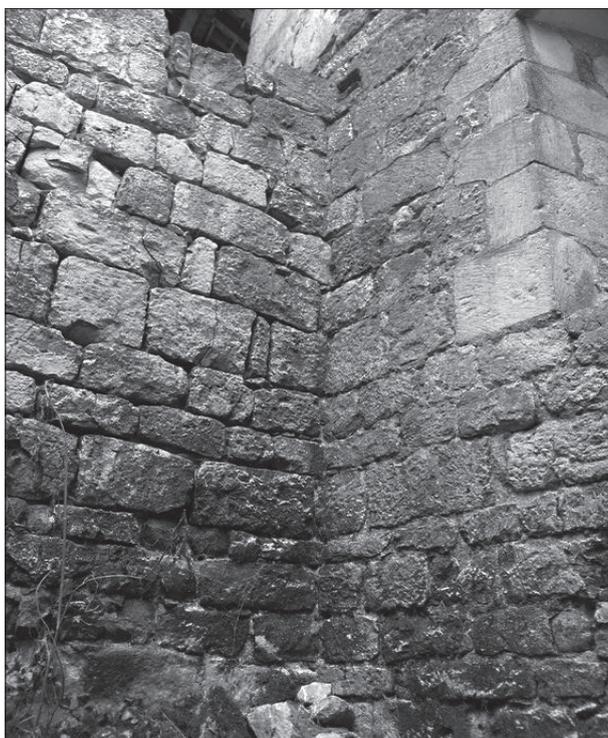
FIG. 9. BASE DE L'ANGLE SUD-OUEST DU DONJON, ÉLÉVATION INTÉRIEURE. Parements appareillés calcinés de l'ancien bâtiment primitif **B**. Cliché G. Séraphin.

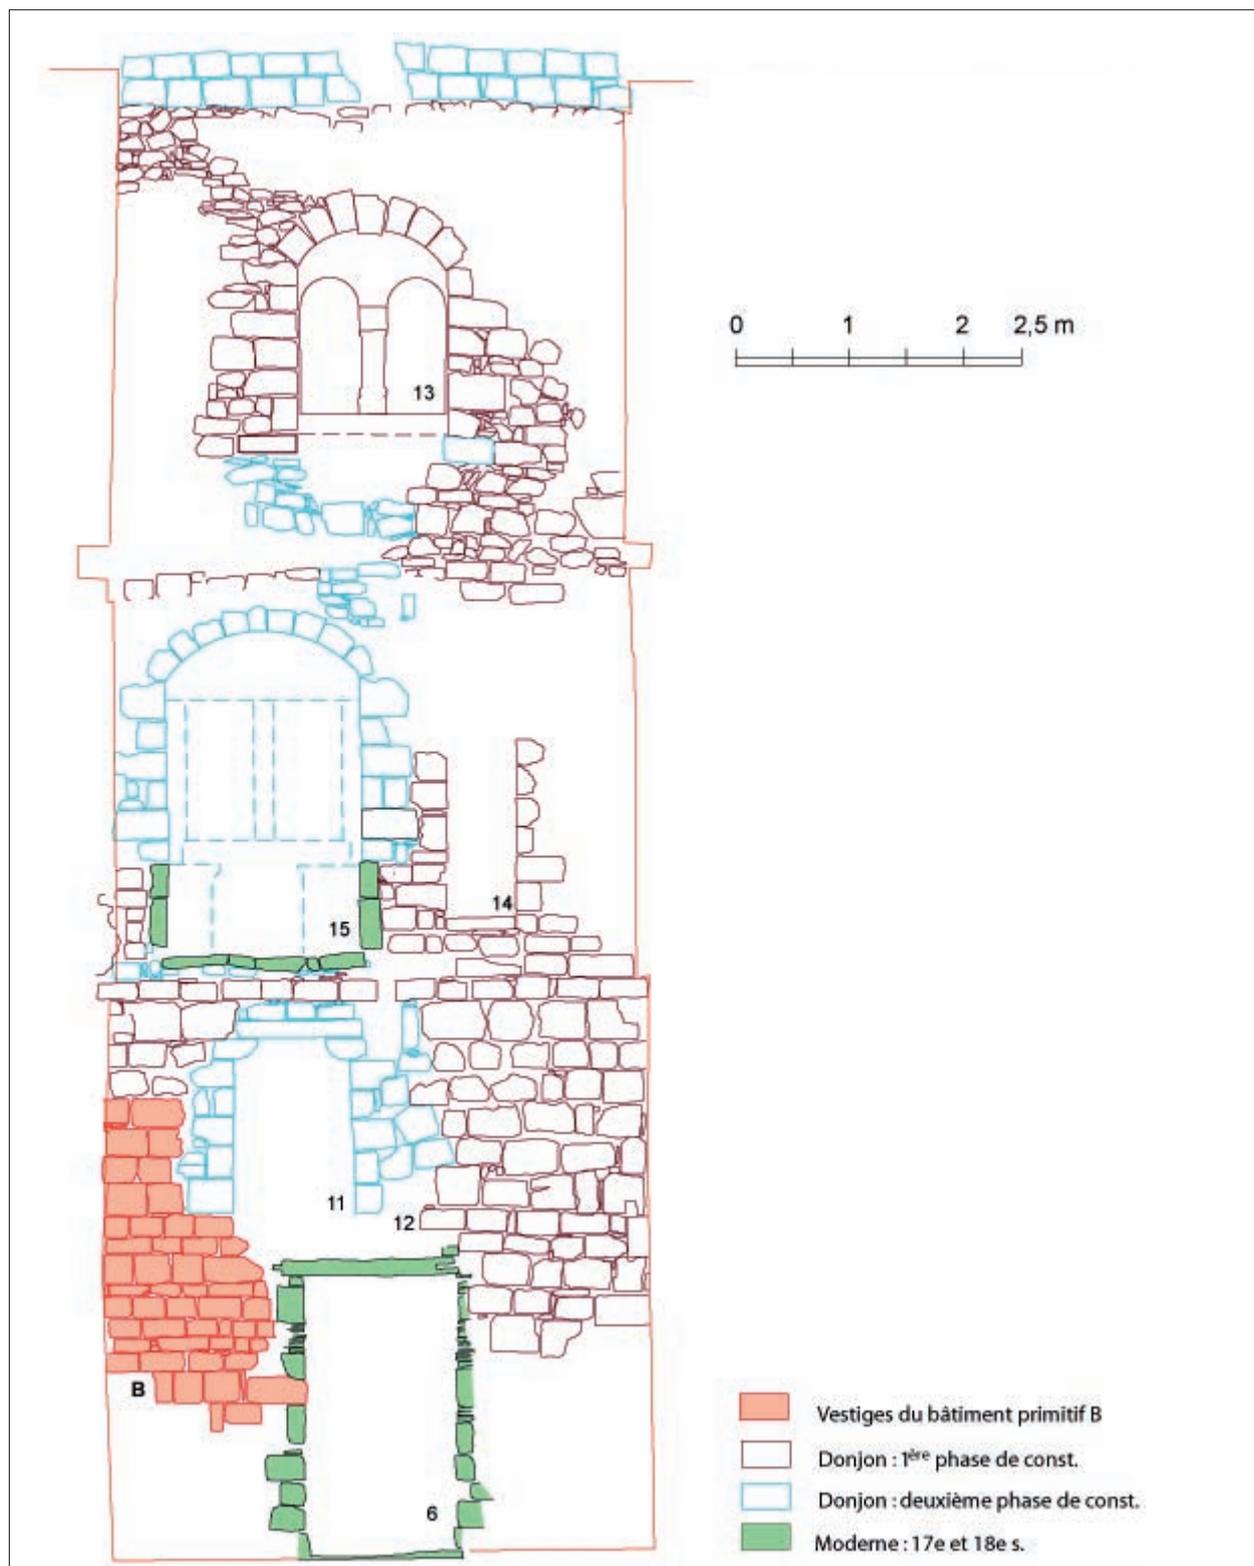
FIG. 10. ÉLÉVATION INTÉRIEURE NORD DU DONJON. Analyse et chronologie des maçonneries. Relevé et dessin G. Séraphin.

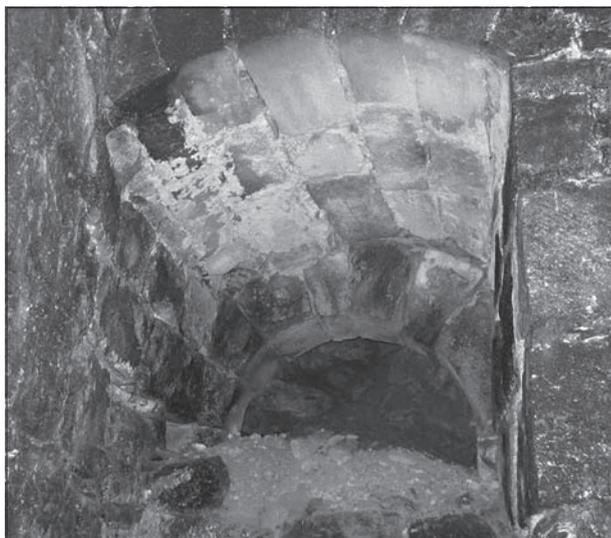
FIG. 11. BASE DE L'ÉLEVATION SUD DU DONJON. Vestiges de l'ancienne porte d'entrée condamnée. *Cliché G. Séraphin.*

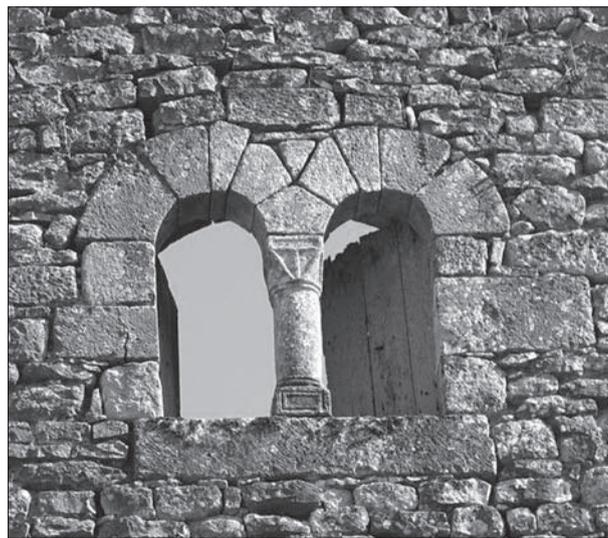
FIG. 12. ÉLEVATION NORD DU DONJON. Vue extérieure de l'ancienne fenêtre romane géminée. Le chapiteau porte les armes des Pujols: parti d'or et de gueules, au chef de (...). *Cliché G. Séraphin.*

cubique, étaient initialement à appui plein, donc dépourvues d'allèges (fig. 12 et 13). L'une d'elles s'orne du blason des Pujols, indice chronologique renvoyant a priori au second quart du XIII^e siècle au plus tôt. On constate par ailleurs que ces maçonneries ont précédé l'édification du corps de garde qu'il convient de situer vers la fin du XIII^e siècle. L'édification des deux étages subsistant du donjon devrait donc se situer dans le second ou le troisième quart du XIII^e siècle.

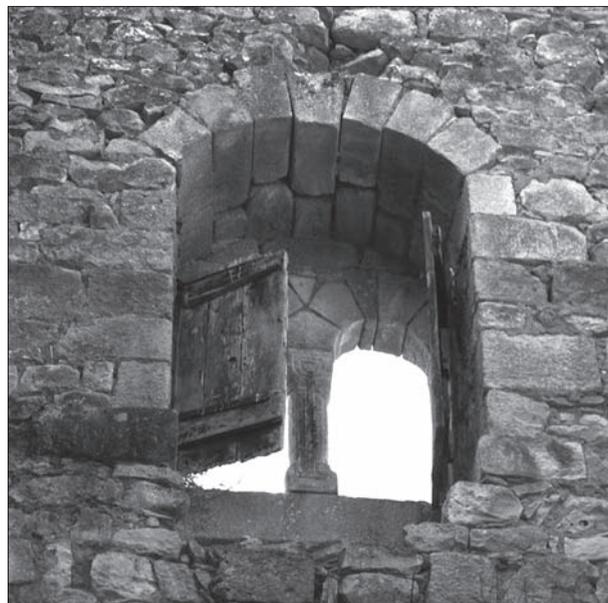
FIG. 13. ÉLEVATION NORD DU DONJON. Vue intérieure de l'embrasure de la fenêtre romane, initialement à appui plein souligné par un rebord. *Cliché G. Séraphin.*

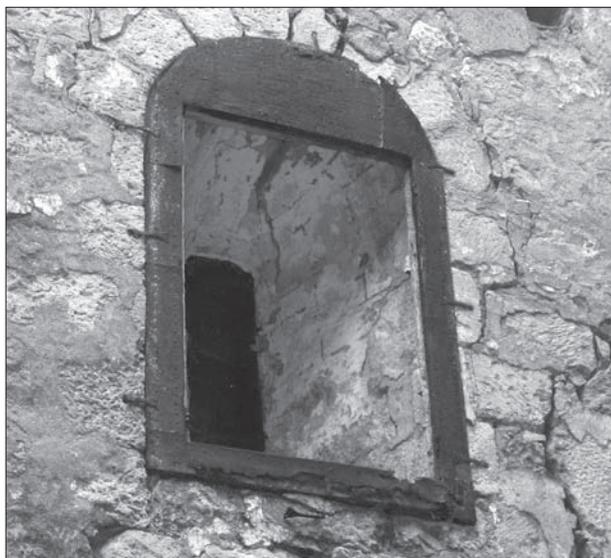
FIG. 14. ÉLÉVATION OUEST DU DONJON, PREMIER ÉTAGE. Ancienne fente de jour condamnée et transformée en coffre blindé. Vestiges de décor peint en faux appareil. Cliché G. Séraphin.

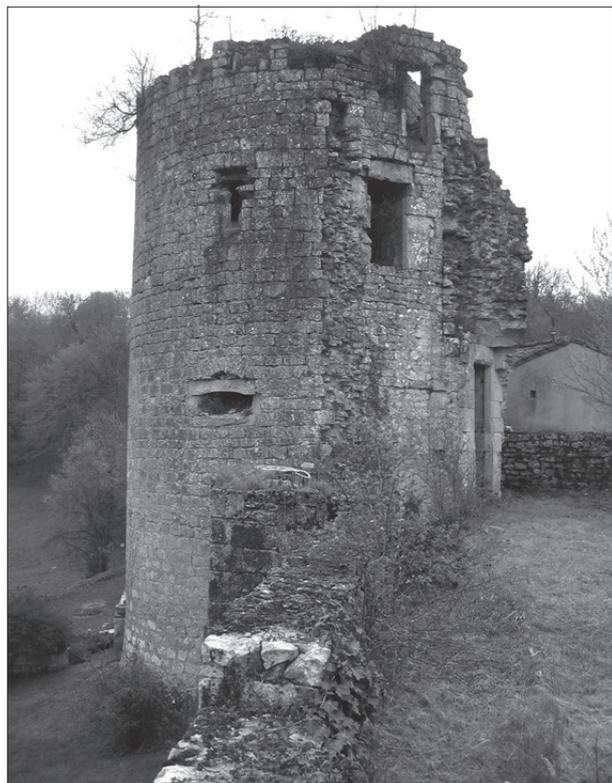
FIG. 15. LA TOUR MILITAIRE, ÉLEVATION OUEST SUR LA TERRASSE montrant les différents étages de portes d'accès et les arrachements d'un logis attenant détruit et d'une ancienne gaine défensive. *Cliché G. Séraphin.*

Les arrachements visibles sur sa face nord-ouest (fig. 15) montrent que son isolement actuel est le résultat de la disparition d'un ancien bâtiment dont elle flanquait initialement l'angle sud-est. Deux hypothèses peuvent expliquer l'implantation de cette tour. La première revient à supposer qu'elle s'inscrivait dans un programme classique de château à la française: une ou plusieurs tours du même calibre aurait alors dû compléter la

La superposition des quatre portes de la tour (fig. 15) indique clairement qu'elle était desservie par un bâtiment attenant qui comportait le même nombre de niveaux, même s'il était un peu plus bas comme en témoignent les marches associées à la porte de communication du dernier niveau qui devait correspondre à un comble.

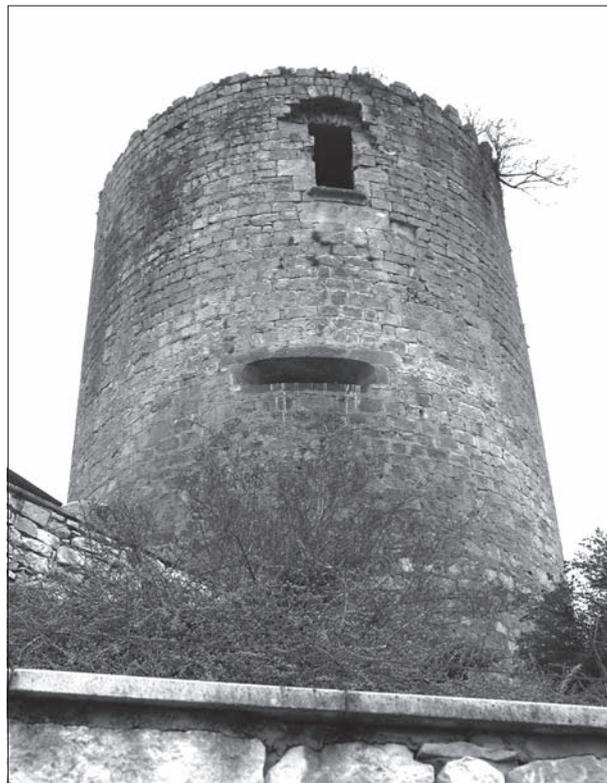
FIG. 16. LA TOUR MILITAIRE, ÉLEVATION EXTÉRIEURE EST présentant une importante bouche à feu et une demi-croisée. *Relevé et dessin G. Séraphin.*

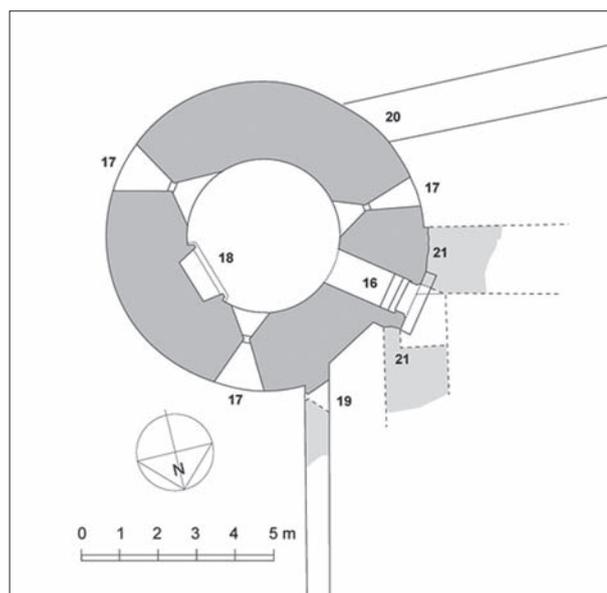
FIG. 17. PLAN DE LA TOUR MILITAIRE AU NIVEAU DU PREMIER ÉTAGE et restitution partielle de l'accroche des bâtiments attenants. Cliché G. Séraphin.

L'hypothèse du logis attenant à la tour et la gaine orientale (plan, fig. 17)

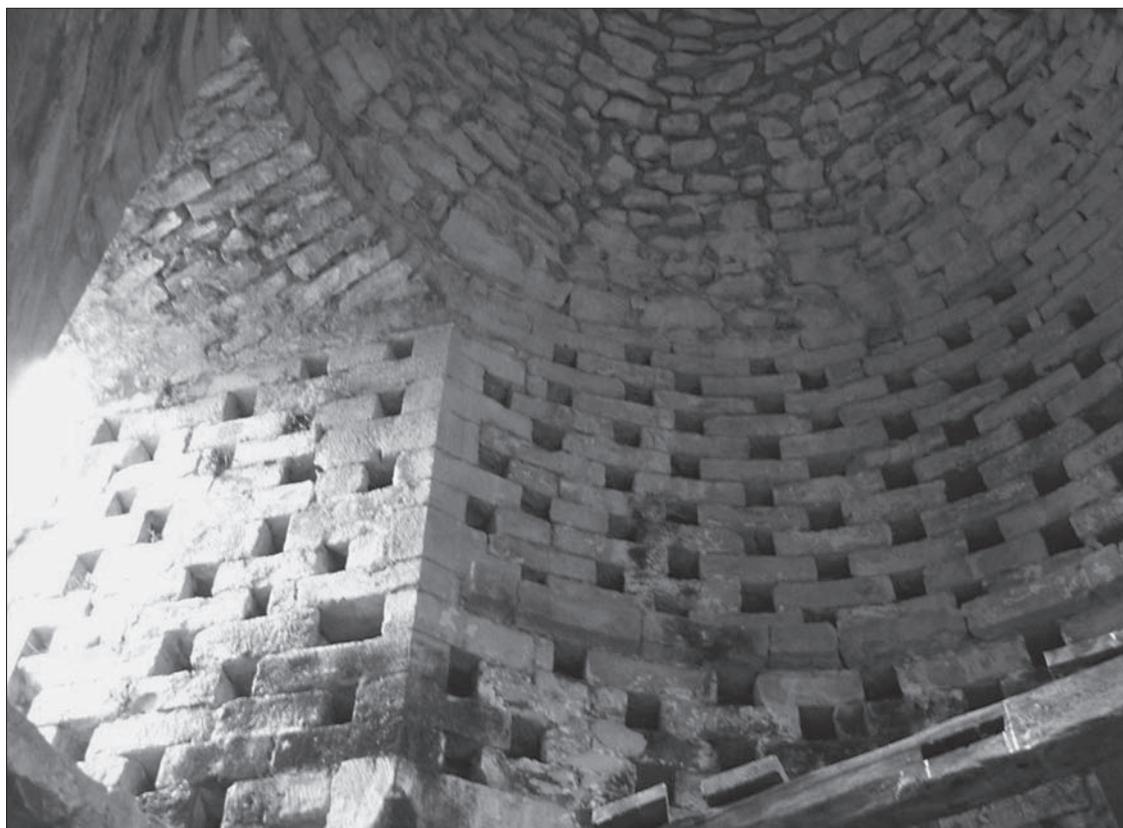
FIG. 18. LA TOUR MILITAIRE.

Embrasure intérieure de la demi-croisée du deuxième étage criblée de trous de boulins à usage de pigeonnier. Cliché G. Séraphin.

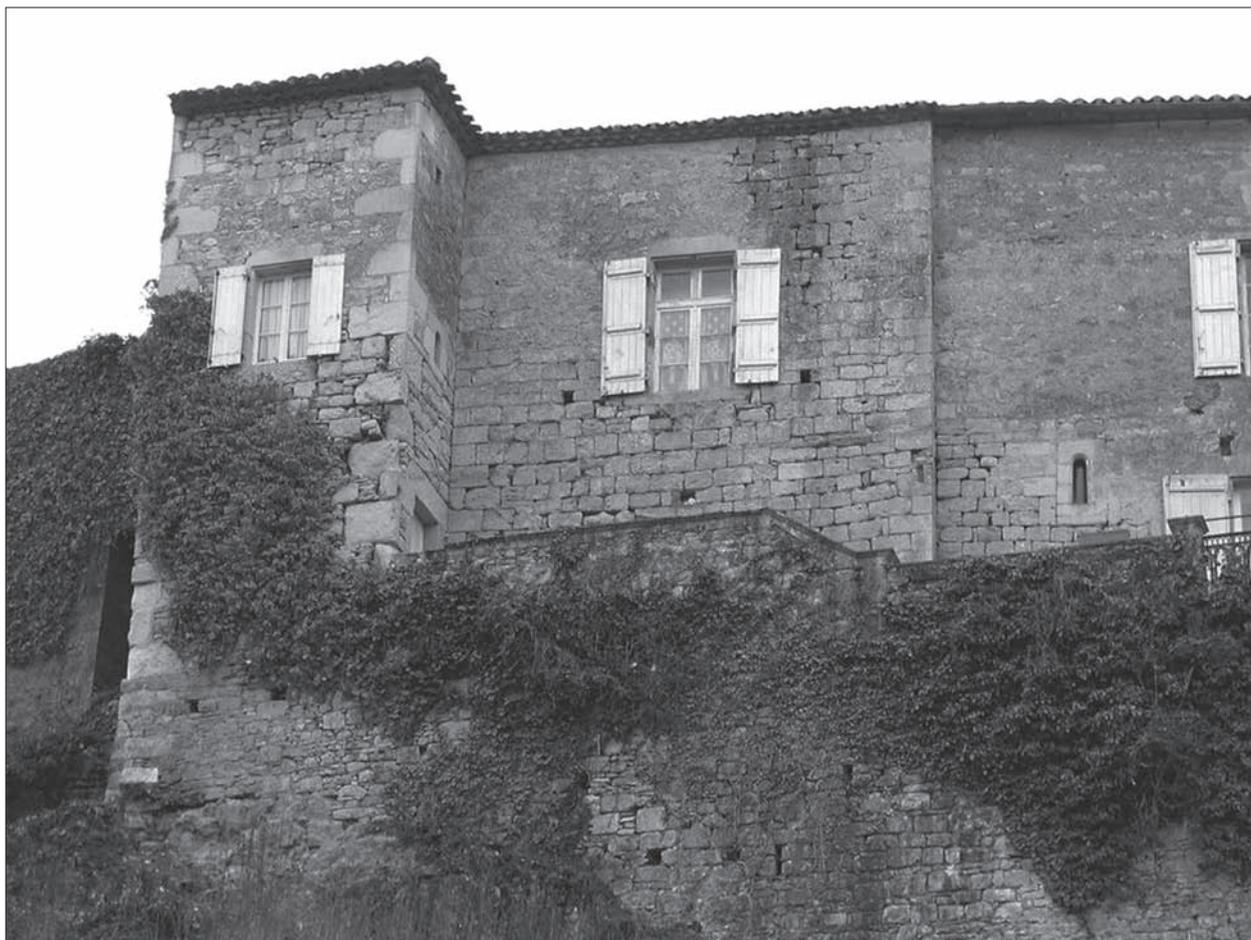
FIG. 19. ÉLÉVATION EST DU CHÂTEAU. Vestiges de l'ancienne tour quadrangulaire (bât. G) caractérisée par ses parements de moyen appareil.
Cliché G. Séraphin.

À cinq mètres de distance du « donjon » subsistent les bases d'une tour de plan carré (G), englobées dans le volume de l'actuel logis du XIX^e siècle (fig. 19). Cette tour de 5,90 à 6,15 m de côté est arasée à la base de son troisième niveau et ne mesure plus que 8 à 9 m de hauteur. Elle est décelable par la qualité de ses parements extérieurs très soigneusement appareillés et par l'épaisseur de ses maçonneries qui dépasse 1,35 m. Seule son élévation orientale est totalement dégagée et laisse apparaître les deux chaînes d'angles qui la délimitent. Au-

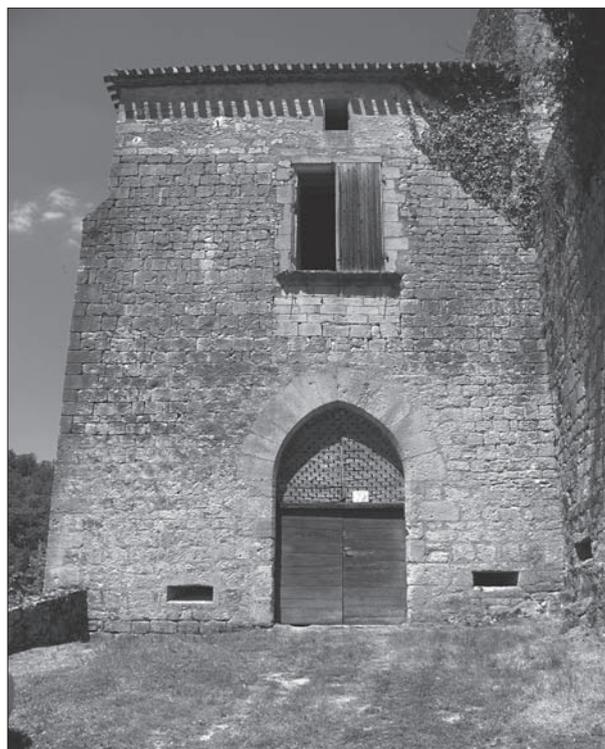
FIG. 20. ÉLÉVATION SUD DU CORPS DE GARDE. Portail d'entrée du château en arc brisé, encadré par deux canonnières. Cliché G. Séraphin.

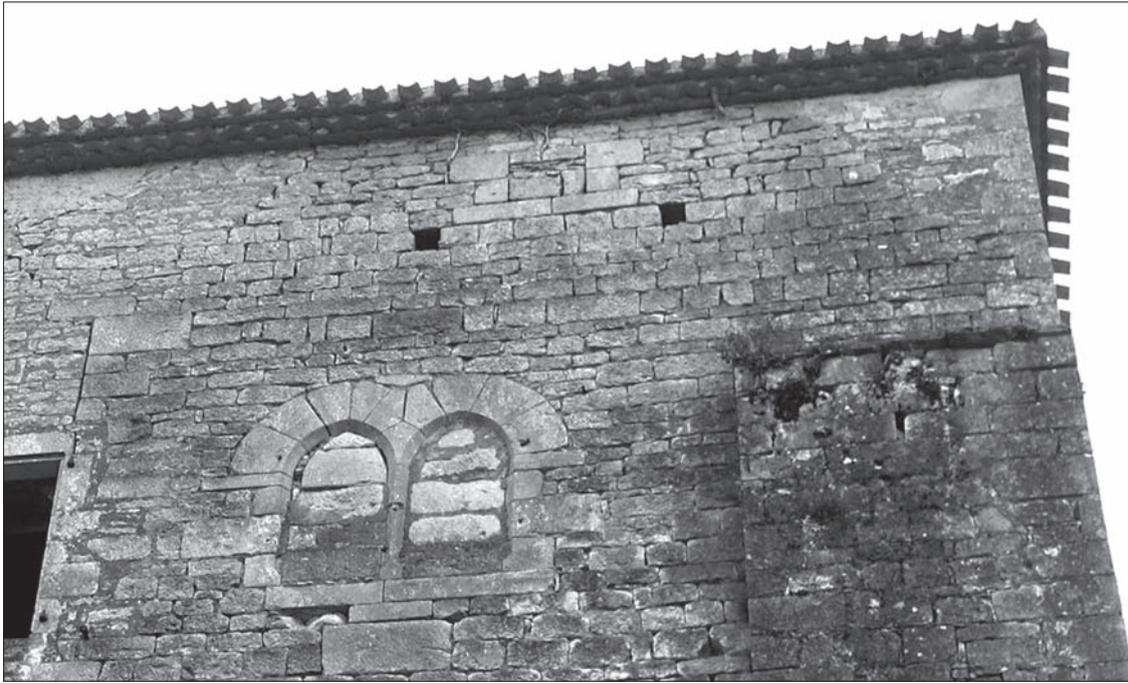
FIG. 21. ÉLÉVATION OUEST DU CORPS DE GARDE. vestiges de la fenêtre géminée de l'étage, surmontée d'une petite fenêtre de comble.
Cliché G. Séraphin.

La toiture à forte pente du bâtiment est clairement indiquée par le pignon qui surmonte l'élévation ouest, côté vallée. Ce pignon était ajouré par une petite fenêtre à arêtes brutes. La toiture primitive a été remplacée au XIX^e siècle par une toiture à faible pente qui a nécessité la surélévation des anciennes élévations alors dotées d'un surcroît (fig. 22). La vocation résidentielle de ce bâtiment a été renforcée au XV^e siècle par l'adjonction d'une grande croisée moulurée et la mise en place d'une nouvelle cheminée.

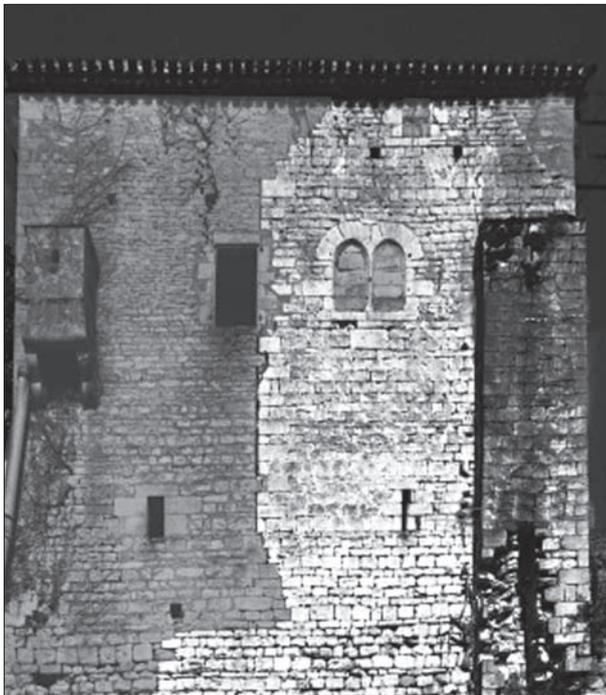
FIG. 22. ÉLÉVATION OUEST DU CORPS DE GARDE. Analyse des parements faisant ressortir l'ancienne élévation à pignon et l'arrachement de la courtine attenante. *Cliché G. Séraphin.*

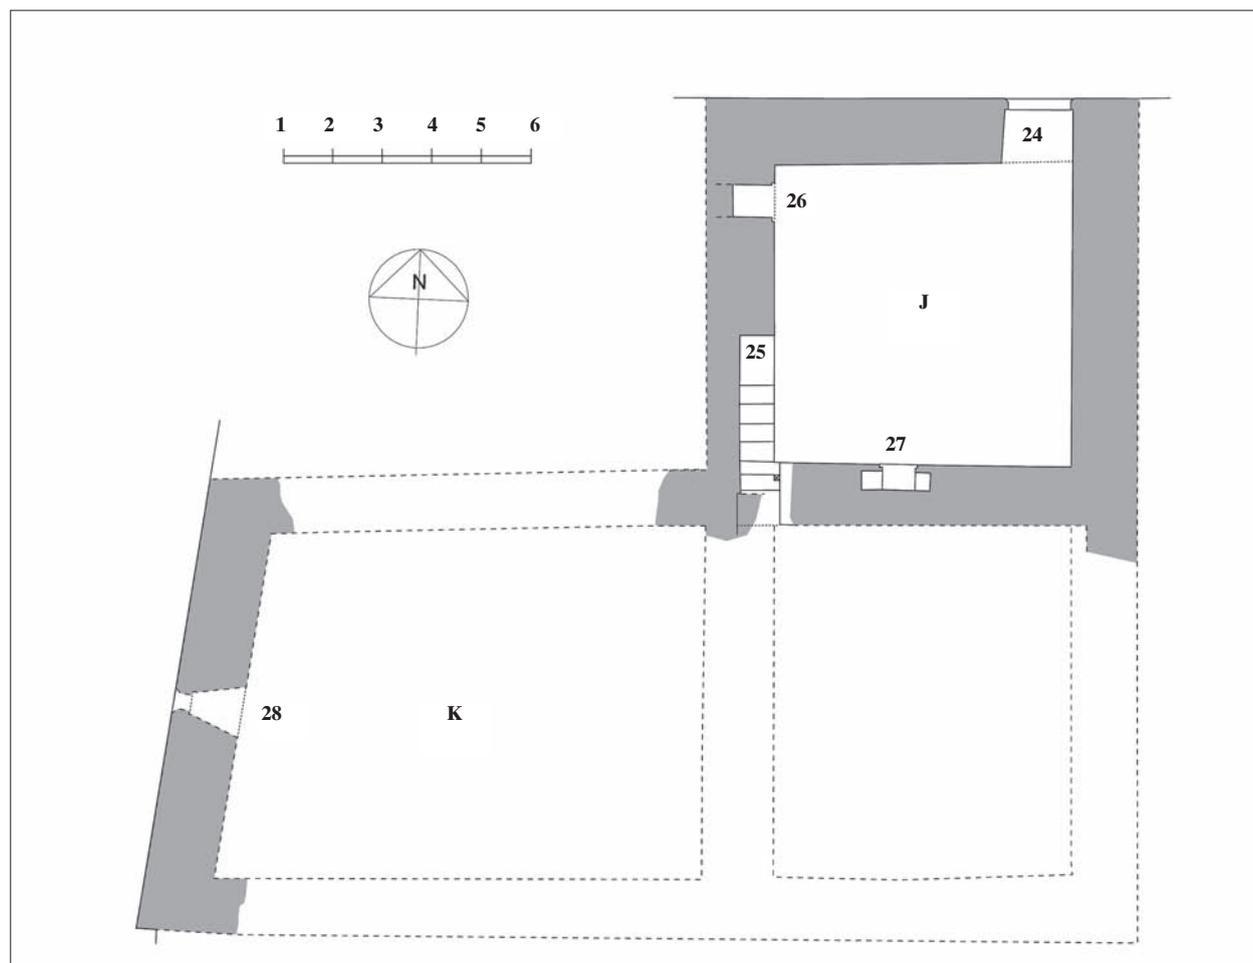
FIG. 23. PLAN DES VESTIGES DE L'ANCIEN LOGIS NORD ET DE SA TOUR ADOSSÉE, au niveau du sous-sol actuel.
Relevé et dessin G. Séraphin.

L'extrémité nord du logis présente comme sa partie sud des parements de moyen appareil attribuables à la période médiévale. Les vestiges d'une fenêtre à remplages trilobés (24), apparents sur l'élévation sud de cette partie du logis, confirment cette attribution. Le repérage de ces parements, confronté aux données fournies par les relevés en plan, permettent de restituer un ensemble résidentiel en équerre, composé d'une importante tour carrée solidaire d'un logis rectangulaire, dont le niveau inférieur aurait été enfoui dans les terrassements modernes.

La tour carrée de 8,75 x 8,50 m de côté, aux murs épais de 1,35 à 1,42 m, réserve un espace utile de 36 m² par niveau. Son élévation sud est moins épaisse (1,10 m), indice qui confirme qu'il s'agissait d'un refend et que, sur cette face, la tour était solidaire d'un bâtiment attenant qui a en partie disparu. Le niveau inférieur, actuellement en sous-sol par rapport au niveau actuel de la cour, était accessible depuis le logis par un escalier engagé dans l'épaisseur du mur ouest et couvert par un arc rampant (25). Ce procédé original est analogue à celui qui a été décrit à propos d'une maison urbaine de Puylaroque (Tarn-et-Garonne) et d'un logis seigneurial du *castrum* de Puy-l'Évêque (10). Une baie murée (26) qui correspond probablement à d'anciennes latrines, une armoire murale à logettes (27), inscrite dans une niche en plein cintre, et la fenêtre à remplages déjà évoquée plus haut témoignent du caractère résidentiel de cette pièce qui était cependant dépourvue de cheminée. L'embrasure de la fenêtre a été fortement remaniée et son arrière-voussure a été remplacée par un couvrement plat en madriers.

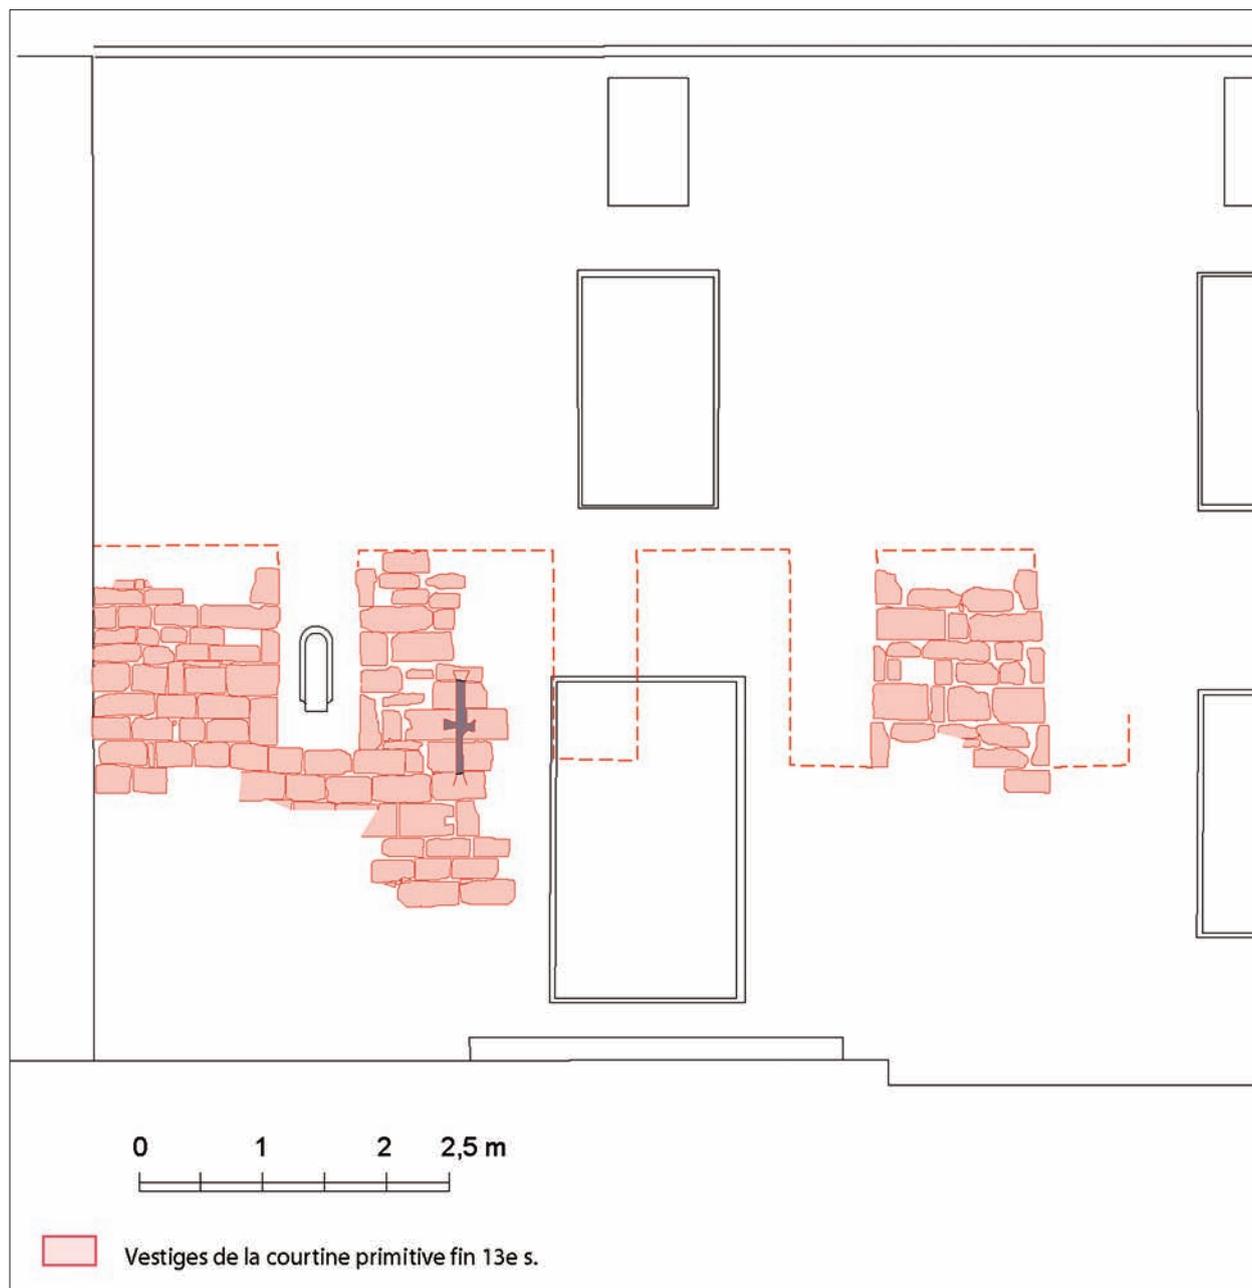
FIG. 24. ÉLÉVATION EST DU LOGIS MODERNE. Restitution partielle de l'ancienne courtine attenante à la tour quadrangulaire.
Cliché G. Séraphin.

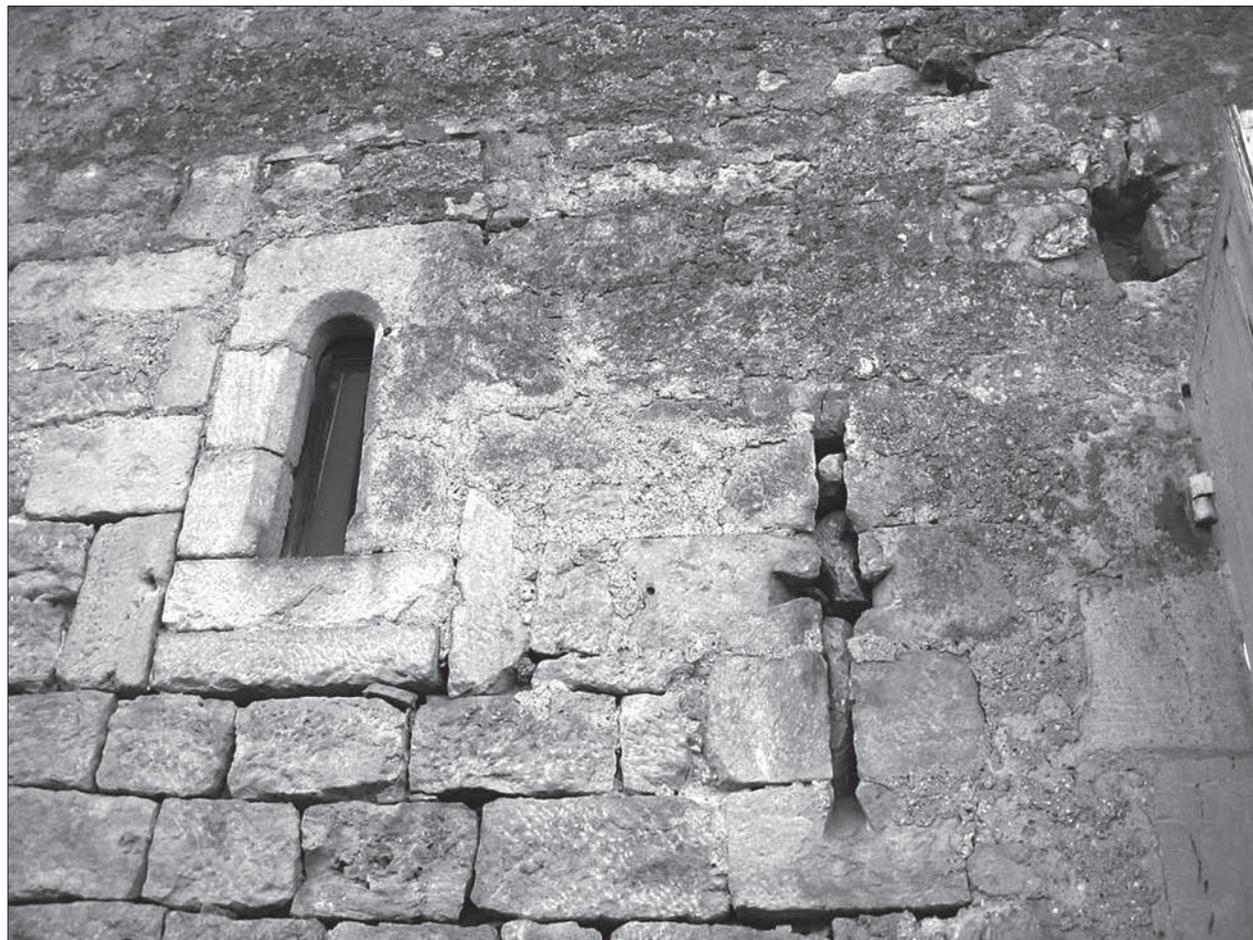
FIG. 25. ÉLÉVATION EST DU LOGIS MODERNE.

Vestiges d'une archère cruciforme condamnée et fenêtre cintrée relancée dans un ancien créneau obturé. *Cliché G. Séraphin.*
